Lille Bjørnevann, 4747 VALLE

**Koselig fjellhytte med flott utsikt  
over Lille Bjørnevann - Solrik tomt  
- Stort løypenett med oppkjørte  
skiløyper**

Tilstandsrapport

## FRITIDSBOLIG

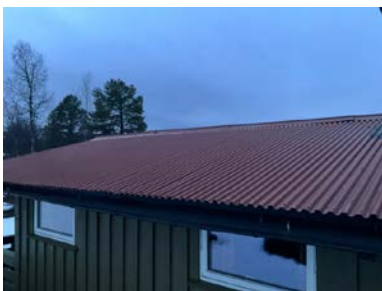
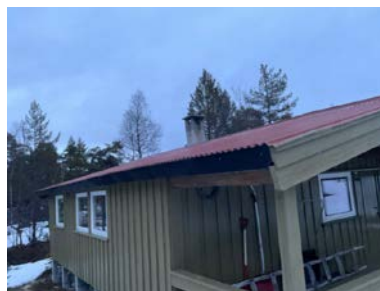
### ! TG 2 Nedløp og beslag

På deler av hytta er det montert takrenner, andre deler av hytta har ikke takrenner.

- Det må foretas tiltak for å lukke avviket.

Hytta er ikke dimensjonert for snølast

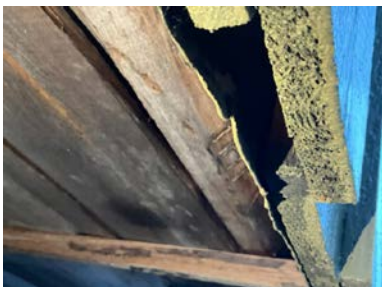
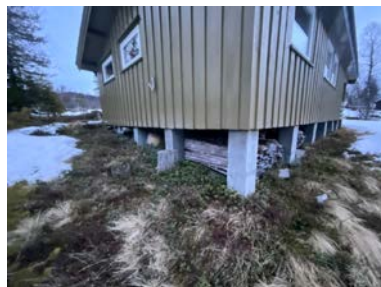
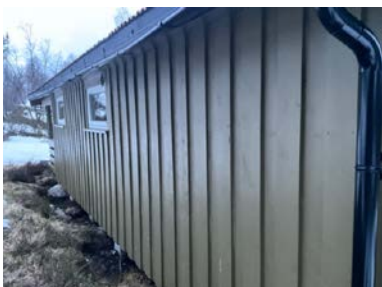
## TG 3 Takkonstruksjon/Loft

- Det er ingen lufting i konstruksjonen.
- Det er påvist fukt-/råteskader i takkonstruksjonen.
- Konstruksjonene har skjevheter.

Kostnad må sees i sammenheng med de andre avvikene på taket og nedstolping mot pilarene.

**Kostnadsestimat: 100 000 - 300 000**

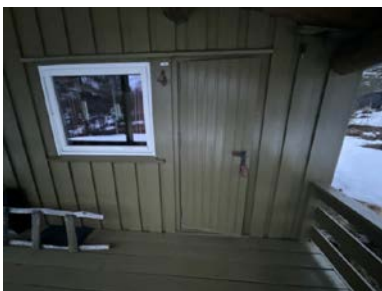
## TG 3 Balkonger, terrasser og rom under balkonger

Veranda ved inngangspartiet. Dekke av terrassebord. Rekkverk av tre.

- De påviste skader må utbedres.

Kostnad må sees i sammenheng med oppretting av pilarer på hele bygget.

**Kostnadsestimat: 50 000 - 100 000**

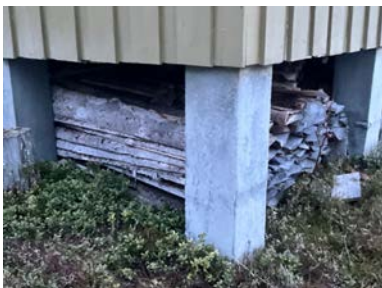
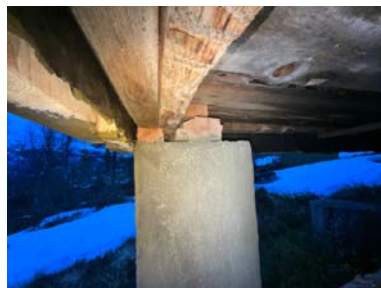
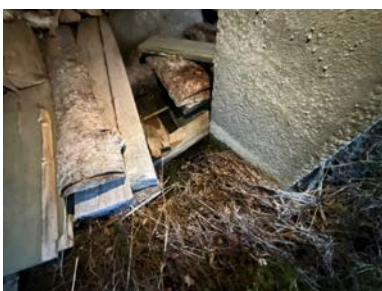
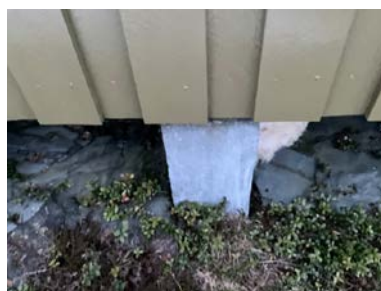
## TG 2 Terrengforhold

Hytta er oppført i skrått terreng. Store deler av eiendommen var dekket av snø på befaringsdagen.

- Det bør foretas terrengjusteringer.
