Arealeffektiv selveier i 4. etasje - Perfekt førstegangskjøp

Velkommen til Vogts Gate 17!

Vogts gate 17, 0474 OSLO

Tilstandsrapport

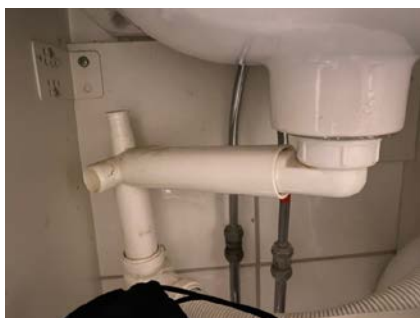
TO 1 Avløpsrør

Innvendige avløpsrør fra kjøkken i MA og plast og våtrom i plast.
