# Lys og pen 2-roms i flott nabolag - Arealeffektiv - 2 boder - Fellesvaskeri - V.V og tv/internett inkl.

Velkommen til Trondheimsveien 64!

# Trondheimsveien 64 0565 OSLO

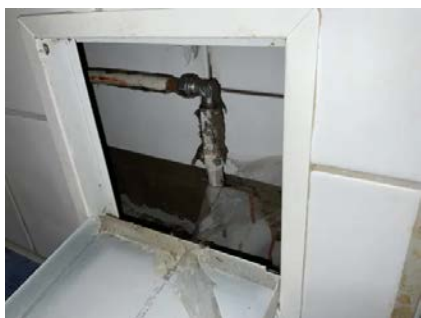
## 6.6 Vannledninger

| <p>Vannrør har nådd en alder hvor det vil være økt risiko for lekkasjer.</p> <p>Kobberrør ligger helt/delvis skult i konstruksjonen. Dette er forbundet med risiko for skade ved lekkasje/kondensering fra rør.</p> <p>Stoppekranen er plassert bak en luke i vegggen på badet, og i kjøkkenbenken.</p> <p>Eldre stoppekran. Ikke funksjonstestet pga alder og fare for lekkasjer. Anbefales skiftet.</p> <p>Kontrollen er avgrenset til innvendig i leiligheten, og kontrollen stopper ved veggjennomføringer. Resterende er sameiet/borettslaget sitt ansvar</p> | |

| Vannledninger bør skiftes i forbindelse med fremtidig oppgradering av våtrom/kjøkken. | |

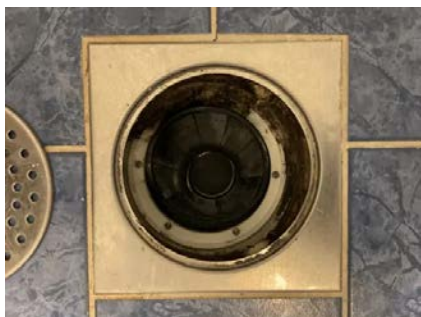
## 6.9 Våtrom: Bad/wc

| Oppsummering av fukt | TG-1 |
|---|---|
| Det er utført søk med fuktindikator i overflater med synlig tettesjikt (fliser, beleg, tapet, baderomsplater) i og omkring våtsoner. Undersøkelsen viser ingen tegn på fukt. | |
