Gamlevegen 2, 2270 FLISA

Tilstandsrapport

ENEBOLIG

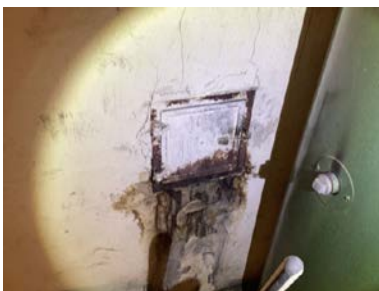
Riss og noen mindre sprekker i brannmur i kjeller.

Rust på sotluke.

Rennemerker ved sotluke.

Det er foreløpig ikke nødvendig med tiltak.

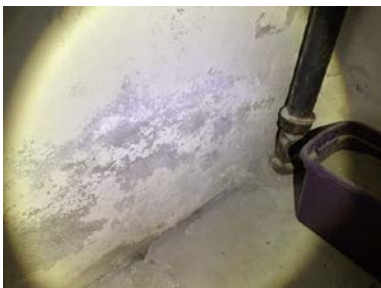
Enkle og grove overlater, det er flere steder tegn til fuktpåkjenninger.
Det har tidvis stått på avfukter.

Eksempel på fuktpåkjenning på vegg.

Det er ikke nødvendig med tiltak ut fra dagens enkle bruk av kjeller.

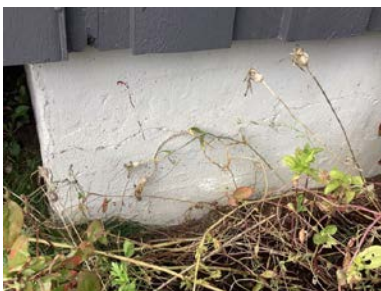
Det er noen mindre sprekker i grunnmur.

Eksempel på sprekke i grunnmur.

Forsøgling av sprekker.

Kostnadsestimat: Under 10 000

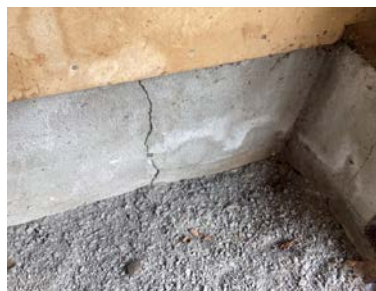
Eksempel på sprekke i grunnmur.
