Hamarmyra 75, 8626 MO | RANA

**Herlig, stor og nyere 4-roms
selveierleilighet bygd i 2021,
beliggende i nybyggfeltet på
Hammeren.**

Befaringsdato: 10.02.2025

Rapportdato: 21.02.2025

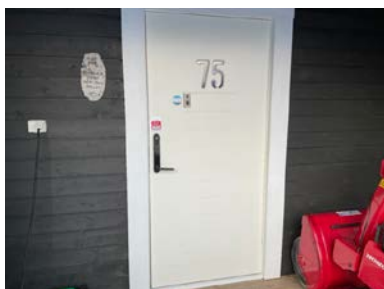
TG 1 Dører

Bygningen har malt hovedytterdør og skyvebalkongdør i malt tre.

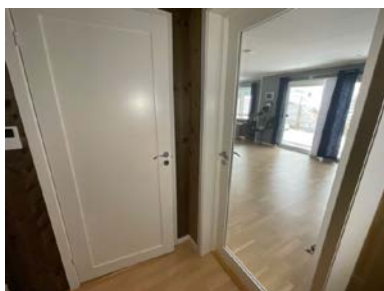
TG 1 Innvendige dører

Malte, slette, formpresede innerdører.
Utført i papp og trekonstruksjoner. Med glassfelt i hele høyden inn til stuen.

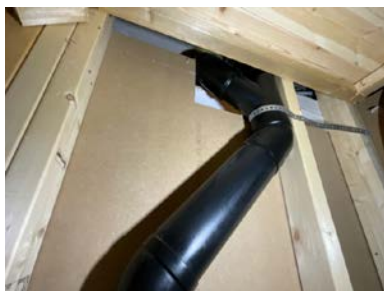
TG 1 Avløpsrør

Det er avløpsrør av plast.

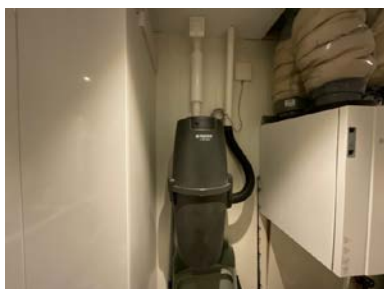
Tilstandsrapport

Sentralstøvsuger av typen Flexit CVR 3000.
Motor plassert i vaskerom.

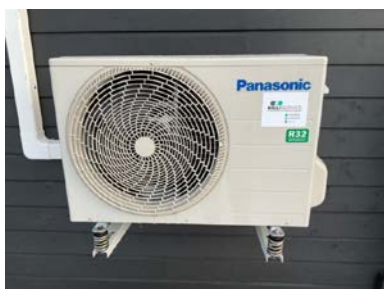
📌 TG 1 Varmesentral

Det er installert varmepumpe av typen Panasonic produsert i 2022. Luft til vann pumpe. I tillegg er det Panasonic luft til luft varmepumpe fra 2022 med innedel plassert i stuen.

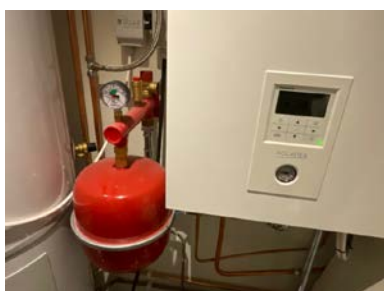
TG 1 Vannbåren varme

Luft til vann pumpe. Vannbåren varme i alle gulv.

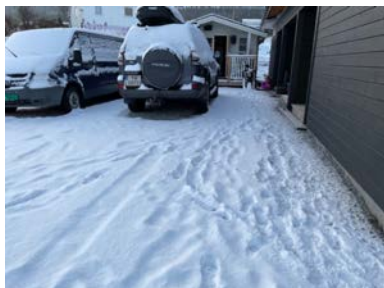
Terreng bør justeres slik at det er fall ut fra vegger. Overflate vann skal ledes vekk fra konstruksjonen for å unngå unødvendig fuktbelastning på utvendig fuktsikring og drenering.

Tomteforhold > Terrengforhold
Vurdering av avvik:
Det er påvist dårlig fall eller flatt terreng inn mot grunnmur og dermed muligheter for større vannansamlinger.
Konsekvens/tiltak
Det bør foretas terrengjusteringer.
Terreng bør justeres slik at det er fall ut fra vegger. Overflate vann skal ledes vekk fra konstruksjonen for å unngå unødvendig fuktbelastning på utvendig fuktsikring og drenering.
