Tingbrekk 48, 4322 SANDNES

**GANDDAL - nnholdsrikt og lekkert  
enderekkehus med meget  
attraktiv beliggenhet - Parkering i  
carport**

# Tilstandsrapport

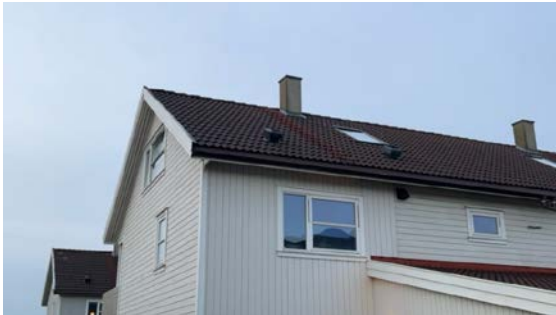
TG2 - Avvik som kan kreve tiltak:  
- Utvendig - Nedløp og beslag  
Avvik: Krav til snøfangere kom i 1949-forskriften for en begrenset del av taket. I dette området har det ikke vært normal praksis å montere snøfangere før i 2010-forskriften.

Det bør vurderes å montere snøfangere for å redusere risikoen for snøras, som kan medføre skade på personer eller eiendom. Manglende snøfangere kan føre til økt fare for skjevbelastning av konstruksjonen og personskaader ved snøras.

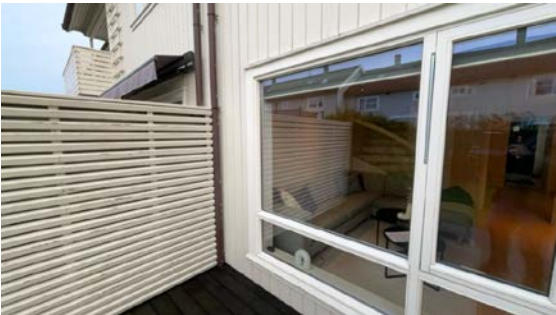
- Utvendig - Vinduer  
Avvik: Det er påvist noen glassruter som er punktert eller sprukne.  
Det er påvist punktert glass i stuevindu. Dette er normalt på vinduer med denne alder.

Punktert glass i stue.

- Andre tiltak:
- Vinduer med punkterte/sprukne glass må påregnes skiftes ut, enten hele vinduet eller kun selve glassene.

Punkterte glassruter bør skiftes ut for å opprettholde isolasjonsevne og forhindre ytterligere skader. Dersom tiltak ikke utføres, kan det føre til redusert energieffektivitet og økt varmetap.

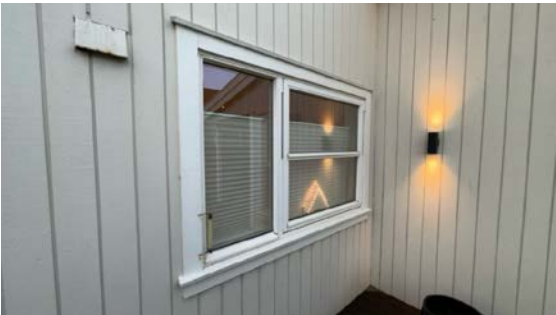
### TG 3 Loftsvindu

Malte trevinduer med isolerglass.

- Det er påvist vinduer med fukt/råteskader.

- Vinduer med råteskader må erstattes med nye.

Vinduer med fukt- og råteskader bør skiftes ut for å hindre videre forringelse av konstruksjonen og redusere risikoen for fuktskader i tilstøtende bygningsdeler.

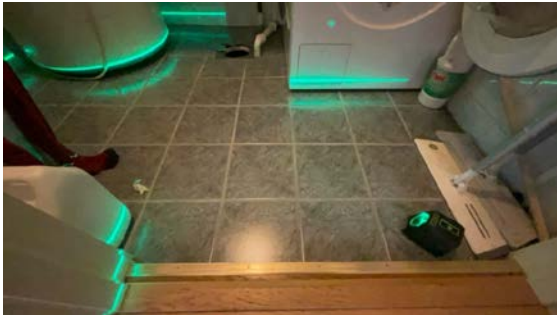
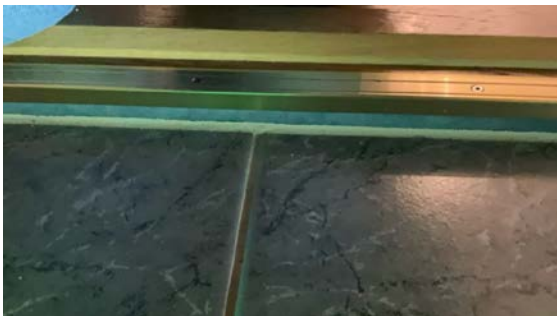
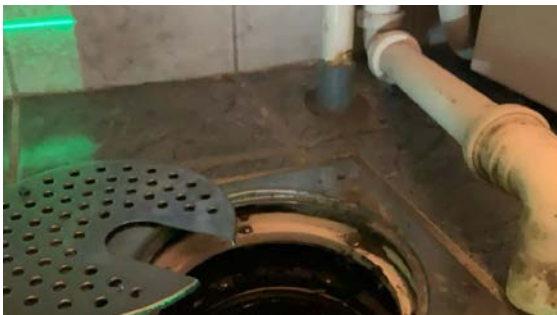
- Det er påvist avvik i fallforhold til sluk i forhold til krav i forskrift på byggetidspunktet.

- Et bad med manglende/ redusert fall til sluk blir mindre funksjonelt og sikkert for brukeren. Dette kan medføre stående vann på gulvet, vann som ikke ledes effektivt til sluket, økt risiko for at vann renner ut av rommet og redusert sklisikkerhet på gulvet.

Det bør vurderes tiltak for å utbedre fallforholdene mot sluk, for å redusere risikoen for vannansamling og fuktskader i konstruksjonen. Mangelfullt fall kan føre til at vann ikke ledes effektivt til sluk, noe som øker faren for lekkasjer og skader på omkringliggende bygningsdeler.

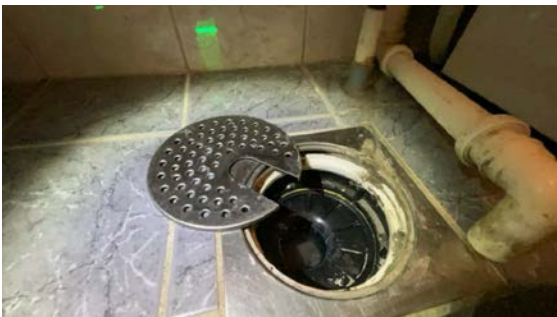
- Våtrom > 1. etasje > Vaskerom - Sluk, membran og tettesjikt  
Avvik: Mer enn halvparten av forventet brukstid er passert på membranløsningen.  
Mer enn halvparten av forventet brukstid er passert på slukløsningen.

- Overvåk tilstanden jevnlig. For å få tilstandsgrad 0 eller 1 må slukløsningen skiftes ut og sannsynligvis må også membransjiktet skiftes/utbedres. Det er imidlertid vanskelig å si noe om tidspunktet for når dette er nødvendig.
- Eldre sluk av plast er ofte utsatt for lekkasjer og særlig i overganger. Eventuelle lekkasjer kan medføre fuktskader på tilliggende konstruksjoner.

Videre bør tilstanden overvåkes jevnlig, og det må påregnes at både sluk og membran må skiftes ut på sikt for å unngå risiko for lekkasjer og fuktskader i tilstøtende konstruksjoner.

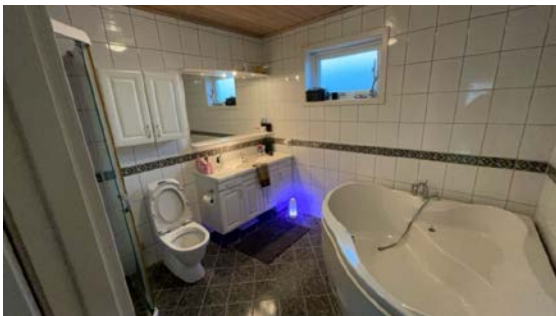
##### TG 2 Overflater vegger og himling

- Det er påvist at flisfuger har riss/sprekker.
- Det er vindu/dør med ikke fuktbestandige materialer i våtsonen (ved vask, dusj, badekar, osv.), løsningen eller byggematerialet er uegnet. Slitte fuger mellom fliser i dusj, samt småskader på enkelte fliser.

- Dersom det ikke gjøres tiltak, kan dette medføre oppfukting, oppsvelling og forringelse av materialer over tid og fuktskader på tilstøtende konstruksjoner.

Slitte fuger og småskader på fliser bør utbedres for å hindre fuktinntrengning bak flisene, noe som kan føre til skjulte fuktskader i konstruksjonen. Vindu med ikke fuktbestandige materialer i våtsonen bør fuktbeskyttes eller skiftes ut for å unngå fuktskader på disse bygningsdelene.

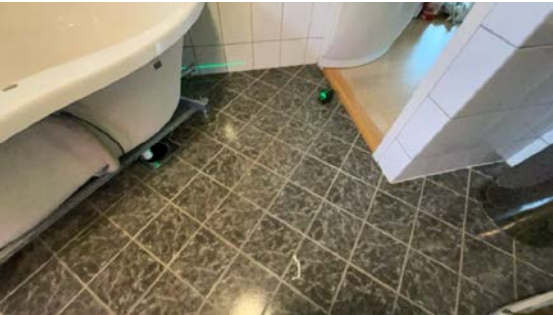
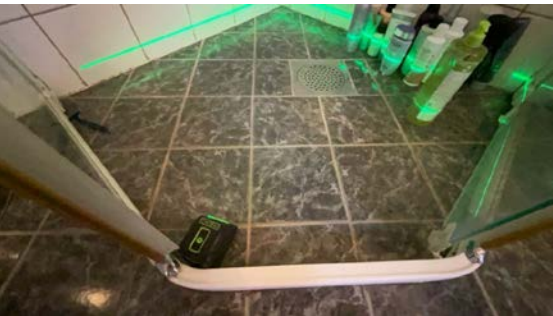
- Det er påvist avvik i fallforhold til sluk i forhold til krav i forskrift på byggetidspunktet.

- Til tross for avviket i fall/høydeforskjell til sluk, vil gulvet fortsatt kunne lede vann mot sluket, men med redusert effektivitet. Dette kan potensielt øke risikoen for vannansamling i enkelte områder av badet.
- Et bad med manglende/ redusert fall til sluk blir mindre funksjonelt og sikkert for brukeren. Dette kan medføre stående vann på gulvet, vann som ikke ledes effektivt til sluket, økt risiko for at vann renner ut av rommet og redusert sklisikkerhet på gulvet.

Det bør etableres tilstrekkelig fall mot sluk i dusjsonen for å sikre tilfredsstillende avrenning av vann. Manglende fall kan føre til at vann blir stående på gulvet, noe som øker risikoen for fuktskader og lekkasjer til underliggende konstruksjoner.

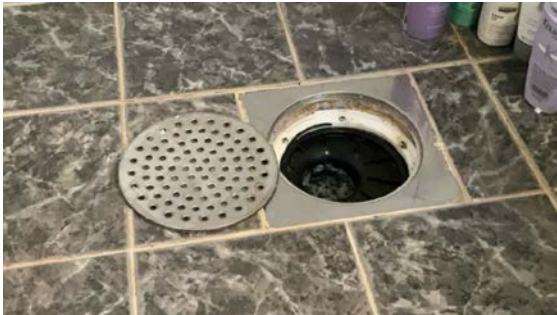
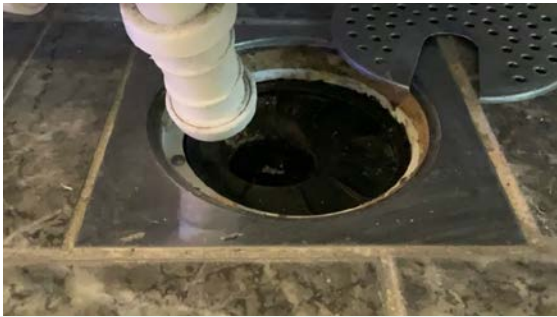
- Våtrom > 2. etasje > Bad - Sluk, membran og tettesjikt  
Avvik: Mer enn halvparten av forventet brukstid er passert på membranløsningen.  
Mer enn halvparten av forventet brukstid er passert på slukløsningen.

Det bør innhentes dokumentasjon på utført membranarbeid for å avklare utførelsens kvalitet og omfang.

Eldre plastsluk og ukjent membran medfører økt risiko for lekkasjer og fuktskader i tilstøtende konstruksjoner. Overvåk tilstanden jevnlig, og vurder utskifting av sluk og membran for å redusere risikoen for vannskader.

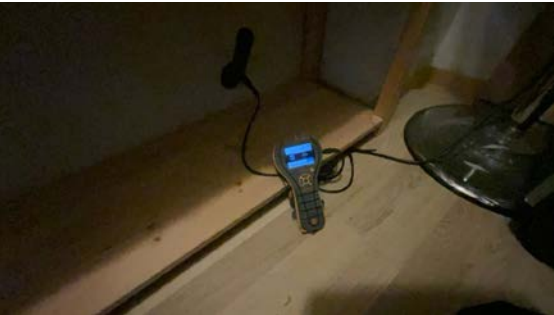
#### TG 1 Overflater og innredning

Kjøkkenet har innredning med glatte fronter. Benkeplaten er av laminat. Det er kjølfryseskap, oppvaskmaskin, komfyr, platetopp og vannstoppsystem. Eier opplyser om tidligere vannskade i gulv bak kjøleskap, det ble søkt med fuktindikator uten å registrere fukt ved befaringen. Noen merker etter fukt i parketten ble registrert.

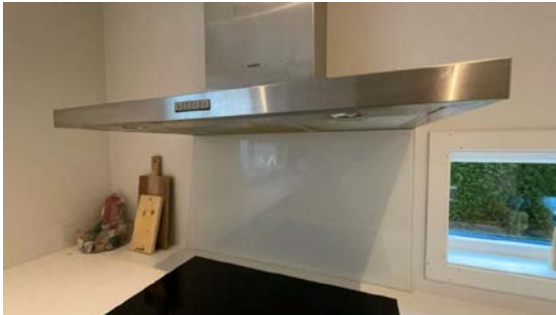
Det er kjøkkenventilator med avtrekk ut.

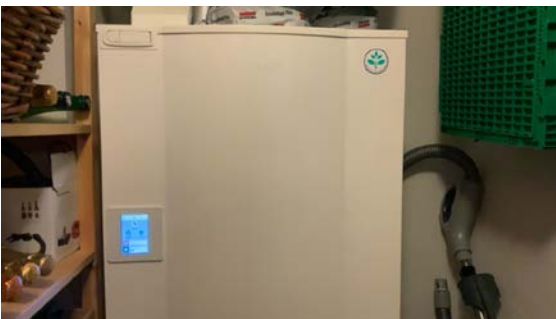
### TG 2 Varmtvannstank

Varmtvannstanken er på 200 liter.

- Det bør etableres tilfredsstillende el-tilkobling etter gjeldende forskrift.
- Det er ikke behov for utbedringstiltak siden tanken fungerer i dag, men ut ifra alder kan skader plutselig oppstå på eldre tanker.

På grunn av tankens alder bør det også vurderes utskifting, da eldre tanker har økt risiko for plutselige skader og lekkasjer, noe som kan føre til vannskader.
