Hasselbakken 8, 3474 ÅROS

**Fin enebolig m/stor hage. 3  
soverom. Kjeller/Loft. 2 garasjer**

# Tilstandsrapport

## ENEBOLIG

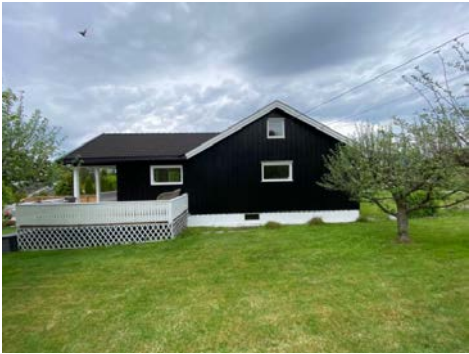
**Veggkonstruksjon** TG 2

Stående tømmermannskledning

Kledning på gavlvegg er stedvis rått i nedkant

Det er påvist spredte råteskader i bordkledningen.

Råteskadet trekledning må skiftes ut.

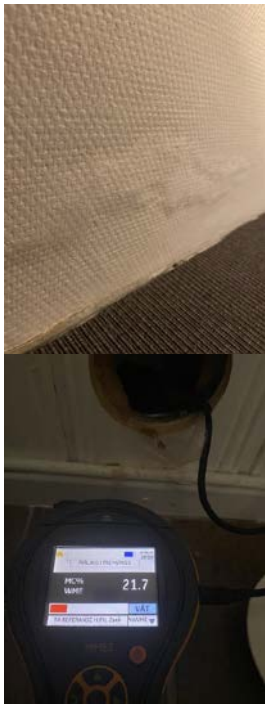
## Rom Under TerrengTG 3

Kjelleren er delvis innredet til varig opphold. Kjelleren har utforet isolert trevegg mot grunnmur enkelte steder. Dette er å anse som en risikokonstruksjon som bør holdes under oppsikt. Høyeste målte fuktverdi i bunnsvill på utforing er 21,7 vektprosent. Dette er over grenseverdi for kritisk fuktinnhold i trevirke og vil over tid føre til fukt og råteskader.

- Vurdering av avvik:**
- Det er gjennom hulltaking påvist høyt fuktnivå inne i trekonstruksjonen i hulltakingen, men ikke påvist fuktskader i dette området. Høy luftfuktighet kan over tid føre til muggvekst eller sverting av materialer. Samtidig kan materialer og konstruksjoner bli ødelagte.
  - Det er påvist indikasjoner på noe fuktgjennomtrenging i kjellergulv.
  - Det er påvist indikasjoner på noe fuktgjennomtrenging inn i kjellermur.
  - Det er i hulltaking påvist fukt-/råteskader.
  - Det er gjennom målinger påvist høyt fuktnivå i trevegger i underetg./kjeller, det er derfor ikke foretatt hulltaking

Ved fuktsøk på betongveggene i gang kjeller er det påvist utslag som tyder på fuktopptak i bunn av vegg. Her er det også blemmer på pålimt strie. Høyeste målte fuktverdi i bunnsvill på utforet vegg er 21,7 vektprosent. Dette er over grenseverdi for kritisk fuktinnhold i trevirke og vil over tid føre til fukt og råteskader. Det er ved hulltakingen påvist påbegynnende råteskader i utlekting for panel

• Ytterligere undersøkelser må foretas for å få kartlagt tilstanden og omfanget på eventuelle skader.

Det påviste fuktnivået i vegg gir grunn til å åpne vegg for ytterligere undersøkelser og kartlegging av omfanget på skaden. Utsatte vegger bør renses for treverk, og alternative metoder for oppbygging bør vurderes.

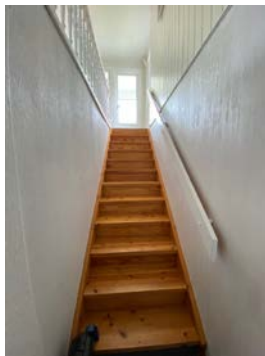
## Innvendige trapperTG 2

Lakkert lukket tretrapp fra stue til kjeller

- Vurdering av avvik:**
- Det mangler håndløper på vegg i trappeløpet.
- Konsekvens/tiltak**
- Håndløper må monteres på vegg for å tilfredsstille krav på byggetidspunktet.

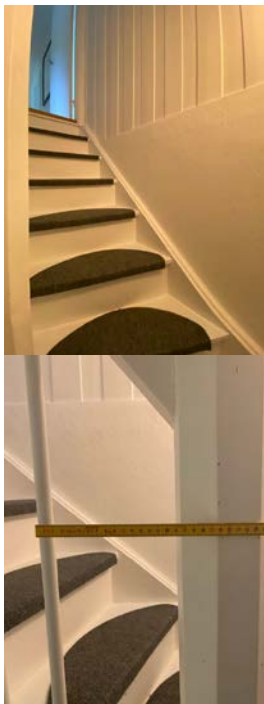
## Innvendige trapper - 2TG 2

Malt lukket tretrapp fra gang til kjeller

- Vurdering av avvik:**
- Det mangler håndløper på vegg i trappeløpet.
  - Åpninger i rekkverk er større enn dagens forskriftskrav til rekkverk i trapper.
- Mangler håndløper og det mangler en spile i bunn av rekkverk hvor åpning da blir større enn 10 cm
- Konsekvens/tiltak**
- Håndløper må monteres på vegg for å tilfredsstille krav på byggetidspunktet.
  - Åpninger er såpass store at det ut ifra sikkerhetsmessige forhold anbefales å lage mindre åpninger.

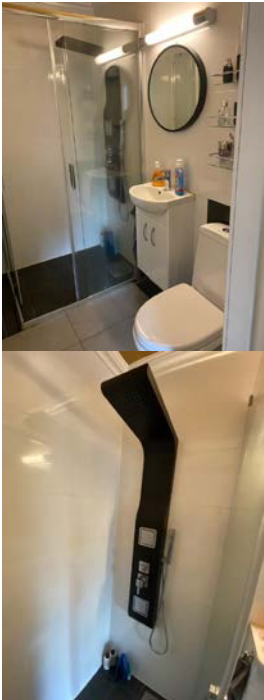
Badet er nylig pusset opp og det er lagt ny flis på eksisterende oppbygging/fliser. Det er ingen dokumentasjon på utførelse og det er ikke mulig å si noe om tilstand på utførelse og tettesjikt. Badet må påberegnes å utbedres

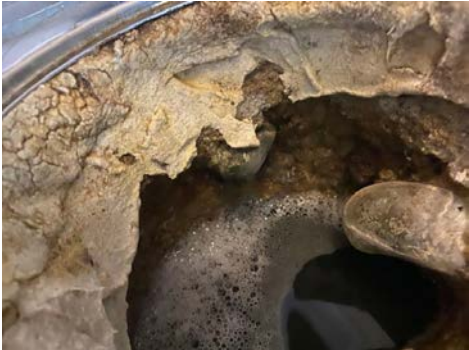
Badet er nylig pusset opp og det er lagt ny flis på eksisterende oppbygging/fliser. Det er ingen dokumentasjon på utførelse og det er ikke mulig å si noe om tilstand på utførelse og tettesjikt. Badet må påberegnes å utbedres

- Membran i kombinasjon med gammelt sluk uten klemring. Membran er smurt ned på sluk.
- Over halvparten av forventet brukstid er oppbrukt på slukløsningen.
- Mer enn halvparten av forventet brukstid er oppbrukt på membranløsningen
- Det er påvist ufagmessig utførelse rundt sluk.

Våtrom > Sluk, membran og tettesjikt > Bad  
Membran i kombinasjon med gammelt sluk uten klemring. Membran er smurt ned på sluk.  
Mer enn halvparten av forventet brukstid er oppbrukt på membranløsningen.  
Det er påvist ufagmessig utførelse rundt sluk.  
Over halvparten av forventet brukstid er oppbrukt på slukløsningen.  
Tiltak: Lokal utbedring må utføres. Våtrommet fungerer med dette avviket. Badet/våtrommet må utbedres for å oppnå tilfredsstillende tettesjikt/membranløsning. Installering av tett dusjkabinett anbefales. Overvåk tilstanden jevnlig. For å få tilstandsgrad 0 eller 1 må tettesjiktet skiftes ut, men tidspunktet for når dette er nødvendig er vanskelig å si noe om. - Sluket må sjekkes og rengjøres jevnlig.

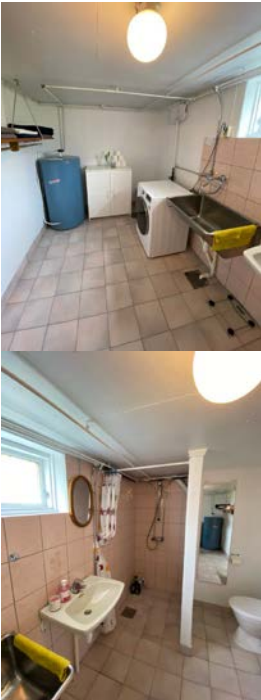
Generell

Vaskerom/bad fra byggeår med flislagte overflater og varme i gulv. Jernsluk og ukjent tettesjikt/membran  
Rommet er utstyrt med toalett, dusj servant, opplegg for vaskemaskin og varmtvannsbereder.

- Våtrommet må oppgraderes for å tåle normal bruk etter dagens krav.

Våtrom > Fukt i tilliggende konstruksjoner > Bad/vaskerom.  
Da bad/vaskerom står foran full oppgradering for å tåle dagens bruk er det ansett som unødvendig med hulltaking.

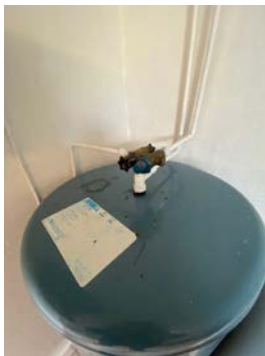
### Vannledninger

Innvendig røropplegg består av kobber fra byggeåret.

- Vurdering av avvik:**
- Mer enn halvparten av forventet brukstid er oppbrukt på innvendige vannledninger.
- Konsekvens/tiltak**
- Det er ikke behov for utbedringstiltak siden anlegget fungerer i dag, men ut ifra alder kan skader plutselig oppstå på eldre anlegg.
  - Ifm. oppgradering av våtrom vil det være naturlig med utskiftning av rør.

oppbrukt på innvendige vannledninger.  
Tiltak: Ifm. oppgradering av våtrom vil det være naturlig med utskiftning av rør. Det er ikke behov for utbedringstiltak siden anlegget fungerer i dag, men ut ifra alder kan skader plutselig oppstå på eldre anlegg

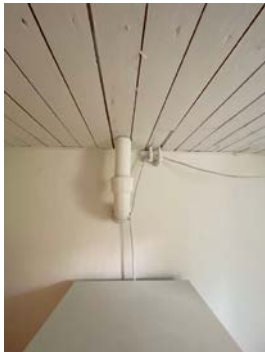
### Avløpsrør

Eldre avløpsrør av støpejern/soil fra byggeår

- Vurdering av avvik:**
- Mer enn halvparten av forventet brukstid er oppbrukt på innvendige avløpsledninger.
  - Det er ikke påvist tilfredsstillende stakemulighet på avløpsanlegg.
- Konsekvens/tiltak**
- Det er ikke behov for utbedringstiltak siden anlegget fungerer i dag, men ut ifra alder kan skader plutselig oppstå på eldre anlegg.
  - Ifm. oppgradering av våtrom vil det være naturlig med utskiftning av rør.

Tekniske installasjoner > Avløpsrør  
Mer enn halvparten av forventet brukstid er oppbrukt på innvendige avløpsledninger.  
Det er ikke påvist tilfredsstillende stakemulighet på avløpsanlegg.  
Tiltak: Det er ikke behov for utbedringstiltak siden anlegget fungerer i dag, men ut ifra alder kan skader plutselig oppstå på eldre anlegg. Ifm. oppgradering av våtrom vil det være naturlig med utskiftning av rør.
