Marineveien 3, 5141 FYLLINGSDALEN

**Sjelden mulighet - Enebolig over 1 plan med betydelige oppgraderinger (2023) på Varden. Carport, hage & utebod. Må sees!**

MARINEVEIEN 3 - 4601/22/0/866/0/0

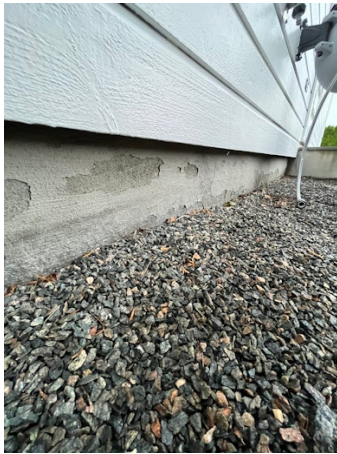
Ringmuren ble kontrollert ved å visuelt inspisere om det var sprekker (horisontale, vertikale eller diagonale) eller skader sprekker. Ingen tegn til avvik utover hva som kan forventes ut i fra alder.

Noe flassing / avskalling av maling/puss.

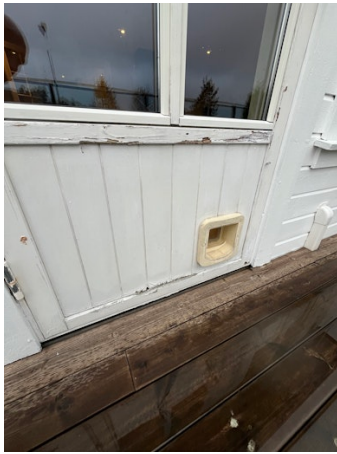
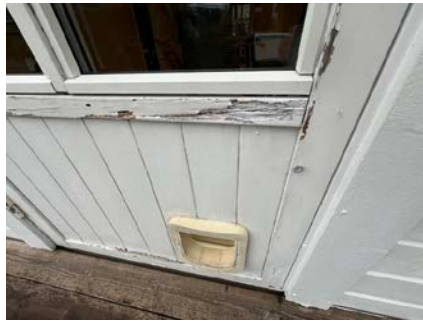
Alle vinduer i boligen er trevinduer med isolerglass fra byggeår. Ytterdør og terrassedør fra byggeår. Tilfeldig valgte vinduer og dører ble funksjonstestet. Ingen avvik på lukkemekanismen. Ingen skader eller avvik på glass, pakninger eller utvendig beslag ble avdekket. Vinduer og ytterdør er i god stand. Terrassedør må påberegnes utskiftning på sikt.

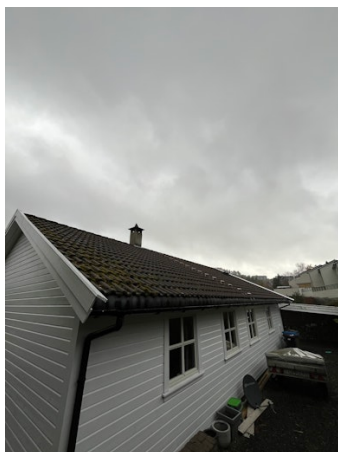
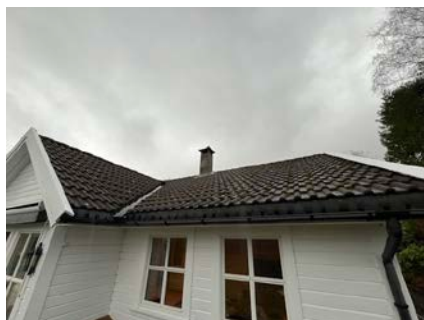
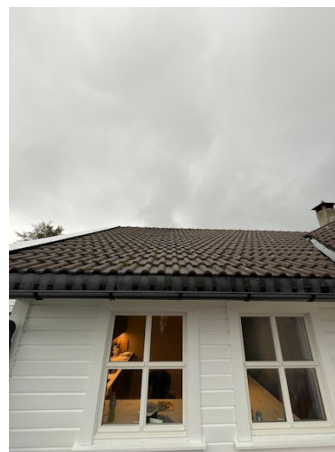
Taket er tekket med betongtakstein. Taket fremstår som tett og i solid utførelse. Ingen ødelagte/knekte stein observert på befaringsdagen. Det er etter innvendig kontroll ingen tegn til lekkasjer. Tekkingen hadde noe mosedannelse. Dette anbefales fjernet da mose forringer levetiden på tekkingen.

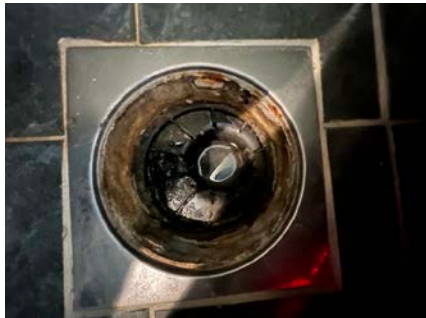
Grunnet type sluk er ikke dette visuelt synlig.

TG 2 er gitt med bakgrunn i alder på fuktsikringen. Smøremembran har en naturlig aldringsprosess i form av kjemisk uttørking. Normal forventet levetid på smøremembran er 10-20 år. Ved bruk av dusjkabinett vil badet kunne vare i flere år enn den antatte gjenstående levetiden.

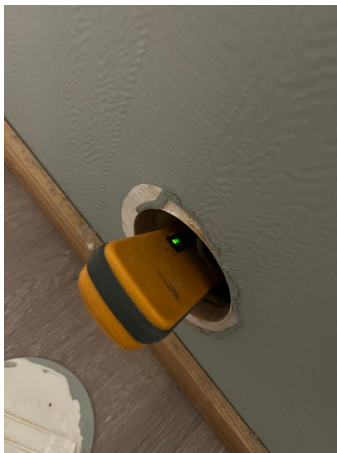
Det er utført søk etter fukt fra tilstøtende rom med hulltaking. Ingen tegn til forhøyede fuktverdier på baksiden av membran på tilfeldige valgte plasser.

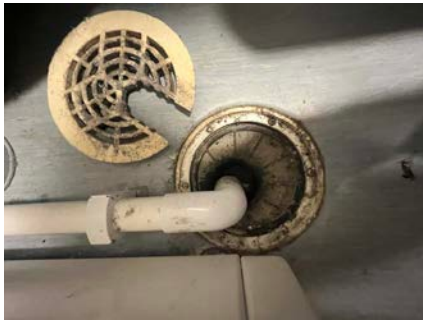
Gulvbelegget er lagt under klemring i sluk.

TG 2 er gitt på bakgrunn av alder på fuktsikringen.

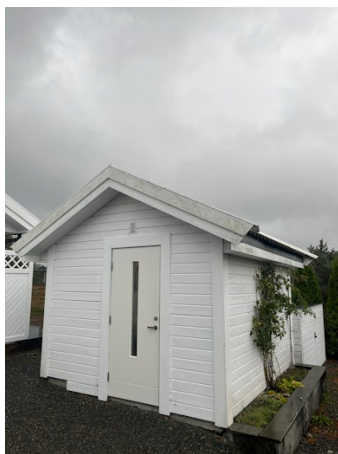
Behov for normalt vedlikehold i form av vask og maling.
