# Tilstandsrapport

Boligbygg med flere boenheter

Hovlandveien 107 A, 3274 LARVIK

Befaringsdato: 20.10.2025

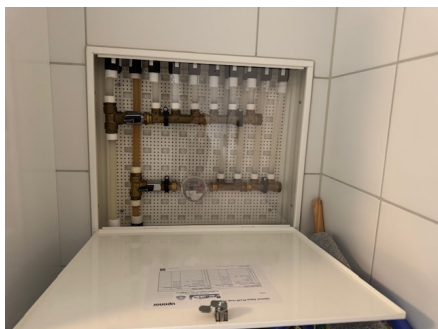
#### TG 1 Vannledninger

Det er montert plastrør og rør i rør system i leiligheten. Fordeler skap er plassert på bad/vaskerom. Hovedkran er plassert i fordeler skap. Det er nytt i 2018/2019.
