Skjellumåsen 3, 1622 GRESSVIK

**Sjarmerende fritidsbolig med utsikt, solrike omgivelser og innglasset hagestue – nær sjøen og Fredrikstad sentrum**

# Tilstandsrapport

# gnr. 66, bnr. 629

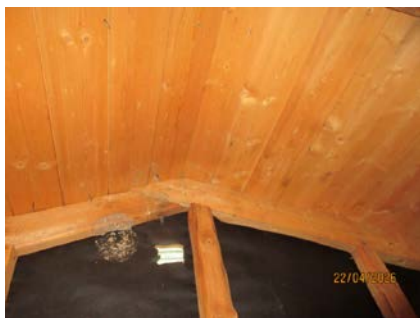
- Det er avvik:  
Store deler av taket er røstet med ventilering i sperrefakk, ingen inspeksjonsmulighet. Loft/undertak er kun visuelt inspisert via luke i kjøkkenhimlingen. Ikke avdekket fuktsymptomer, visuelt inne på befaringen

- Tiltak:  
Manglende ventilering vil kunne føre til fukt/mugg/råtedannelser. Ytterligere kontroll anbefales

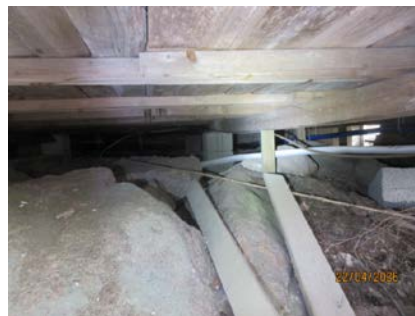
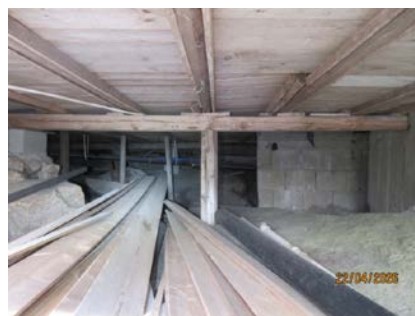
- Det er ikke adkomst til deler av krypkjelleren. Krypkjeller er kun vurdert i tilgjengelige deler. Krypkjeller regnes for å være en risikokonstruksjon som er utsatt for fukt- og råteskader i bunnsvill, trebjelkelaget og andre tilstøtende konstruksjoner, på grunn av fuktighet fra grunnen og kondensering ved temperaturforskjeller. Selv om det ikke er avdekket tegn på skader, betyr ikke dette nødvendigvis at det ikke foreligger skader i eller i forbindelse med krypkjelleren.

Det er begrenset tilkomst for å vurdere konstruksjonen i hele krypkjelleren da høyden er svært lav og med vanskelig adkomst. Fuktigheten kan tidvis være høy i kjelleren på grunn av fuktighet fra grunnen, innsig av vann eller kondensering. Dette kan gi skader i konstruksjonen og ofte utvikle seg over tid. Tilstandsrapporten baseres på en visuell befarings uten inngrep i konstruksjonen. Selv om det ikke er avdekket tegn på skader utenfor/i krypkjelleren under befarings, betyr ikke dette nødvendigvis at det ikke forekommer skader i eller i forbindelse med krypkjelleren. Det anbefales derfor at en er oppmerksom på denne risikoen og undersøker forholdet nærmere.

- Vær oppmerksom på denne risikoen, overvåk tilstanden og undersøk dette nærmere, helst med hjelp av en fagkyndig.

Anbefaler årlig ettersyn. Forhøyet fukt kan gi grobunn for muggsopp/råtedannelse.
