Jadarvegen 26A, 4365 NÆRBØ

**Innbydende toppleilighet
Flott utsikt og gode solforhold
Parkering i lukket anlegg - Heis**

Tilstandsrapport

# gnr. 21, bnr. 334, snr. 18

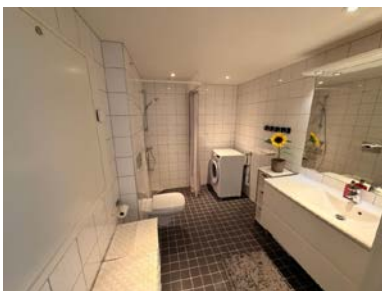
4. ETASJE > BAD/VASKEROM

Det er plastsluk og smøremembran med ukjent utførelse.
Det ble ikke registrert synlige skader, lekkasjer eller unormale fuktverdier ved befarings.

- Det må gjøres nærmere undersøkelser. Manglende membran/tettesjikt medfører risiko for lekkasjer og fukt i konstruksjonen.

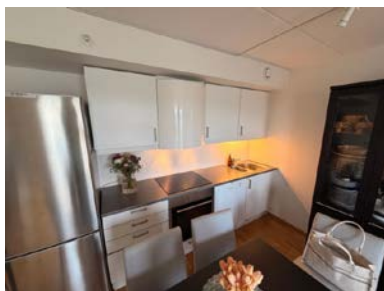
4. ETASJE > STUE/KJØKKEN

Kjøkkenet har innredning med glatte fronter. Benkeplaten er av laminat. Det er kjøleskap, oppvaskmaskin, platetopp og stekeovn.
