Ekornvegen 26, 2213 KONGSVINGER

**Lun og koselig 2-roms leilighet  
med sentrumsnær beliggenhet \*  
Solrik balkong \* Garasje**

# Lun og koselig 2-roms leilighet med sentrumsnær beliggenhet!

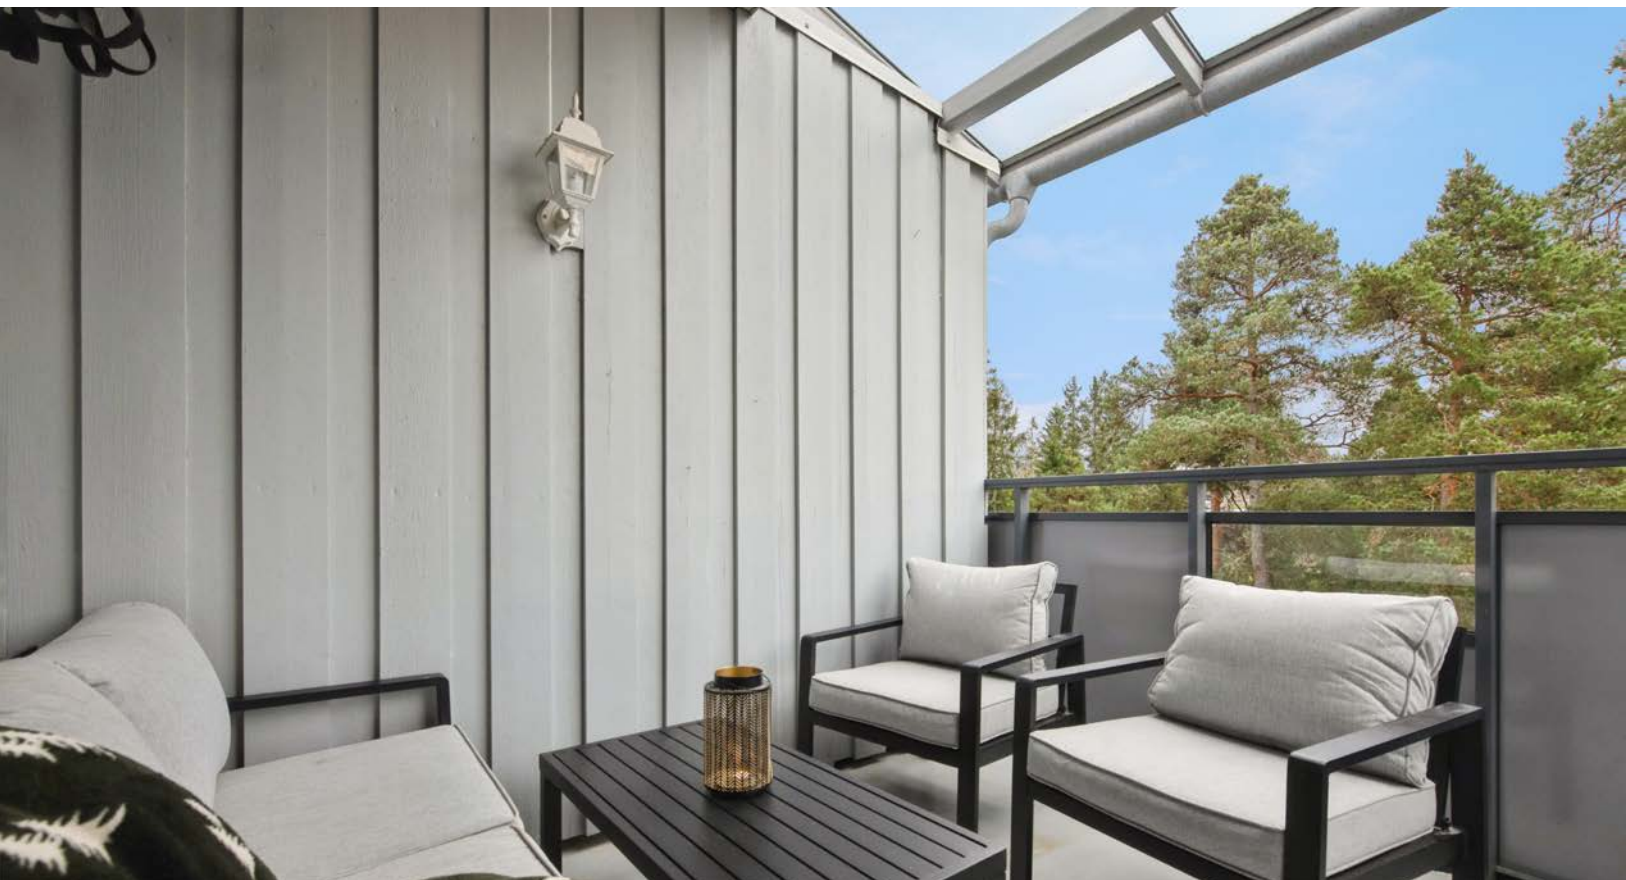
Overbygget balkong med nyere rekkverk og glasstak.

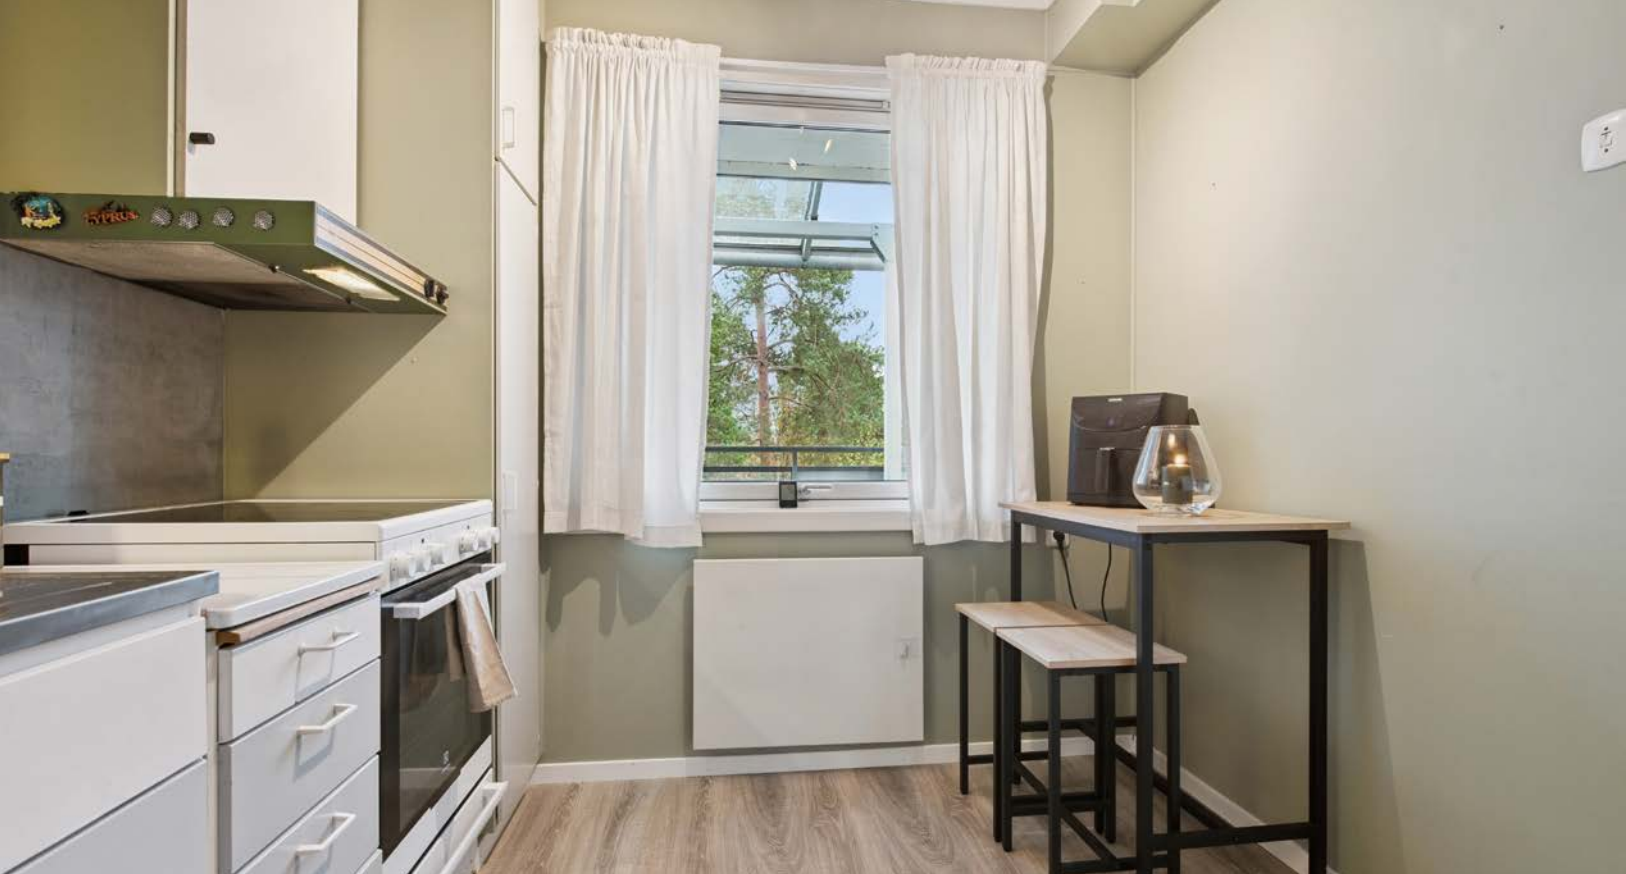
Kjøkken har takhøy innredning fra byggeår.

Avvik: Kjøkkeninnredningen er av eldre dato, og den mangler bruksfunksjoner/løsninger som er forventet på et kjøkken.

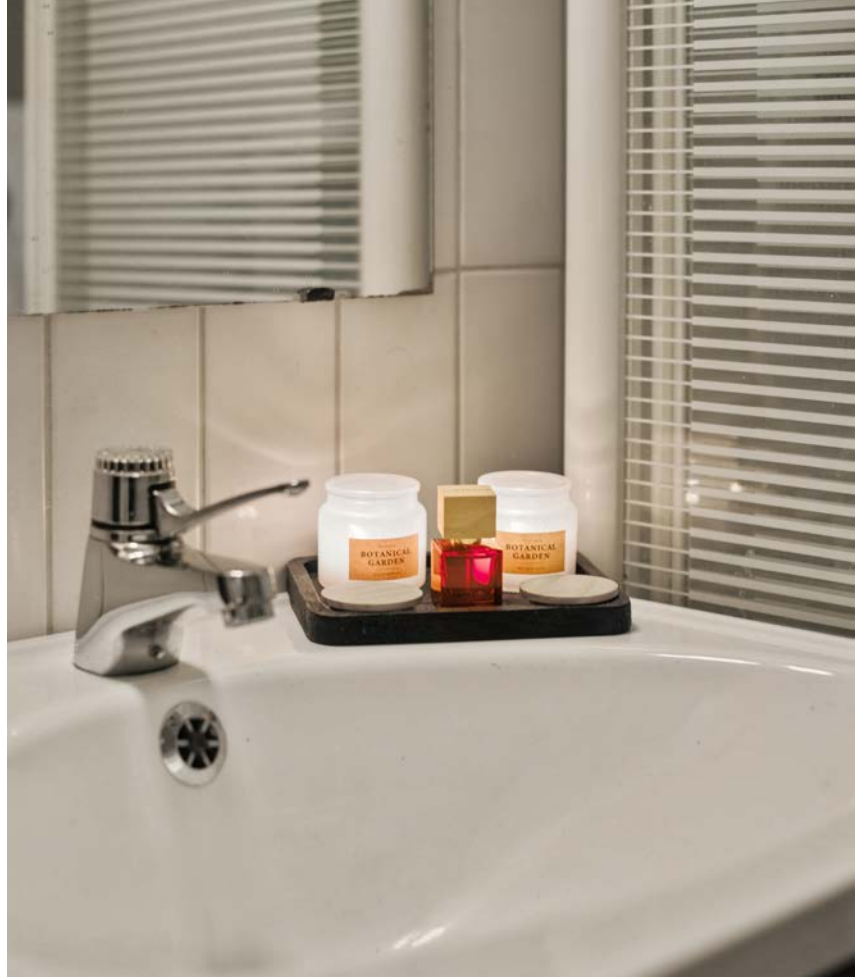
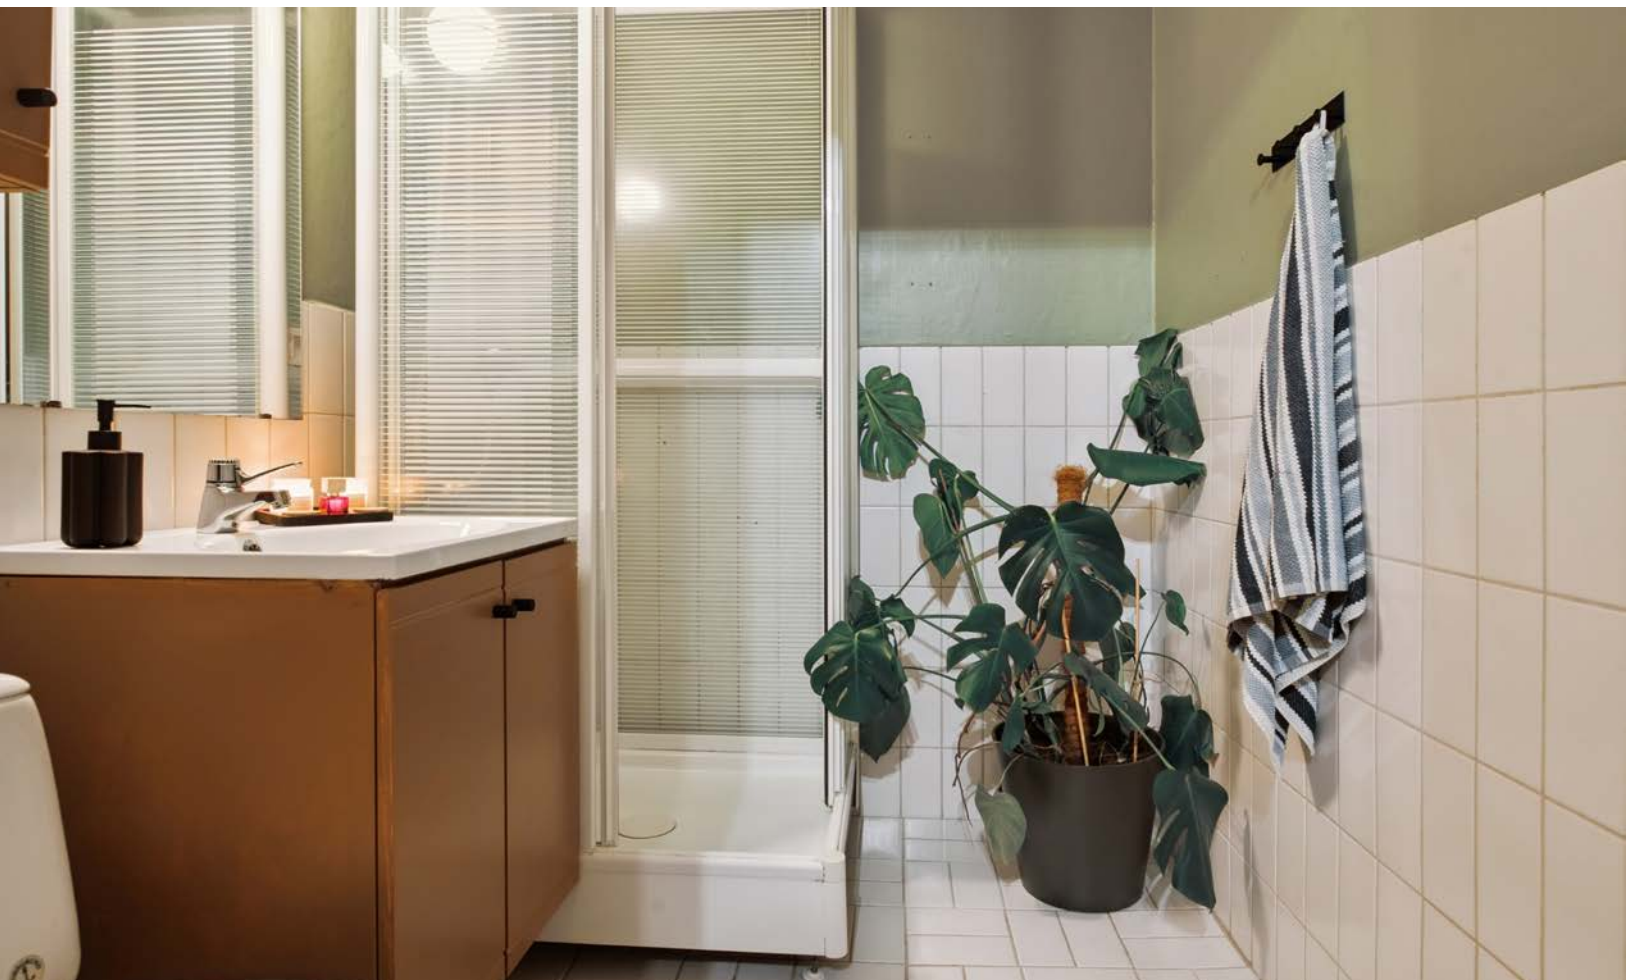
Eldre bad med benk med  
baderomsinnredning, frittstående toalett og  
dusjkabinett.

Avvik: Våtrommet må oppgraderes for å tåle normal bruk etter dagens krav. En må forvente generell oppgradering av våtrommets tettesjikt/membran for at våtrommet skal tåle en normal bruk etter dagens krav (tett våtsone). En samlet TG 3 for rommet er satt med bakgrunn i alder og manglende tetthet i våtsonen på rommet.

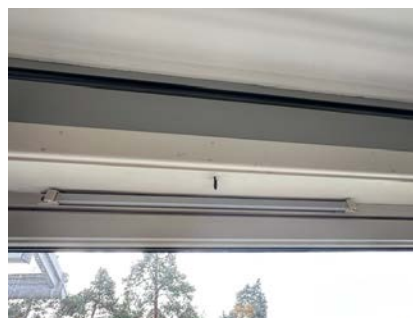
### TG 1 Ventilasjon

Ventilasjon gjennom veggventiler, ventiler i vinduskarmen og vinduer som kan åpnes. Avtrekk via luftpipe på bad og vaskerom. Mekanisk avtrekk på kjøkken.

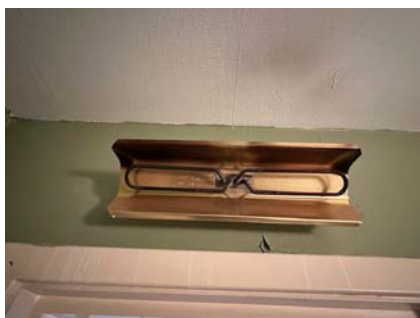
## ! TG 1 Andre installasjoner

Stråleovn på bad. Panelovner. Porttelefon til felles inngangsdør.

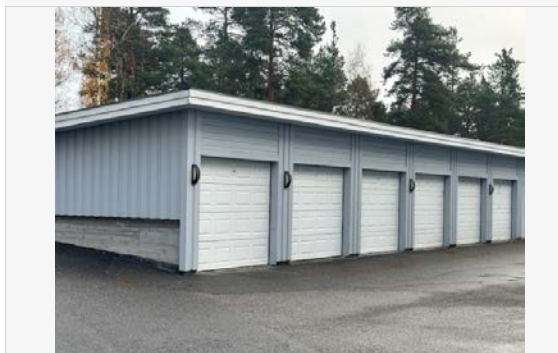
### Garasje

Garasje fundamentert på betongplate med ensteins grunnmur. Uisolert bindingsverkskonstruksjon i tre. Stående malt (2017) utvendig panel. Tette skillevegger. Pulttak i trekonstruksjoner, tekket med bølgetakplater. Forkantblekk, takrenner og nedløp i metall.
