Rosenvangvegen 2, 2054 MOGREINA

**Frittliggende og fin enebolig med alt på ett plan, dobbel garasje og stor terrasse - meget barnevennlig beliggenhet!**

# Tilstandsrapport

Enebolig  
Rosenvangvegen 2 , 2054 MOGREINA  
ULLENSAKER kommune  
gnr. 188, bnr. 84

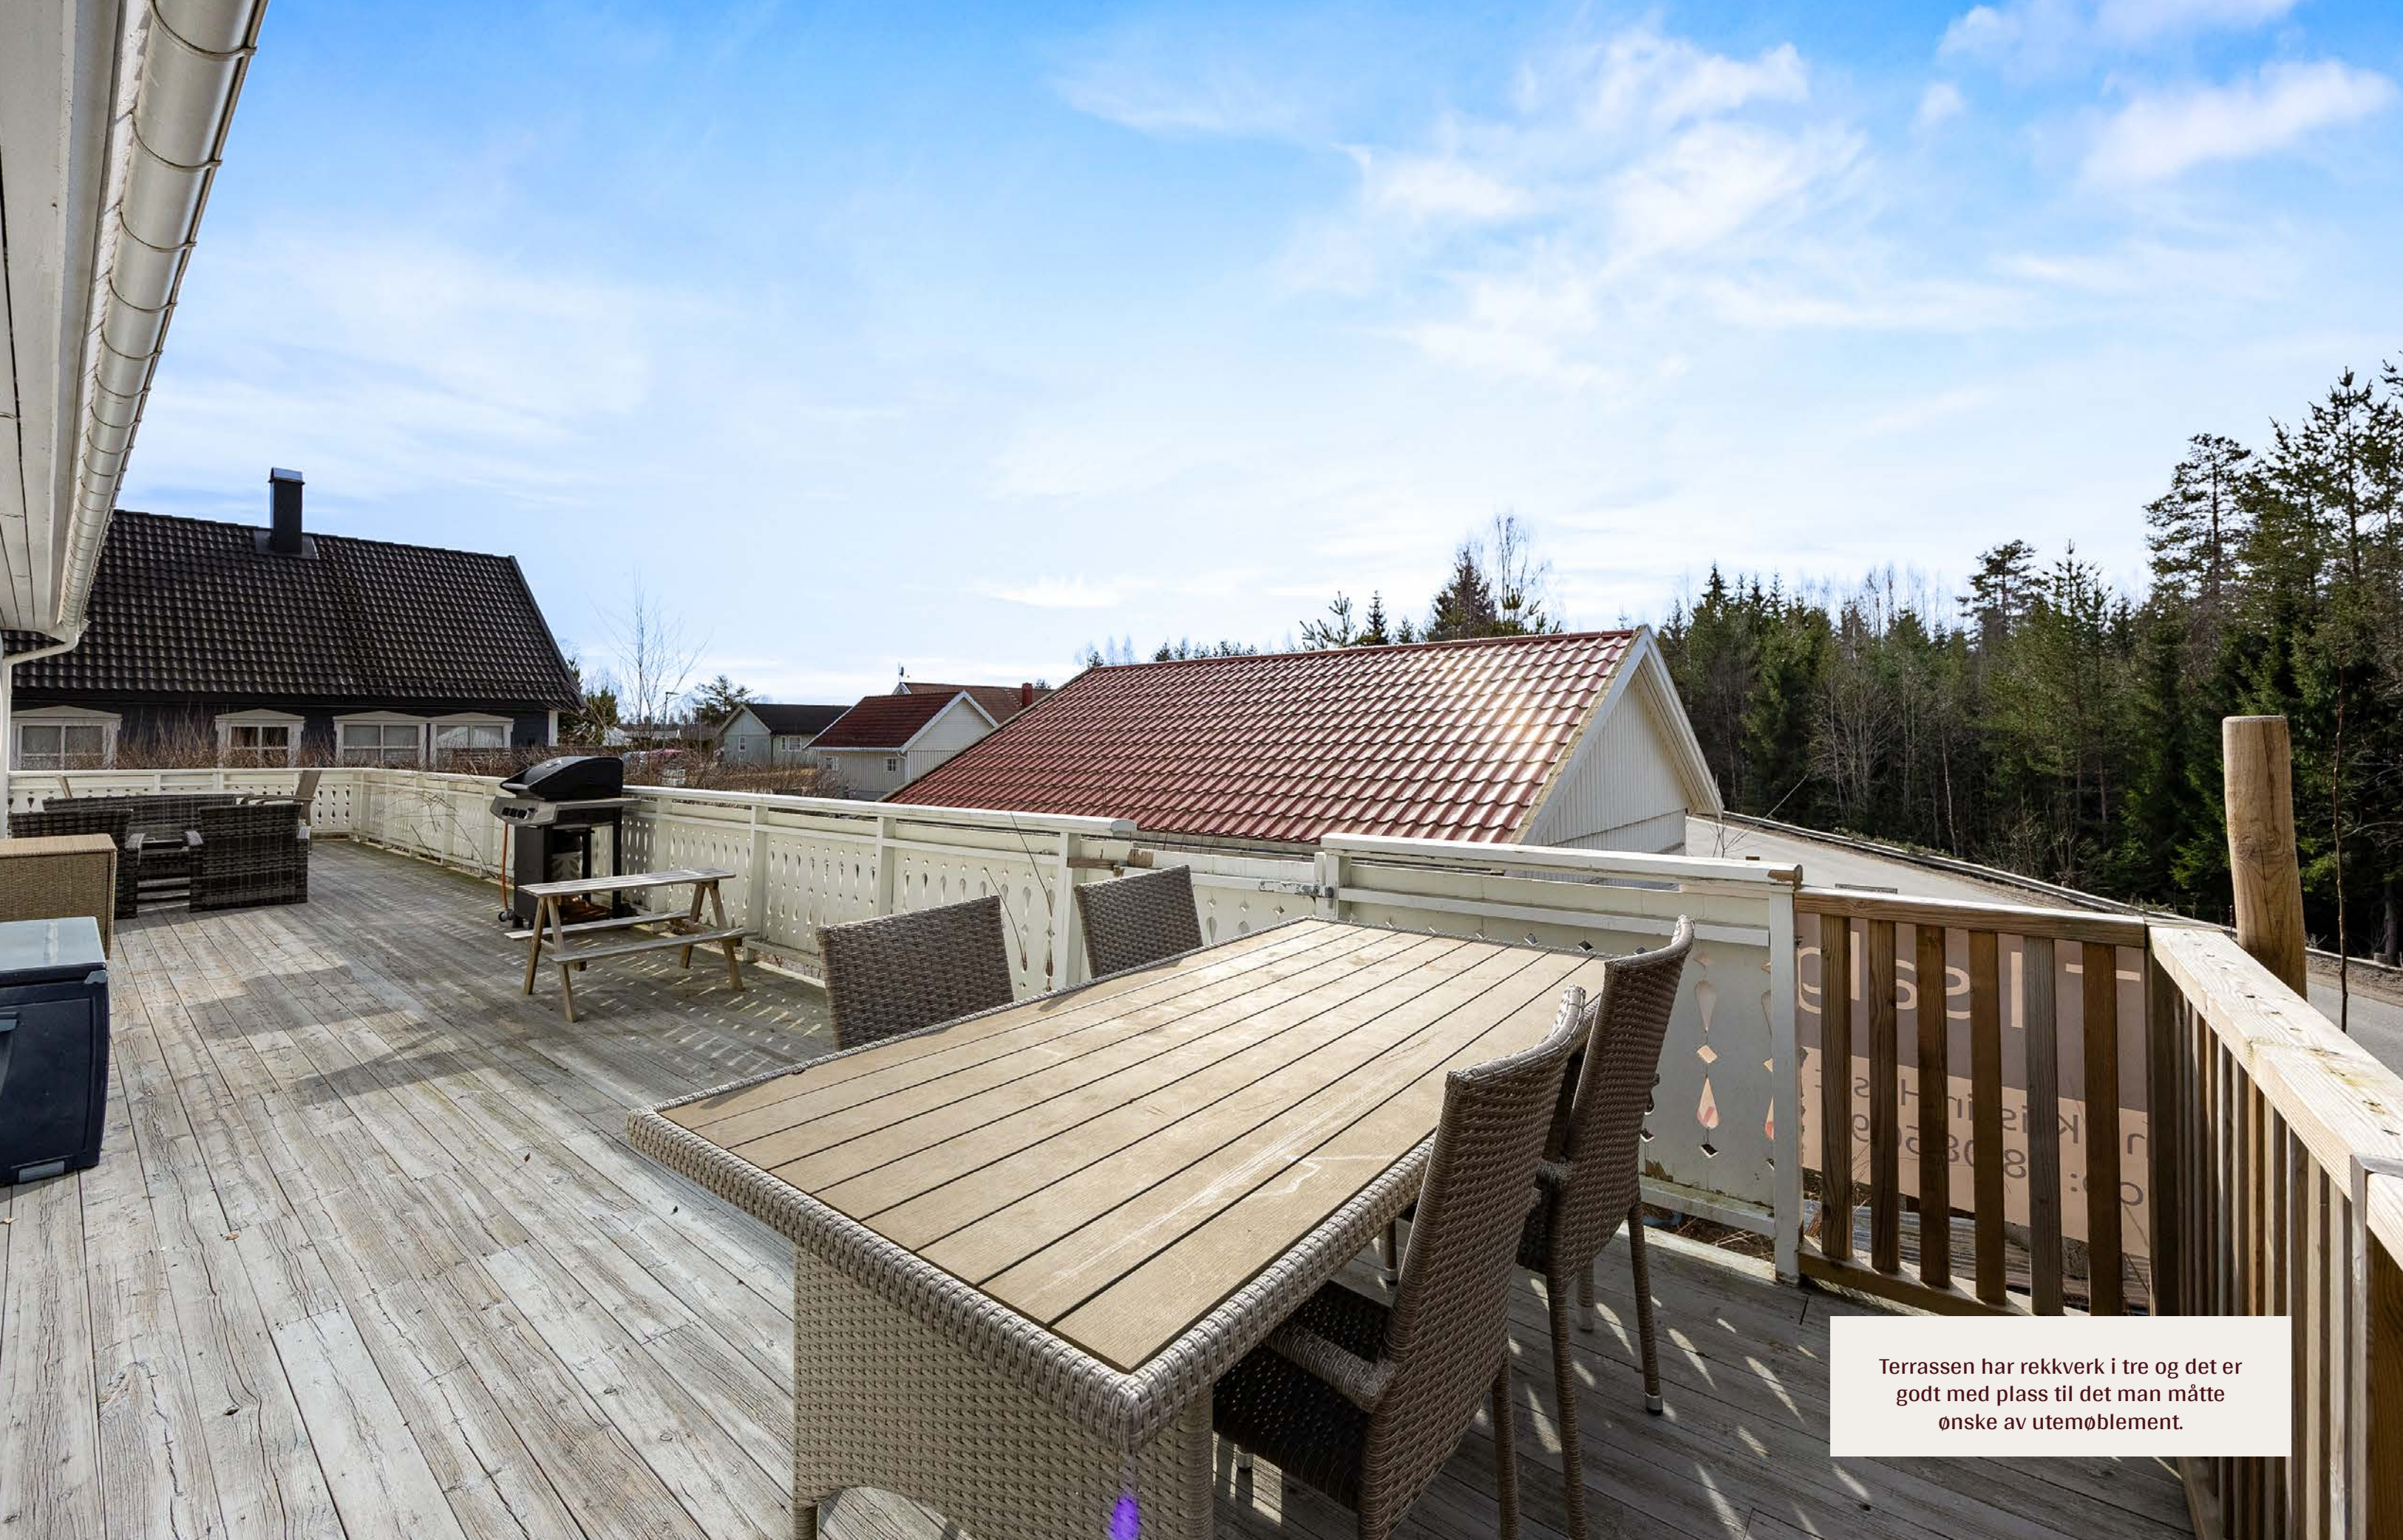
Terrassen har rekkverk i tre og det er godt med plass til det man måtte ønske av utemøblement.

Det er observert behov for stedvis vedlikehold av rekkverkets overflatebehandling. Redusert estetisk kvalitet og svekket motstand mot fukt. Dersom tilstanden forverres, øker risikoen for råte og forkortet levetid på terrassekonstruksjonen.

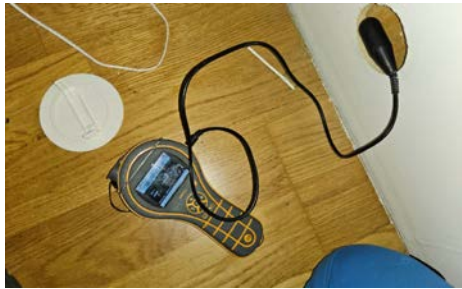
## 1. ETASJE > VASKEROM

- Vurdering av avvik:**
- Mer enn halvparten av forventet brukstid er passert på membranløsningen.
  - Mer enn halvparten av forventet brukstid er passert på slukløsningen.

- Konsekvens/tiltak**
- Det er viktig å merke seg at levetiden til en membran varierer basert på kvalitet, installasjon og bruk. Eldre membraner kan bli sprø og sprekke opp, noe som fører til at de mister sin vannnettende funksjon. Dette kan resultere i vannlekkasjer gjennom vegger og gulv og fuktskader.
  - Overvåk tilstanden jevnlig. For å få tilstandsgrad 0 eller 1 må slukløsningen skiftes ut og sannsynligvis må også membransjiktet skiftes/utbedres. Det er imidlertid vanskelig å si noe om tidspunktet for når dette er nødvendig.
  - Eldre sluk av støpejern er ofte utsatt for rust som kan medføre lekkasjer. Eventuelle lekkasjer kan medføre fuktskader på tilliggende konstruksjoner.
  - Eldre sluk av plast er ofte utsatt for lekkasjer og særlig i overganger. Eventuelle lekkasjer kan medføre fuktskader på tilliggende konstruksjoner.
