Salgsobjekt: Rekkehus
Eierform: Eierseksjon
Byggeår: 2022
BRA-i/BRA Total 136/141 kvm
Tomtstr.: 5859.5 m²
Soverom: 3
Antall rom: 4
Gnr./bnr. Gnr. 290, bnr. 21
Snr. 8
Oppdragsnr.: 1501240226

Ditt nye hjem?

Velkommen til Unnelandsvegen 460H! Dette er en lekker familiebolig med gode kvaliteter. Boligen går over 2 plan og inneholder blant annet 3(4) soverom, 2 stuer og 2 bad. Beliggenheten er meget barnevennlig i blindvei med lite gjennomgangstrafikk, og kort gangavstand til skole, barnehage, buss og butikk.

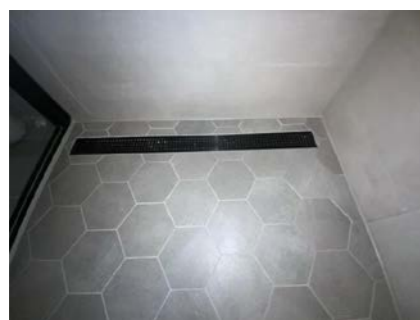
1. ETASJE > BAD

Sluk, membran og tettesjikt

Slukrenne langs vegg i dusjkrok.

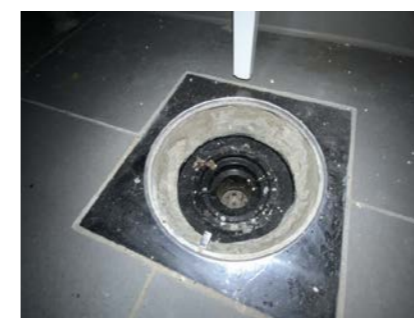
1. ETASJE > VASKEROM

Klemring og membran er synlig i plastsluk.

Våtrom > 1. etasje > Vaskerom > Overflater Gulv: Det er påvist at høydeforskjell fra topp slukrist til gulv/ synlig topp membran ved dørterskel er mindre enn 25 mm. Det er for lite fall til sluk Tiltak: Våtrommet fungerer med dette avviket. Det er ikke behov for tiltak. Våtrommet fungerer med dette avviket.

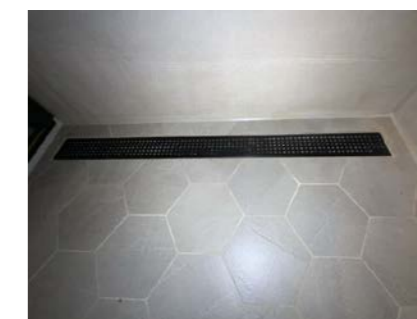
2. ETASJE > BAD

Sluk, membran og tettesjikt

Slukrenne langs vegg i dusj.
