Kroksveien 22, 1970 HEMNES

**Velholdt, lun og koselig hytte over  
2 plan - Stor, solrik terrasse -  
2 uteboder - Velstelt hage -  
Naturskjønt og landlig**

## Nøkkelinformasjon

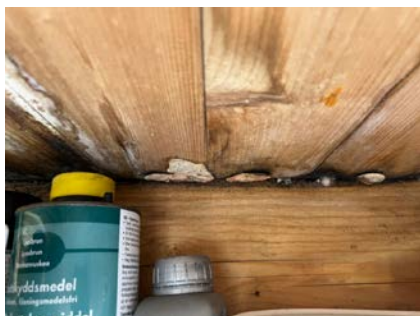
- Det er påvist fukt-/råteskader i konstruksjonen.
- Rekkverket er for lavt i forhold til dagens krav til rekkverkshøyder.
- Tekkingen på balkong/terrasse har utettheter.

Det ble funnet råteskader og soppvekst i undertak i bodrom under terrasse.

Råteskade og sopp i undertak

- Råteskadet trekledning må skiftes ut.
- Ny tekking må legges.

- Det er ikke krav om utbedring av rekkverkshøyde opp til dagens forskriftskrav.
- Det må påregnes utskifting av tettesjikt/papp og råteskadede bord i undertak. Uten tiltak vil det kunne bli større skader i bærende konstruksjon.

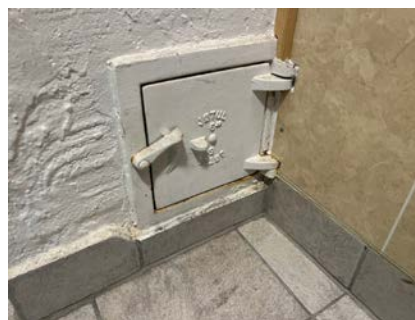
Boligen har elementpipe og 2 stk. vedovner. En i underetasje og en i stue/kjøkken 1.etg. Vurdering av avvik: Det er påvist brennbart materiale nærmere enn 300 mm fra sotluke/feieluke. Feieluke er plassert inntil baderomspanel i bad u.etg.

Feieluke i bad

- Det må foretas tiltak for å lukke avviket.

Det må etableres tilstrekkelig avstand til brennbart materialer for å lukke avviket.
