Myrvangvegen 26, 2335 STANGE

# Ditt nye hjem?

# Tilstandsrapport

## SELVEIERLEILIGHET

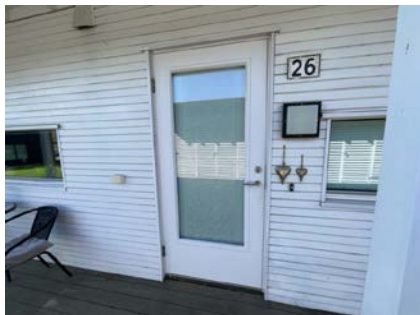
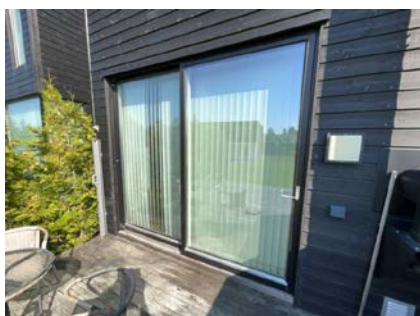
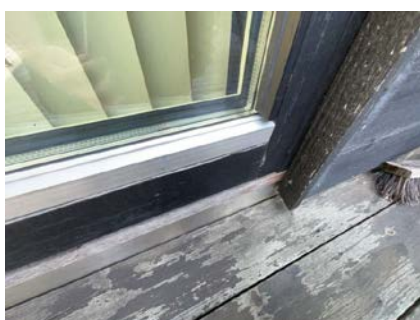
## TG 3 Balkonger, terrasser og rom under balkonger

Inngangsparti/terrasse med konstruksjoner og spaltegulv av treverk.  
Terasse med konstruksjoner og spaltegulv av treverk.

### Vurdering av avvik:

- Det er påvist fukt/råteskader i konstruksjonen.
- Det er værslitt/oppsprukket trevirke/trepaneler.

Råteskadene gjelder for terrassen.

- Råteskadede konstruksjoner må skiftes ut.
- Råteskadet trekledning må skiftes ut.
- Det må foretas tiltak for å lukke avviket.

Kostnadsestimat: 10 000 - 50 000

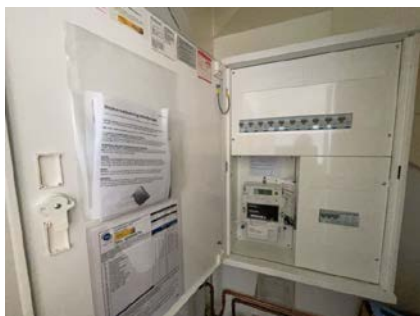
## 📌 TG 0 Branntekniske forhold

Montert husbrannslange. Montert røykvarslere.

1. Er det mangler for brannslukningsutstyr i boligen iht. forskriftskrav på søknadstidspunktet, men minst Byggeforskrift 1985?  
**Nei**
2. Er det skader på brannslukkingsutstyr eller er apparatet eldre enn 10 år?  
**Nei**
3. Er det mangler på røykvarsler i boligen iht. forskriftskrav på søknadstidspunktet, men minst Byggeforskrift 1985?  
**Nei**
4. Er det skader på røykvarslere?  
**Nei**

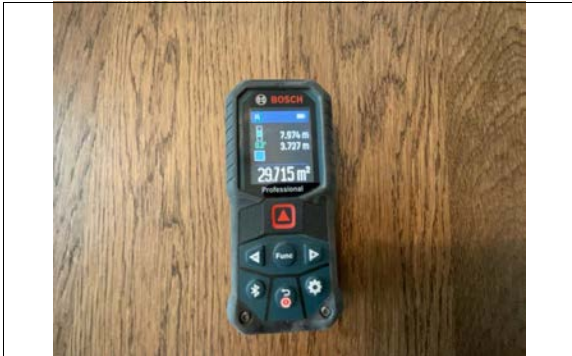
Arealmåling av 1. etasjen.

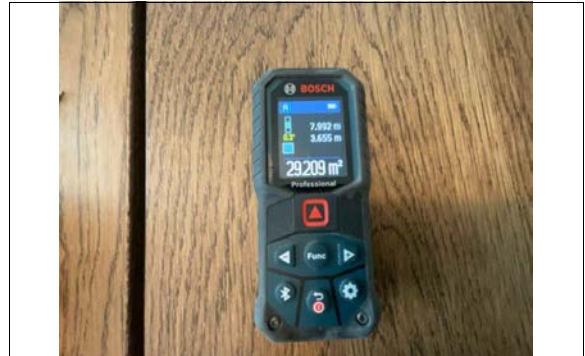
Arealmåling av 2. etasjen.

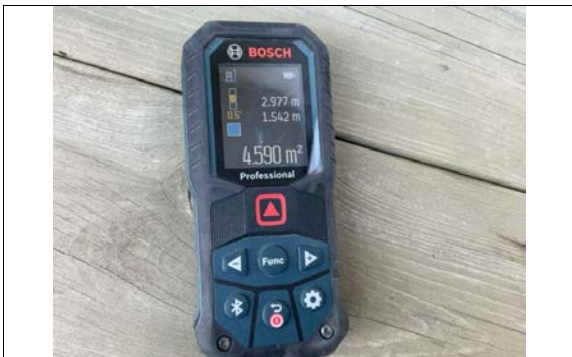
Arealmåling av uteboden.
