Tyttebærlia 40B, 2053 JESSHEIM

**Pen 3-roms selveierleilighet i 2.  
etasje | 2 romslige soverom |  
Solrik balkong | Garasjeplass m/  
lader | Kort vei til alt!**

# Tilstandsrapport

Befaringsdato: 06.01.2026

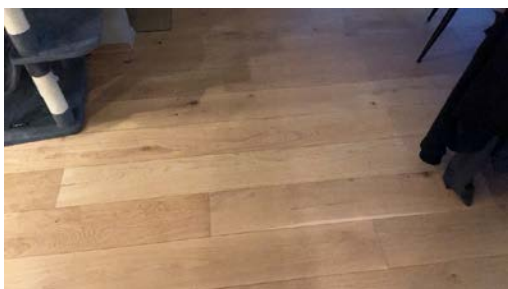
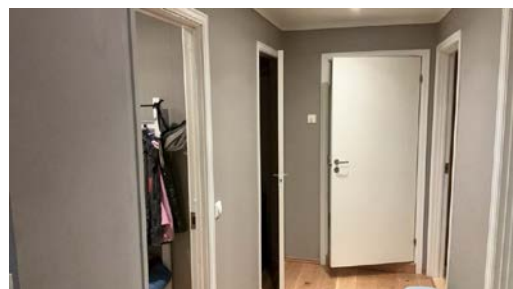
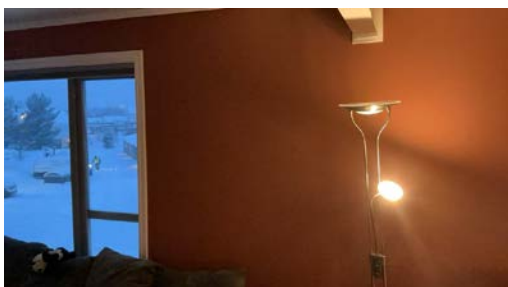
## TG 1 Etasjeskille/gulv mot grunn

Skjevheter og høydeforskjeller i etasjeskillere er kontrollert med krysslaser. Det er ikke funnet nevneverdige avvik, kun mindre høydeforskjeller på ca. 5-15mm. er registrert ved stikkprøvekontroll. Lokale større avvik kan likevel påregnes. Dette er ikke unormalt i denne type boliger.

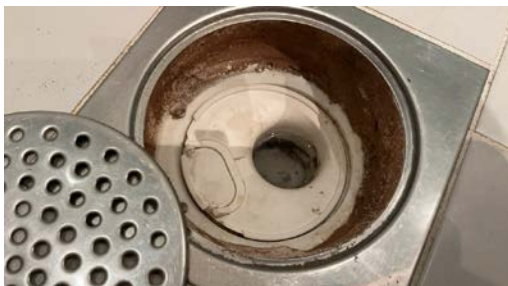
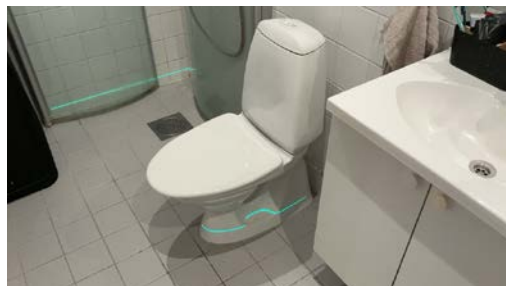
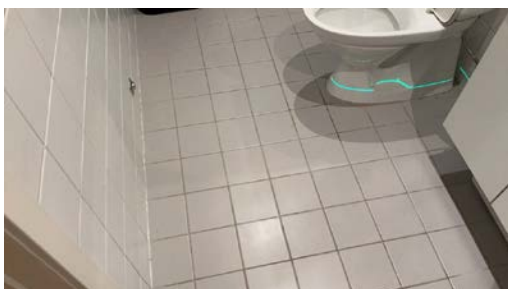
### ! TG 2 Overflater vegger og himling

Himling: Himlingsplater. Ved enkle fuktsøk ble det ikke registrert verdier utover hva som forventes som normalt.

- Det er avvik:

- Tiltak:

Det er ikke behov for utbedringstiltak siden våtrommet fungerer i dag, men ut ifra alder kan skader plutselig oppstå på eldre våtrom. Fornying/oppgradering av rommet bør etterhvert påregnes selv om rommet kan ha mange bruksår igjen. Dette er avhengig av bruk.

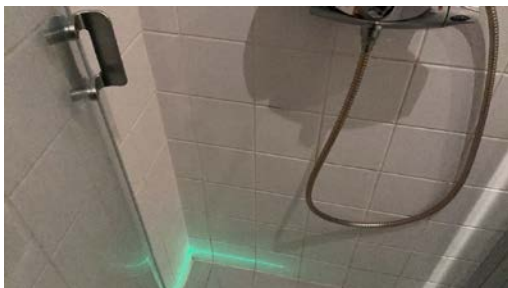
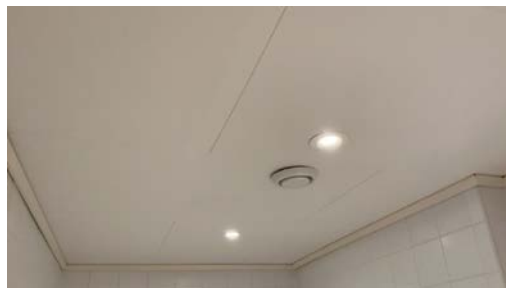
### ! TG 2 Overflater Gulv

Fallforhold på gulvet er målt og funnet tilfredsstillende. Ved enkle fuktsøk ble det ikke registrert unormale verdier.

Rommet har forventet brukstid oppnådd/nært forestående. Rommet må brukes med forsiktighet og det må følges med på konstruksjonene da risikoen for skader er stor. Slitte/misfargede fuger er registrert.

- Tiltak:

Rommet fungerer med dagens tilstand. Det er ikke behov for utbedringstiltak siden våtrommet fungerer i dag, men ut ifra alder kan skader plutselig oppstå på eldre våtrom.

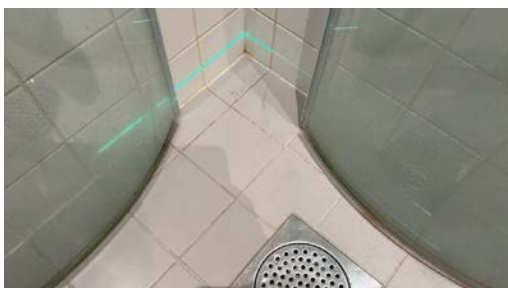
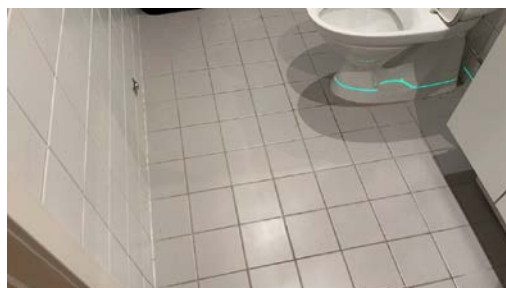
### 1 TG 2 Sluk, membran og tettesjikt

Det kan generelt ikke gis garanti for flislagte flater, da membran ikke kan kontrolleres. Vurdering er basert på anbefalt brukstid/levetid og at våtrom av eldre årganger normalt ikke er bygget for dagens bruk. Tilstandsgrad 2 gis med bakgrunn i at mer enn halvparten av forventet brukstid for våtrommet er oppnådd. Det er nå ingen symptomer på funksjonssvekkelse, men dette må påregnes ut fra alder, påkjenning og bruk. Ved fortsatt bruk anbefales tett kabinett for å hindre påkjenninger i form av vann/fukt direkte på konstruksjonene. Vær oppmerksom på at dette er en risikokonstruksjon med høy skadefrekvens og store konsekvenser.

Det er ikke behov for utbedringstiltak siden våtrommet fungerer i dag, men ut ifra alder kan skader oppstå på eldre våtrom.

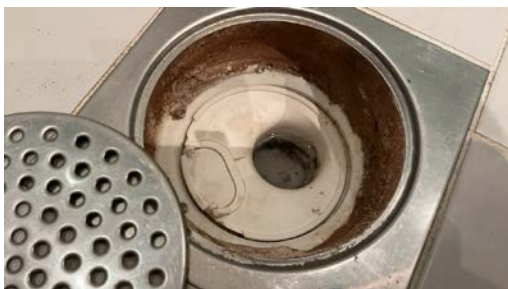
### 1 TG 1 Sanitærutstyr og innredning

Baderomsinnredning med glatte fronter. Heldekkende servant med ett-greps blandebatteri. Speil over. Gulvmontert toalett. Dusjhjørne med glassvegger. opplegg/plass til vaskemaskin.

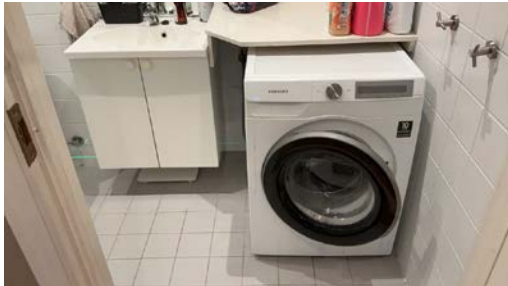
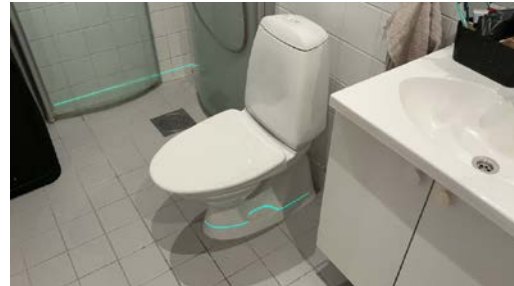
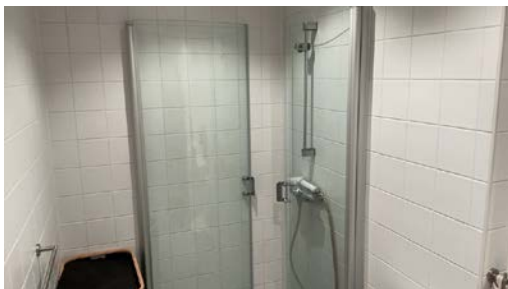
### TG 1 Ventilasjon

Mekanisk avtrekk. Ventil i himling. Tilluft i dør.

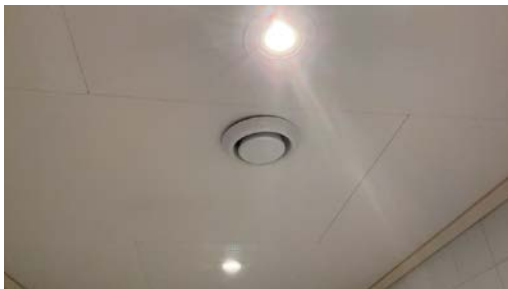
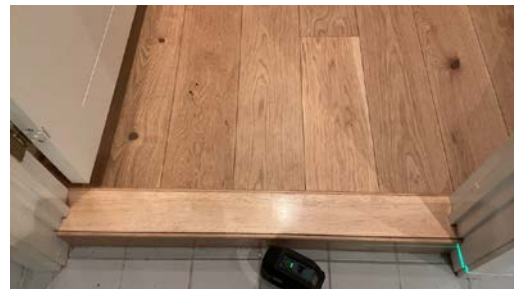
### TG 0 Tilliggende konstruksjoner våtrom

Hulltaking er foretatt og det er ikke påvist unormale forhold.

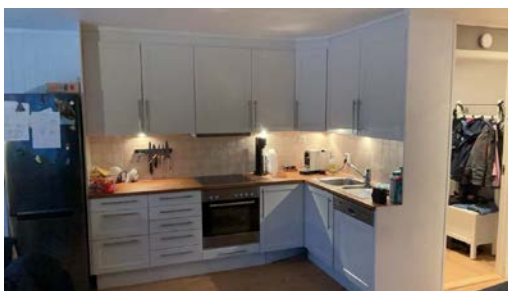
#### **TG 1** Avtrekk

Kjøkkenventilator er montert over kokesone.
