Tyttebærlia 40B, 2053 JESSHEIM

**Pen 3-roms selveierleilighet i 2.  
etasje | 2 romslige soverom |  
Solrik balkong | Garasjeplass m/  
lader | Kort vei til alt!**

# Tilstandsrapport

# gnr. 117, bnr. 422, snr. 11

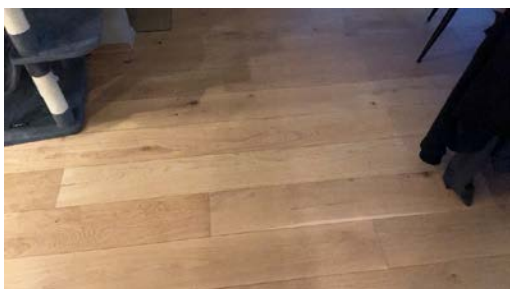
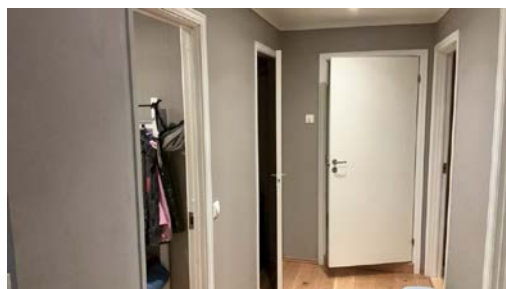
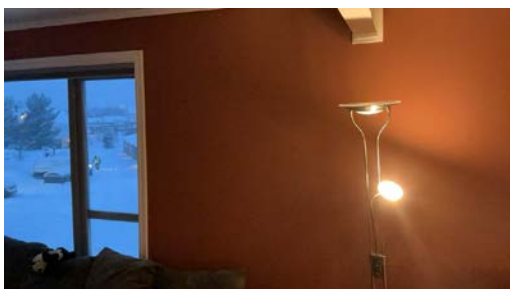
## TG 1 Etasjeskille/gulv mot grunn

Skjevheter og høydeforskjeller i etasjeskillere er kontrollert med krysslaser. Det er ikke funnet nevneverdige avvik, kun mindre høydeforskjeller på ca. 5-15mm. er registrert ved stikkprøvekontroll. Lokale større avvik kan likevel påregnes. Dette er ikke unormalt i denne type boliger.

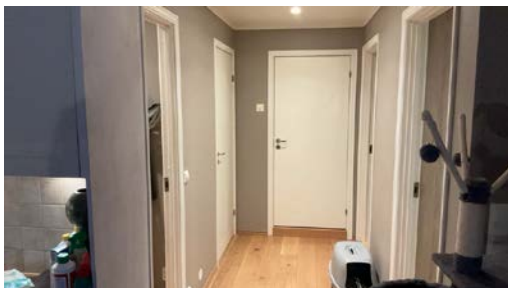
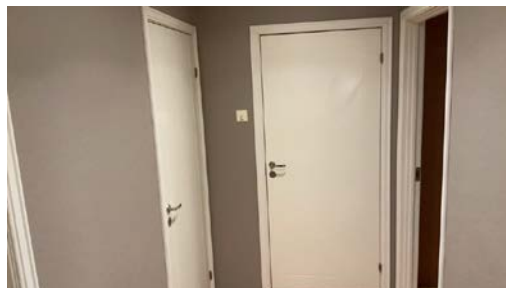
## TG 1 Innvendige dører

Malte glatte innvendige dører.

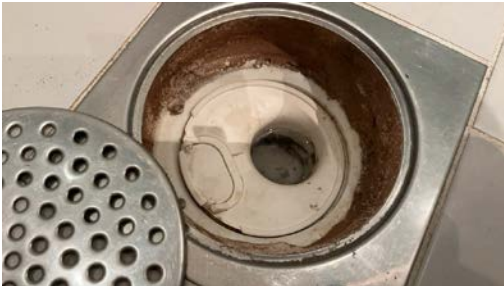
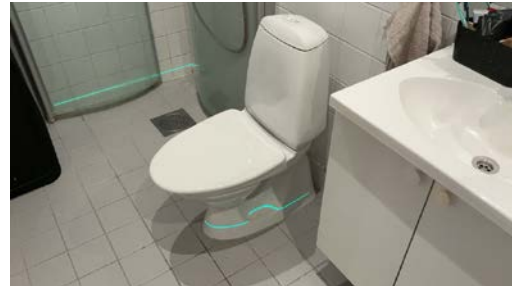
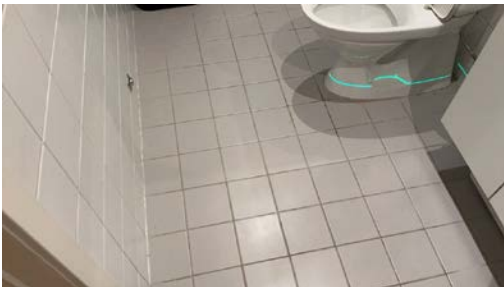
### ! TG 2 Overflater vegger og himling

Himling: Himlingsplater. Ved enkle fuktsøk ble det ikke registrert verdier utover hva som forventes som normalt.

- Det er avvik:

Det er ikke behov for utbedringstiltak siden våtrommet fungerer i dag, men ut ifra alder kan skader plutselig oppstå på eldre våtrom. Fornying/oppgradering av rommet bør etterhvert påregnes selv om rommet kan ha mange bruksår igjen. Dette er avhengig av bruk.

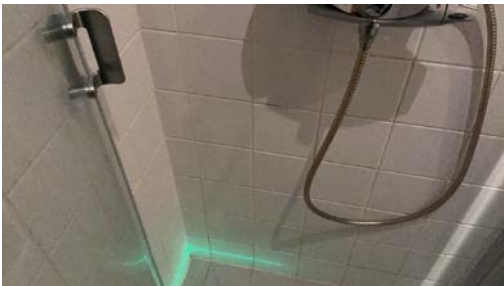
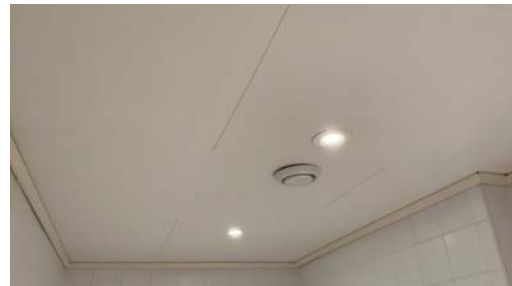
### ! TG 2 Overflater Gulv

Fallforhold på gulvet er målt og funnet tilfredsstillende. Ved enkle fuktsøk ble det ikke registrert unormale verdier.

Rommet har forventet brukstid oppnådd/nært forestående. Rommet må brukes med forsiktighet og det må følges med på konstruksjonene da risikoen for skader er stor. Slitte/misfargede fuger er registrert.

Rommet fungerer med dagens tilstand. Det er ikke behov for utbedringstiltak siden våtrommet fungerer i dag, men ut ifra alder kan skader plutselig oppstå på eldre våtrom.

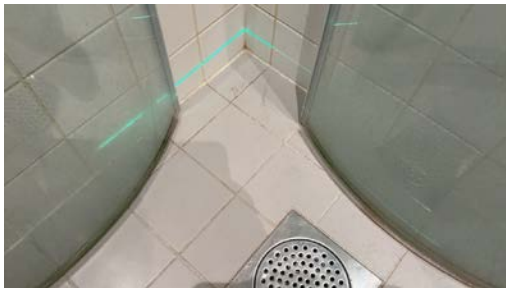
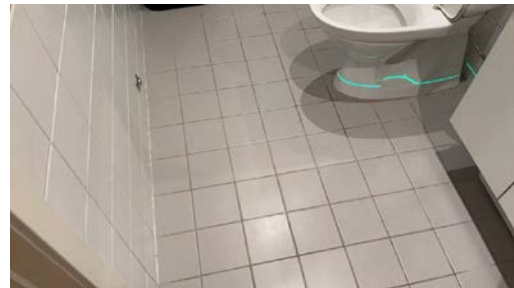
### 1 TG 2 Sluk, membran og tettesjikt

Det kan generelt ikke gis garanti for flislagte flater, da membran ikke kan kontrolleres. Vurdering er basert på anbefalt brukstid/levetid og at våtrom av eldre årganger normalt ikke er bygget for dagens bruk. Tilstandsgrad 2 gis med bakgrunn i at mer enn halvparten av forventet brukstid for våtrommet er oppnådd. Det er nå ingen symptomer på funksjonssvekkelse, men dette må påregnes ut fra alder, påkjenning og bruk. Ved fortsatt bruk anbefales tett kabinett for å hindre påkjenninger i form av vann/fukt direkte på konstruksjonene. Vær oppmerksom på at dette er en risikokonstruksjon med høy skadefrekvens og store konsekvenser.

Det er ikke behov for utbedringstiltak siden våtrommet fungerer i dag, men ut ifra alder kan skader oppstå på eldre våtrom.

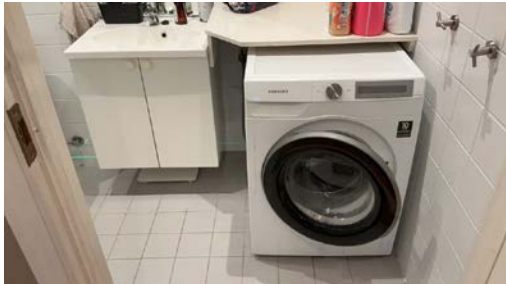
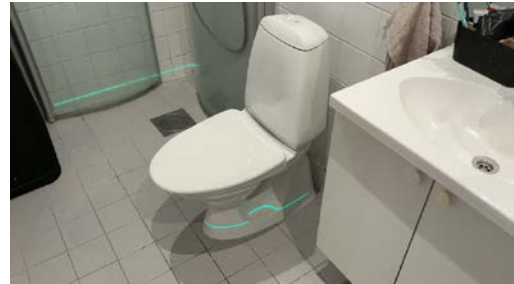
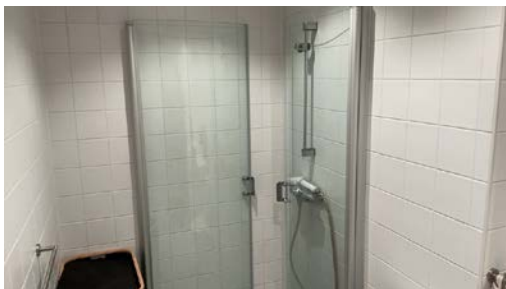
### Ventilasjon

Mekanisk avtrekk. Ventil i himling. Tilluft i dør.

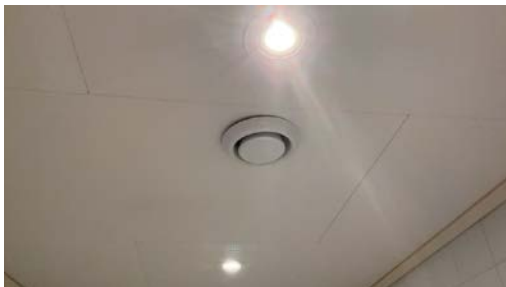
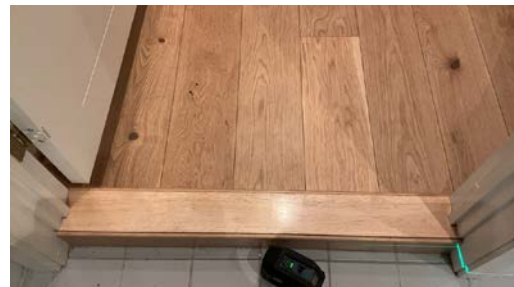
### Tilliggende konstruksjoner våtrom

Hulltaking er foretatt og det er ikke påvist unormale forhold.

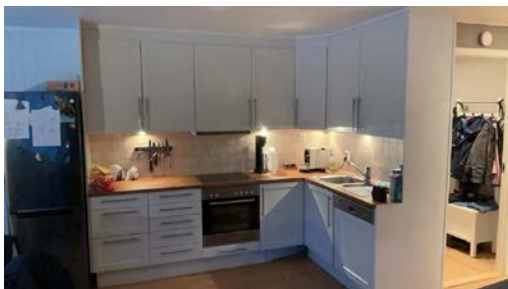
#### 1 TG 1 Avtrekk

Kjøkkenventilator er montert over kokesone.
