Utforbakken 14, 2072 DAL

**Koselig frittliggende enebolig med stor skjermet uteplass med hagestue og dobbel garasje m/ el-bil lader - barnevennlig!**

| Tilstandsrapport ..... | 42 |

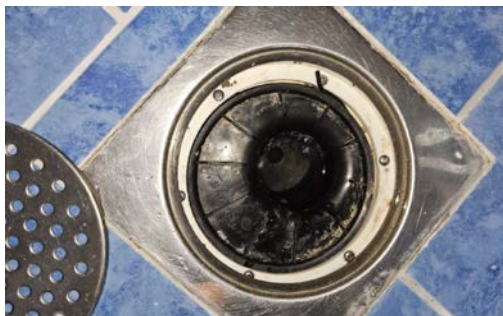
## 1. ETASJE > BAD

Det er påvist at noen fliser i dusjonen har bom (hulrom under). Det registreres også riss i enkelte flisfuger.

Dersom tiltaket ikke utføres, kan dette over tid føre til at flisene løsner eller sprekker, spesielt ved belastning eller bevegelser i konstruksjonen. Selv om bom eller hull ikke alltid er et umiddelbart problem, bør det overvåkes nøye for eventuell utvikling i sprekker i flisfuger e.l. oppstår. Dette må en foreta tiltak for, for å begrense utviklingen.

- Overvåk tilstanden jevnlig. For å få tilstandsgrad 0 eller 1 må slukløsningen skiftes ut og sannsynligvis må også membransjiktet skiftes/utbedres. Det er imidlertid vanskelig å si noe om tidspunktet for når dette er nødvendig.
- Det er viktig å merke seg at levetiden til en membran varierer basert på kvalitet, installasjon og bruk. Eldre membraner kan bli sprø og sprekke opp, noe som fører til at de mister sin vanntettende funksjon. Dette kan resultere i vannlekkasjer gjennom vegger og gulv og fuktskader.
