Kinogata 32, 2850 LENA

**Lettstelt og praktisk
selveierleilighet midt i Lena
sentrum - balkong - heis -
garasjeplass - solrikt - fin utsikt.**

Befaringsdato: 26.08.2024 Rapportdato: 27.08.2024 Oppdragsnr.: 14333-1963 Referansenummer: C14012

BOLIGBYGG MED FLERE BOENHETER

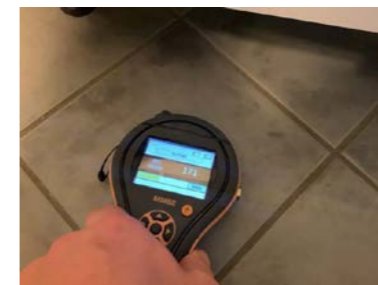
2. ETASJE > BAD

Ved bruk av fuktindikator på utsatte steder registrerte jeg ingen unormale verdier.

- Overvåk tilstanden jevnlig. For å få tilstandsgrad 0 eller 1 må tettesjiktet skiftes ut, men tidspunktet for når dette er nødvendig er vanskelig å si noe om.
- Det er ikke påvist synlig skade på våtrommet som kan kobles til membran/tettesjikt og lekkasjesikring, men det kan ikke verifiseres om våtrommet har fungerende tettesjikt. Ikke fungerende tettesjikt på våtrom kan føre til skjult skade på tilstøtende/innebygde bygningsdeler som kan være vanskelig å avdekke på et tidlig tidspunkt. Dersom det skal kunne verifiseres utførelse av tettesjikt på våtrommet må dokumentasjon i form av bilder/sjekklister/kontrollerklæring for utførelse og samsvar for benyttede materialer framlegges. Dersom dette ikke kan fremskaffes anbefales det å følge med på tilstand til våtrommet og tilstøtende bygningsdeler/rom.

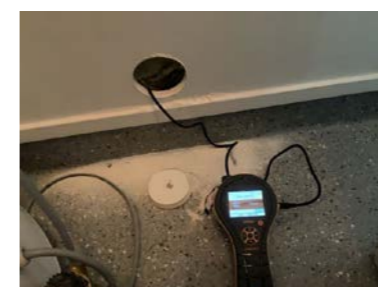
Hulltaking for fuktmåling i tilstøtende konstruksjon er foretatt, hull tatt i vegg på teknisk rom bak dusjkabinettet. Ved fuktmåling er det ikke registrert måleverdi som indikerer fukt. Målingene som er gjort er å betrakte som stikkprøver og sier bare noe om tilstanden i nærheten til området der målingen er utført.

Ved fuktmåling er det ikke registrert måleverdi som indikerer fukt.

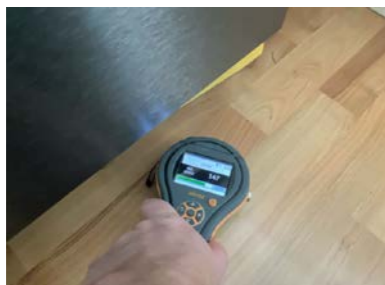
2. ETASJE > KJØKKEN

Ved bruk av fuktindikator på utsatte steder registrerte jeg ingen unormale verdier.

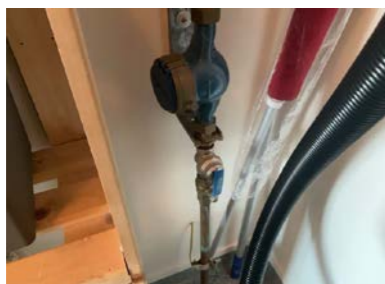
Synlige vannrør i: Kobber/metall. Plast, rør-i-rør.

Innvendig hovedstoppekran og vannmåler er plassert i teknisk rom.
