Tilstandsrapport

Selveierleilighet

Tordenskiolds gate 9 D, 1606 FREDRIKSTAD

Rapportdato: 03.05.2024

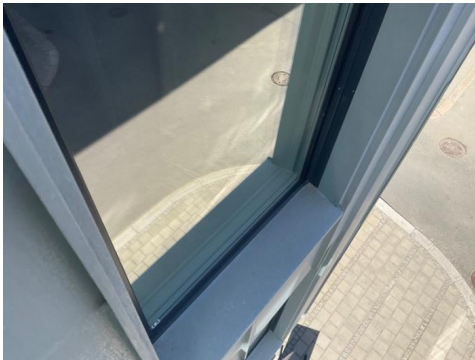
! TG 0 Vinduer

Vinduer med rammer og karmen i tre med isolerglass fra byggeår.

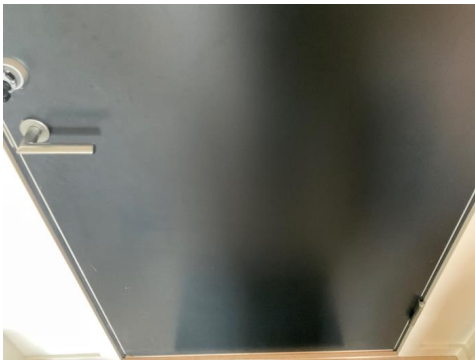
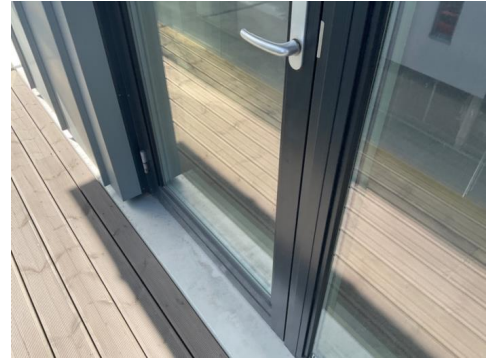
! TG 0 Dører

Ytterdør i fra byggeår.
Balkongdører i tre med stort glassfelt med isolerglass fra byggeår.

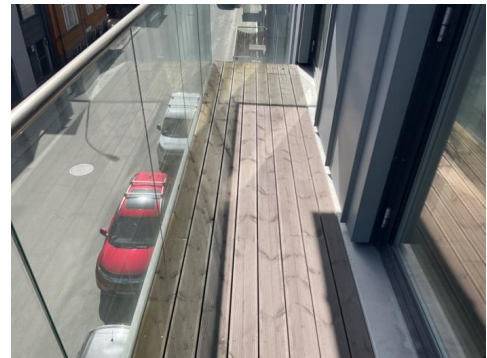
! TG 0 Balkonger, terrasser og rom under balkonger

Fra stue/kjøkken er det adgang til balkong på 5 kvm.
Fra begge soverom samt stue/kjøkken er det adgang til balkong på 7 kvm.

Rekkverkshøyde er målt og er innenfor dagens krav.

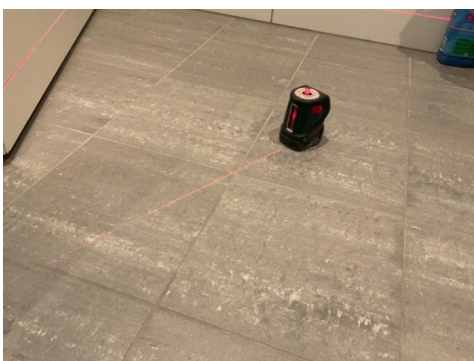
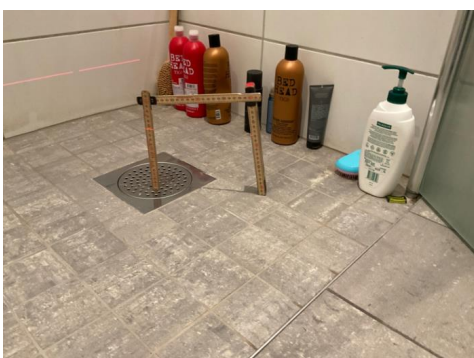
3. ETASJE > BAD/VASKEROM

! TG 0 Overflater Gulv

Flislagt gulv med vannbåren gulvvarme. Det er målt en høydeforskjell på ca. 30 mm fra topp membran til topp slukrist.

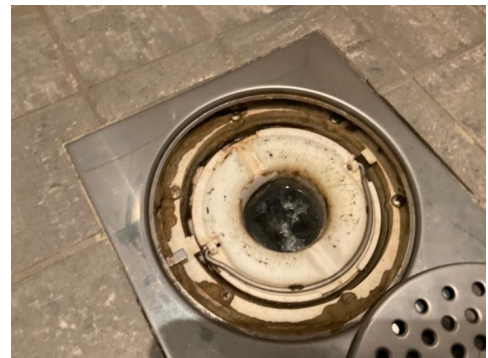
3. ETASJE > BAD/VASKEROM

! TG 0 Sluk, membran og tettesjikt

Plastsluk.
Fuktmåling ikke mulig grunnet vannbåren gulvvarme.

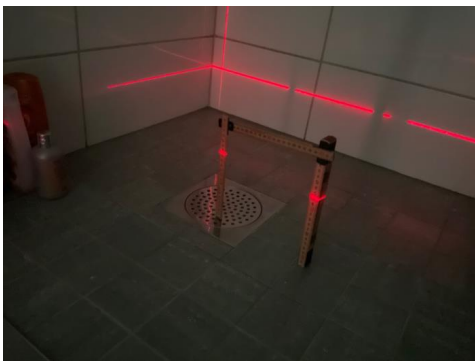
3. ETASJE > BAD

TG 0 Overflater Gulv

ca 30 mm. Flislagt gulv med vannbåren gulvvarme. Det er målt en høydeforskjell på ca. X mm fra topp membran til topp slukrist.

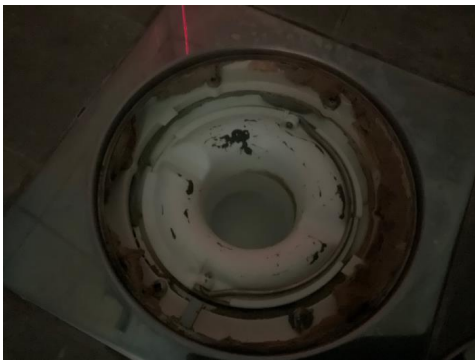
3. ETASJE > BAD

TG 0 Sluk, membran og tettesjikt

Plastsluk.
Fuktmåling ikke mulig grunnet vannbåren gulvvarme.

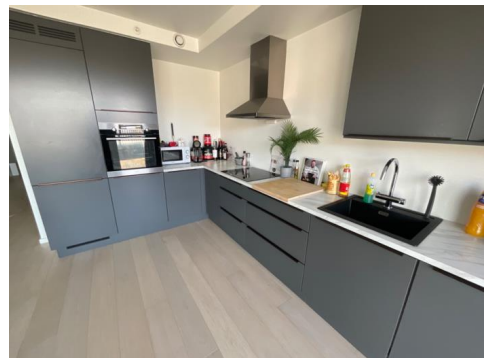
3. ETASJE > STUE/KJØKKEN

TG 0 Overflater og innredning

Kjøkkeninnredning fra byggeår.
Kjøkkenet har slette fronter og laminat benkeplate. Integrert komfyr, platetopp, kjøll/frysescap og oppvaskmaskin.

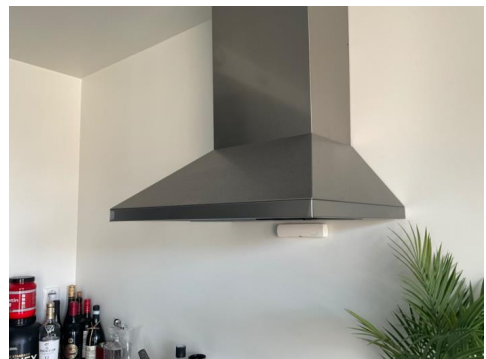
3. ETASJE > STUE/KJØKKEN

TG 0 Avtrekk

Det er avtrekk via balansert anlegg.

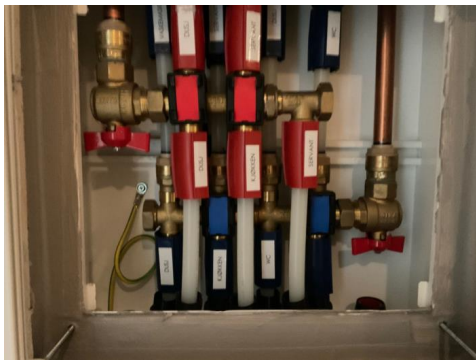
TG 0 Vannledninger

Vannrør av pex (rør-i-rør) og flexislange.

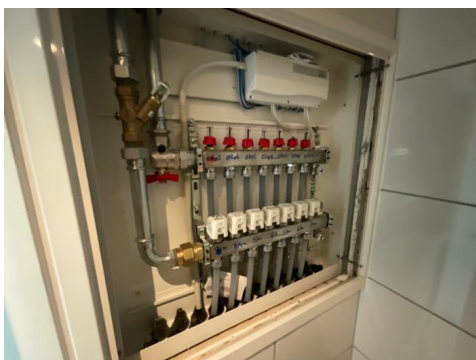
TG 0 Vannbåren varme

Vannbåren gulvvarme i alle rom.

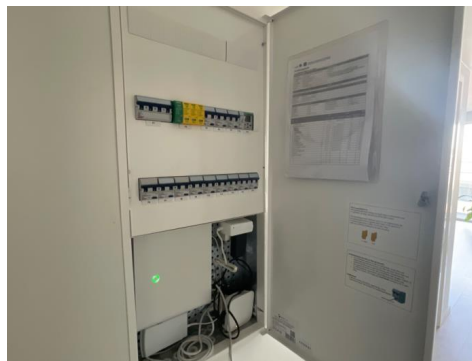
TG 0 Elektrisk anlegg

Sikringskap med automatsikringer. 12 fordelerkurser på hhv. 15 og 25 ampere. Hovedkurs på 32 ampere.

Nyere el-anlegg fortsatt med garanti.
