Revfaret 15, 6657 RINDAL

**Innholdsrik enebolig med god planløsning og svært attraktiv beliggenhet sentralt i Rindal. Garasje. Stor solrik eiertomt.**

# Velkommen til Revfaret 15!

| Tilstandsrapport ..... | 40 |

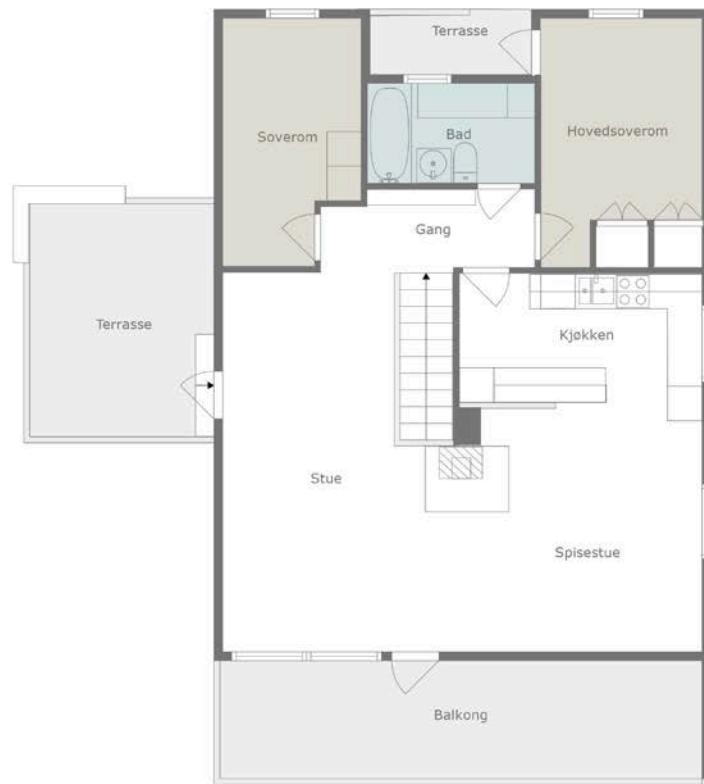
Plantegningen er en ikke målbar illustrasjon og avvik kan forekomme.

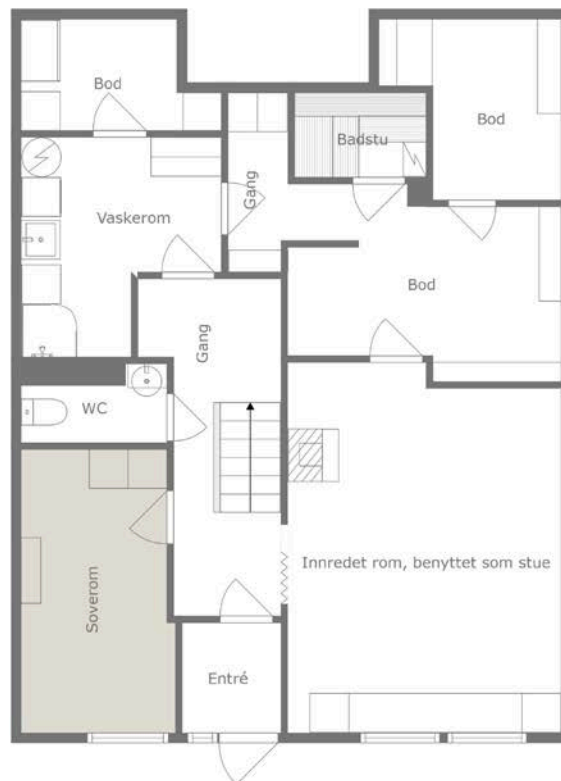
Plantegningen er en ikke målbar illustrasjon og avvik kan forekomme.

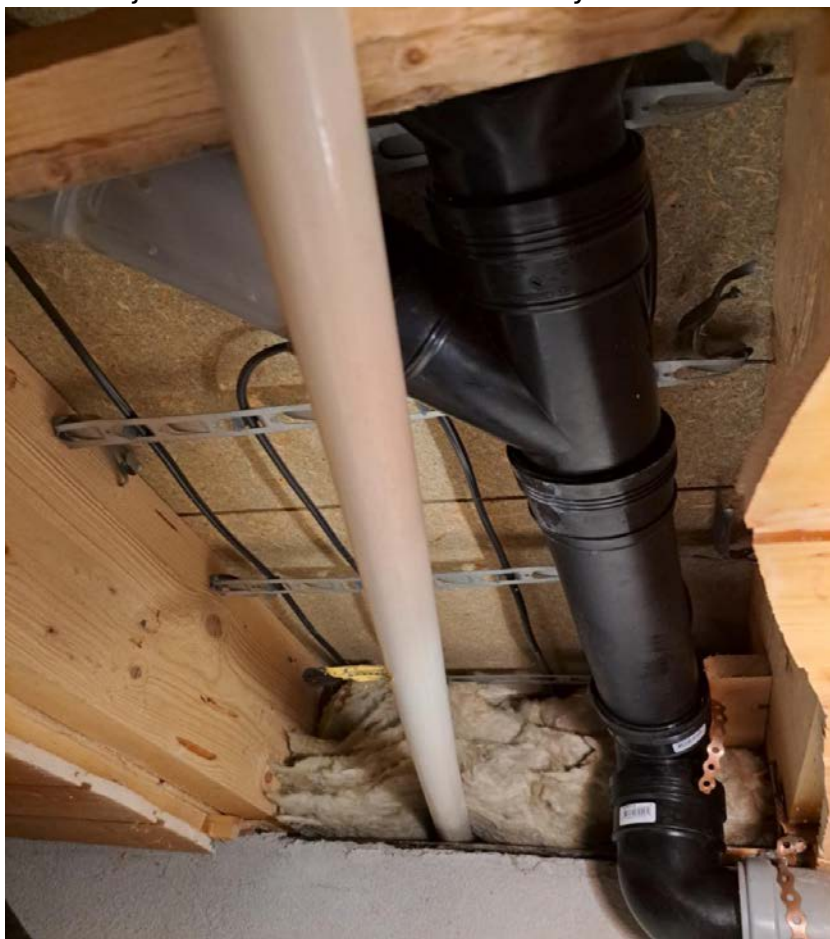
Kjellerlekkasjen.

Vi ble kontaktet av kunde mandag 7.04.2025 om at det var observert to lekkasjer i boligen, en i taket på kjellerplan og en på badet i 1 etg. Vi var på befarig 07.04.25 for å kontrollere lekkasjene og dens omfang mandagskveld og det ble konkludert med at det var ett avløpsbend som kom fra avrenningen til badekaret på badet i plan 1. som var defekt. Lekkasjen var kun synlig ved bruk av badekarets avløp. Den andre lekkasjen kom fra vannlåsen på badet i 1 etg, denne ble tettet ved demontering og påføring av ny tettemasse på gjengene.

Vi tok på større hull i himlingen for å kunne reparere lekkasjen, bilde under viser når jobben har blitt utført med de nye delene.

I vår ble det oppdaget en lekkasje fra hovedbadet og ned i kjeller (mellomgang mellom vaskerom og bodområdet), samt en lekkasje på vannlåsen på hovedbadet. Dette ble meldt som en forsikringsskade og utbedret av Kjells VVS i Rindal. Taket i mellomgangen i kjeller ble åpnet under reparasjonen, og vil stå åpent ved salget.

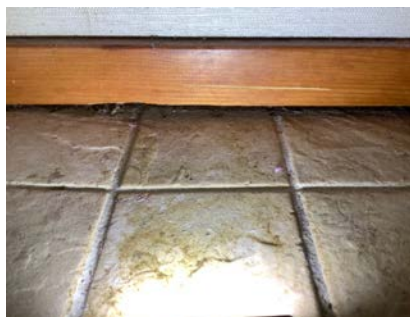
### 1. ETASJE > BAD

## ! TG IU Tilliggende konstruksjoner våtrom

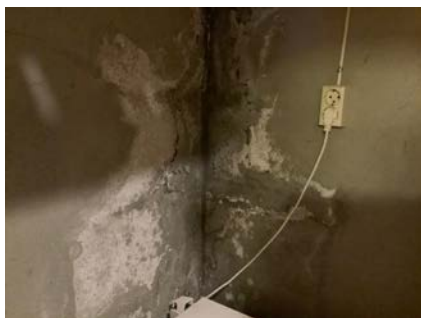
## TG 2 Grunnmur og fundamenter

Bygningen har grunnmur i lettklinkerblokker.

Det registreres stedvis riss, men disse vurderes til ikke å ha konstruksjonsmessig betydning.

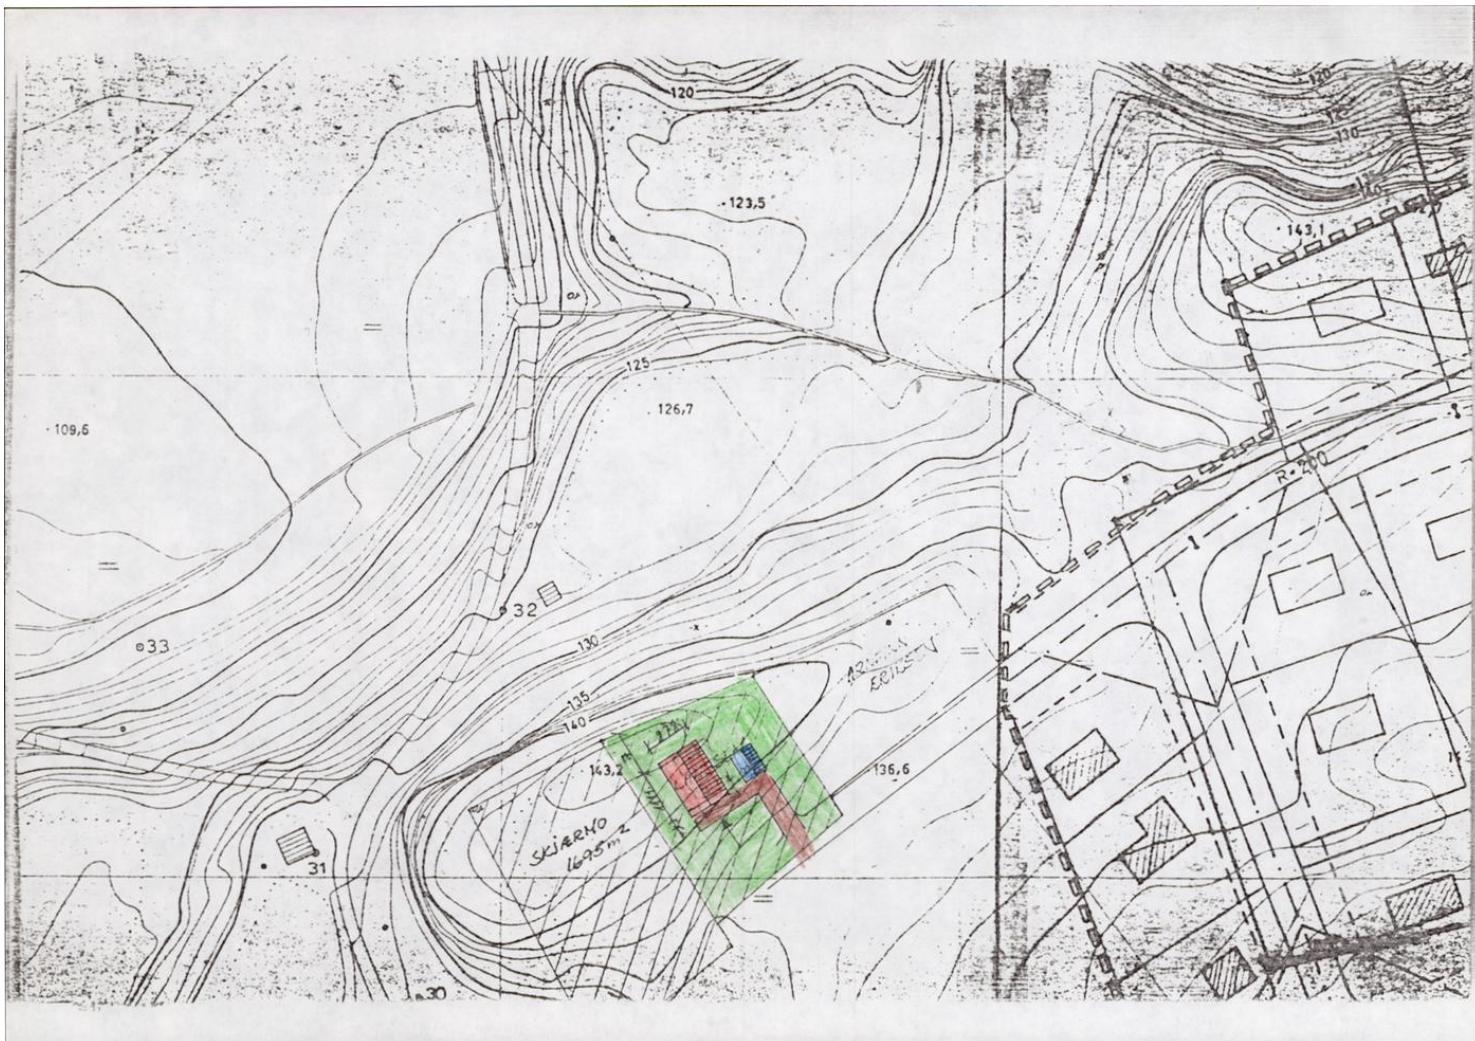
SITUASJONSPLAN for tomt ..... vei BAKKJORD ..... nr. ....  
 byggefelt NORDRE FELT .....  
 g.nr. 18 ..... byggekommune RINDAL .....  
 målestokk 1:500 ..... b.nr. 2 .....  
 navn EDGAR LANDSEM .....  
 postadresse 7380 RINDAL .....
