Parkveien 70, 1940 BJØRKELANGEN

Flott 3-roms selveier fra 2019 med garasjeplass, stor balkong og oppgradert kjøkken. Svært sentral beliggenhet nær alt!

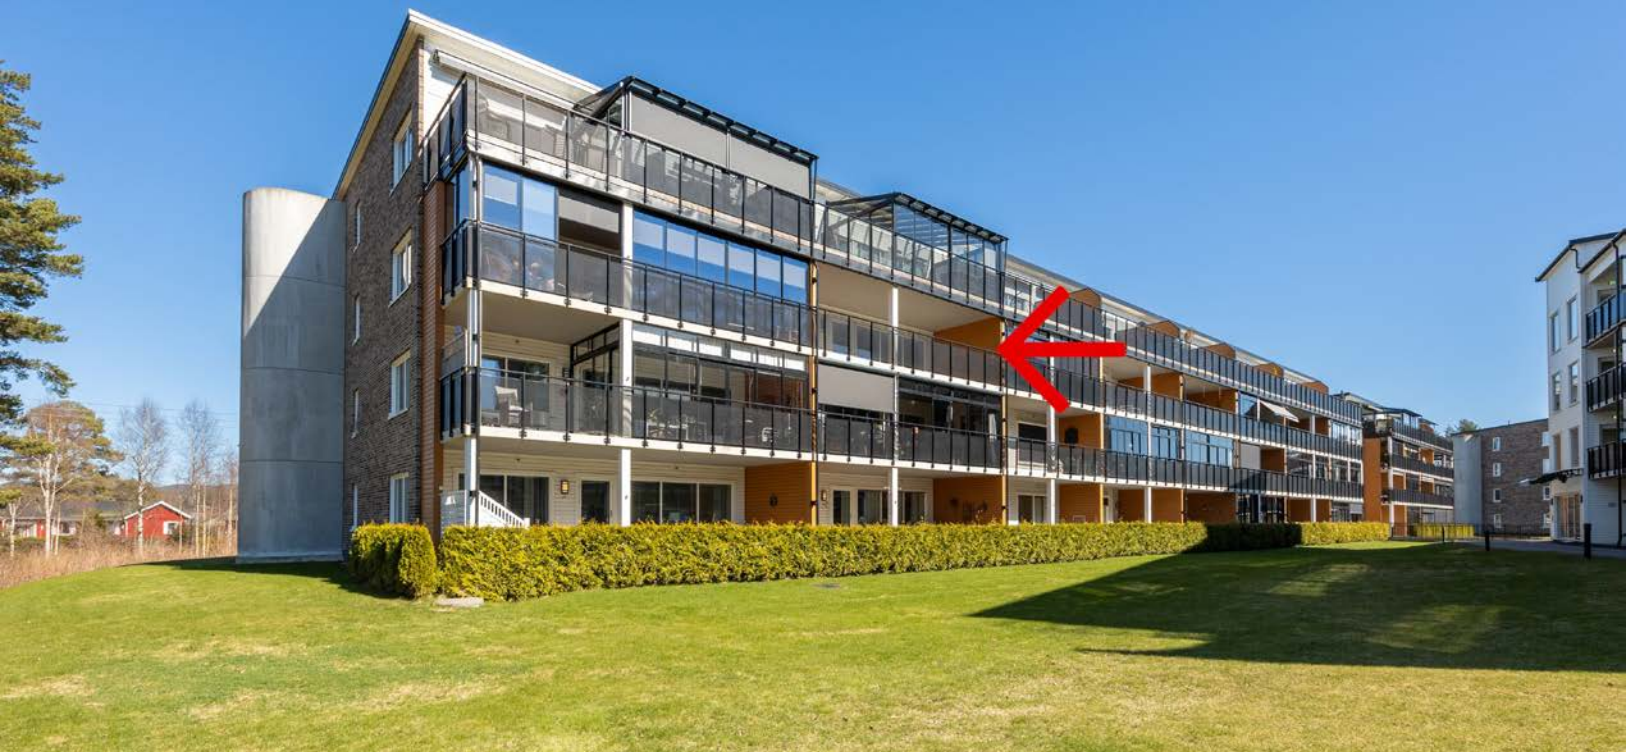
Parkveien 70 ligger i hjertet av Bjørkelangen sentrum - med gangavstand til alle sentrumsfasiliteter.

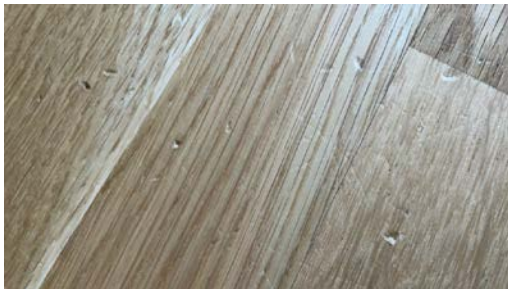
TG 1 Etasjeskille/gulv mot grunn

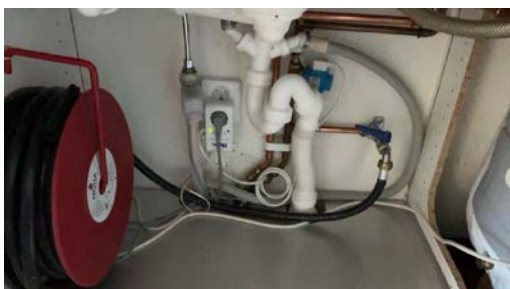
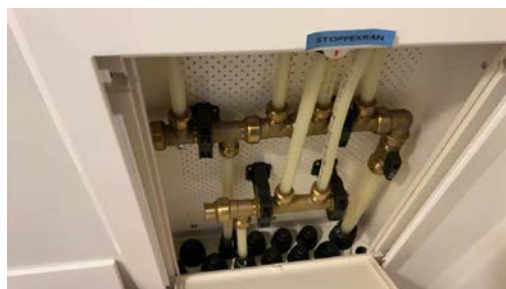
Rørkursene på rør-i-rør systemet bør merkes, slik at det er enkelt å identifisere hvilket rør som går hvor ved behov for utskifting eller ved en eventuell lekkasje. Manglende merking kan føre til unødvendig tidsbruk og økt risiko for feil ved reparasjoner, samt forsinkelser ved utbedring av lekkasjer.
