**HAMAR SENTRUM**

# DITT NYE HJEM?

Velkommen til Torggata 131 C!

# Tilstandsrapport

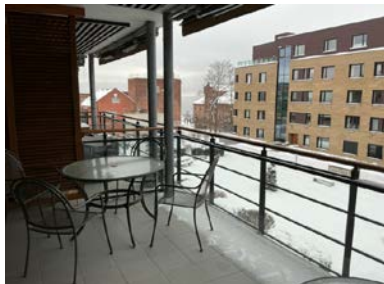
Utgang fra stue til vestvendt balkong på 14 m2. Balkong i betong- og metallkonstruksjoner med rekkverk av metall og glass. Balkongen har utebelysning, elektrisk markise og utvendig stikkontakt. Gulvflater er belagt med fliser.

Oversiktsbilde.

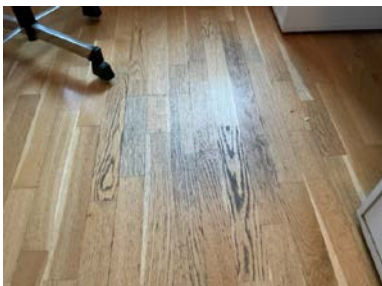
Basert på alder vurderes innvendige overflater i hovedsak å være funksjonelle med normal bruksslitasje. TG2 er valgt med bakgrunn i enkelte lokale områder med sterk slitasje i parkettgulv, samt stedvis knirk i parkettgulv. Det er videre registrert riss i hjørner på vegger og himling, samt i overgang vegg/himling. Dersom forholdet forblir uendret, foreligger det økt risiko for ytterligere slitasje i gulvoverflatene og at rissene blir mer fremtredende over tid.

Slitasje på gulv.

Forholdene påvirker i hovedsak overflatenes utseende og brukeropplevelse. Slitte partier i parkett kan utbedres lokalt eller skiftes ved behov, og knirk kan reduseres gjennom justering eller lokale tiltak i gulvkonstruksjonen. Riss kan tettes og overflatebehandles ved behov, særlig i hjørner og overganger.

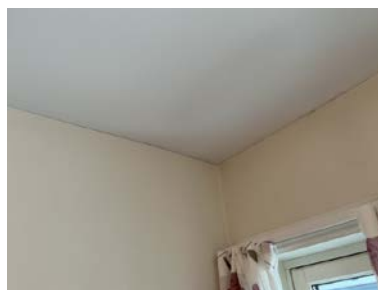
Riss i overgang vegg/himling.

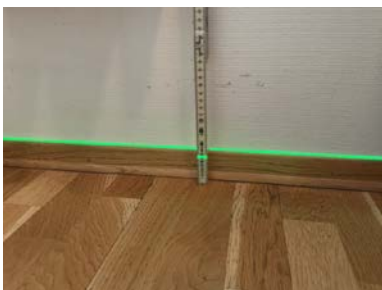
Etasjeskiller er av betongdekke. Kontroll av etasjeskille utføres med nivelleringslaser. Det tas stikkprøver i to retninger i minst to rom per etasje der det lar seg gjøre. Ingen vesentlige avvik ble registrert. Målt lokalt avvik er <10mm og totalt avvik <15 mm pr. rom.

Etasjeskillet er kontrollert med nivelleringslaser.

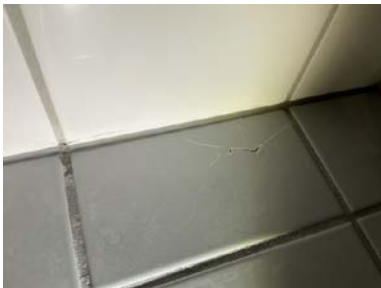
Det er registrert sprekk i gulvflis i dusjsonen og tegn til bomlyd i enkelte gulvfliser. Høydeforskjell mellom topp sluk og topp flis ved dør er målt til 20 mm, som er under anbefalt nivå. Det kan ikke verifiseres at membran har tilstrekkelig oppbrett mot terskel. Det er videre registrert tilnærmet flatt gulv fra servant mot terskel. Dersom forholdet forblir uendret, foreligger det økt risiko for fuktbelastning i gulvkonstruksjonen og tilstøtende bygningsdeler.

Sprekk i gulvflis.

Forholdene gir redusert sikkerhet mot vannpåvirkning. Det anbefales å etablere dusjkabinett som et midlertidig risikoreduserende tiltak for å begrense vannbelastning på gulv og vegger. Ved fremtidig oppgradering bør gulvoppbygning og membran utbedres slik at tilfredsstillende fallforhold og tettesjikt oppnås.

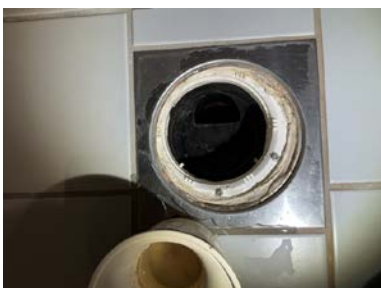
Membran/tettesjikt kan ikke konstateres, da disse ikke er synlige og det ikke foreligger dokumentasjon. Basert på alder vurderes membran /tettesjikt å ha passert mer enn halvparten av forventet brukstid. Dersom forholdet forblir uendret, foreligger det økt risiko for fuktbelastning i gulv- og veggkonstruksjoner og tilstøtende bygningsdeler.

Plastsluk i dusjsone.

Forholdet gir usikkerhet knyttet til tetthet og restlevetid. Det anbefales å etablere dusjkabinett som et midlertidig risikoreduserende tiltak for å begrense vannpåvirkning av overflater. Ved fremtidig oppgradering av badet bør membran og tettesjikt fornyes i sin helhet.

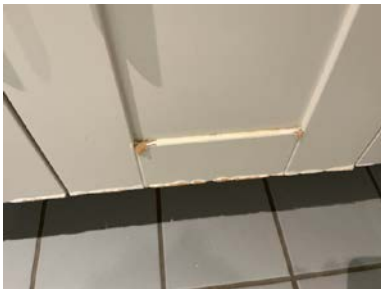
Det er registrert svelleskader på baderomsinnredning. Det er videre registrert defekt låsemekanisme på stang til dusjarmatur. Dersom forholdet forblir uendret, foreligger det økt risiko for ytterligere skadeutvikling på innredning og redusert funksjon av dusjarmatur.

Svelleskader på innredning.

Forholdene påvirker funksjon og brukskvalitet. Skadet innredning bør utbedres eller skiftes ut ved behov, og låsemekanismen på dusjarmaturen bør repareres eller erstattes for å sikre tilfredsstillende funksjon.

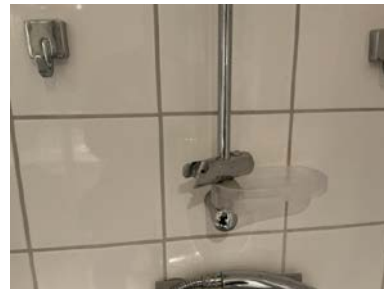
Defekt feste til dusjhode.

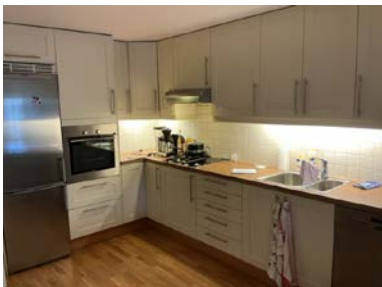
Åpen kjøkkenløsning. Norema kjøkkeninnredning. Innredning med profilerte fronter. Benkeplate av heltre. Integrert platetopp med to gassbluss og to elektriske induksjonssoner, og integrert stekeovn, Frittstående oppvaskmaskin og kjøleskap. Brannslange under kjøkkenbenk. Gulvflater belagt med parkett. Vegg- og himlingsflater i malte tapetserte flater og malte flater. Fliser mellom kjøkkenbenk og overskap.

Oversiktsbilde.

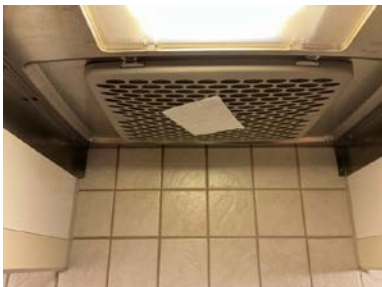
Ventilator i overskap som i drives av felles mekanisk avtrekksventilasjon i bygget. Kjøkkenventilatoren er testet med papir og det registreres sug i kanalen.

Avtrekkseffekten er testet med papir.

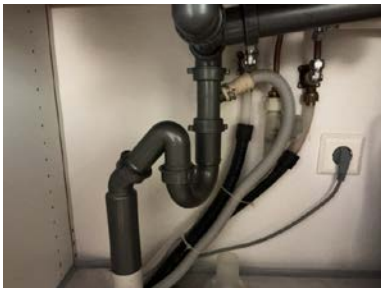
Synlige avløpsrør i plast og støpejern.

Leiligheten har synlige avløpsrør i plast.

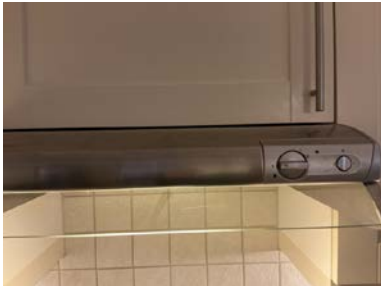
Naturlig ventilering med ventiler plassert bak radiatorer. Mekanisk avtrekk tilknyttet felles anlegg. Avtrekkseffekten justeres på kjøkkenventilator. Det ble ikke registrert avvik i leiligheten. Fellesdeler av anlegget er ikke kontrollert.

Mekanisk avtrekkseffekt reguleres fra kjøkkenventilator.

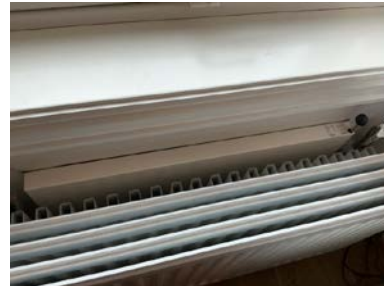
Tilluftsventiler bak radiatorer.

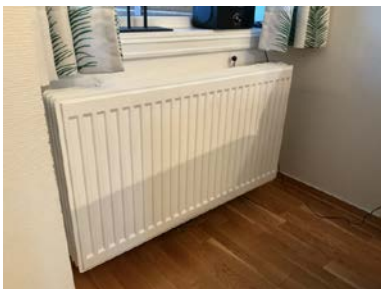
Leiligheten er oppvarmet med radiatorer tilkoblet felles fjernvarmeanlegg.

Leiligheten er oppvarmet med blant annet radiatorer.

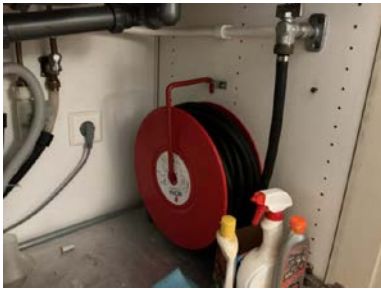
Husbrannslange plassert i kjøkkenbenk.

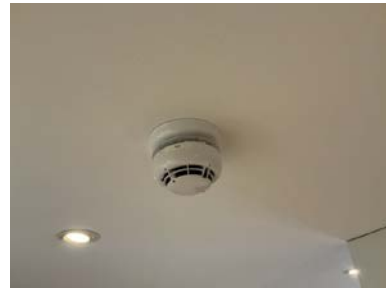
Røykvarsler tilknyttet sentralvarsling.
