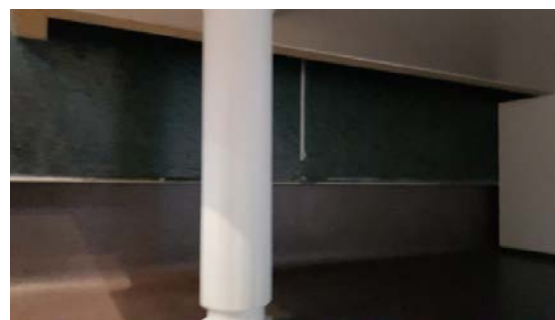
ETASJE > BAD 1

🕒 TG 2 Sanitærutstyr og innredning

Det bør utbedre fuge i nedkant plater i våtsoner.

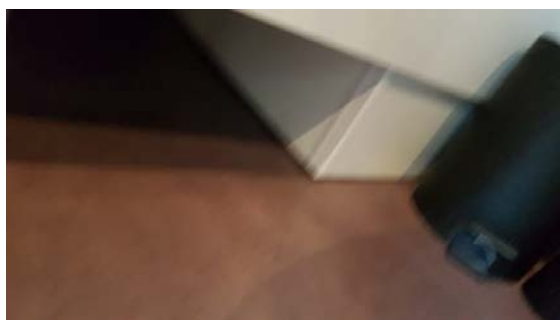
ETASJE > BAD 1

🔧 TG 2 Ventilasjon

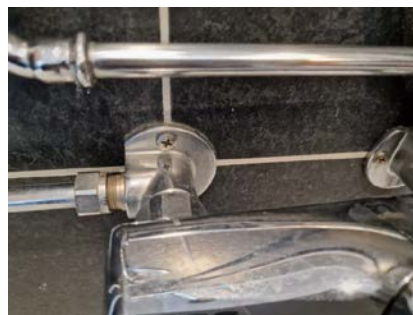
ETASJE > BAD 2

TG 2 Sanitærutstyr og innredning

- Løsningen/utførelsen rundt rørgjennomføringer gir fare for fukt inn i konstruksjoner.
