# Innholdsrik enebolig med 3 soverom 2 stuer og stor garasje – 2 bad – Barnevennlig beliggenhet

| Tilstandsrapport ..... | 32 |

Befaringsdato: 29.07.2025

Rapportdato: 06.08.2025

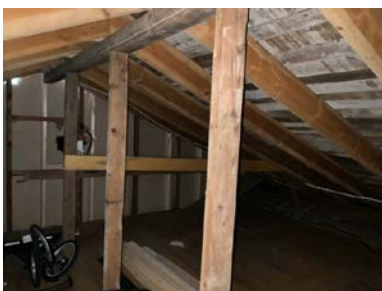
*Punktet må sees i sammenheng med Taktekking*

Takkonstruksjonen har sperrekonstruksjon i tre.

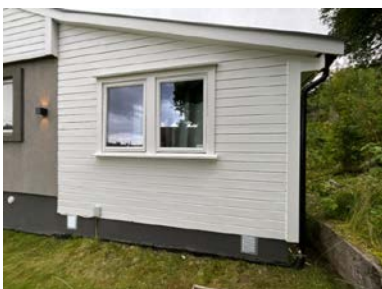
Bygningen har krypkjeller under trebjelkelag og stubbegulv.

- Det er ikke adkomst til krypkjelleren og den er ikke undersøkt innvendig. Kryp Kjeller regnes for å være en risikokonstruksjon som er utsatt for fukt- og råteskader i bunnsvill, trebjelkelaget og andre tilstøtende konstruksjoner, på grunn av fuktighet fra grunnen og kondensering ved temperaturforskjeller. Selv om det ikke er avdekket tegn på skader, betyr ikke dette nødvendigvis at det ikke foreligger skader i eller i forbindelse med krypkjelleren.

Skader som utvikler seg i slike kjellere kan få store konsekvenser for bæringen i bjelkelaget, samt at skadene kan utvikle seg fritt over lengre tid, uten at de oppdages.

Kryperom under bygget.

- Vær oppmerksom på denne risikoen, overvåk tilstanden og undersøk dette nærmere, helst med hjelp av en fagkyndig.

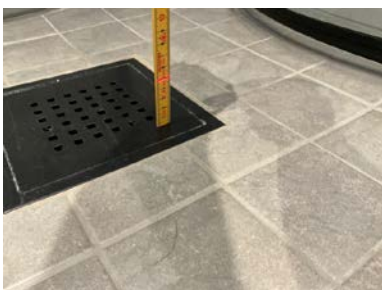
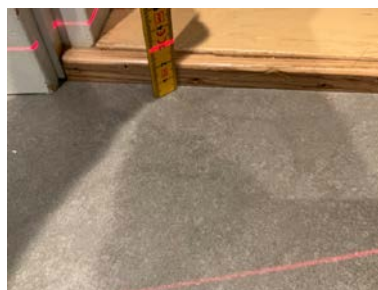
#### 1 TG 1 Overflater Gulv

Det er flislagt gulv med elektriske varmekabler. Det er 20 mm. høydeforskjell fra flis ved dør til slukrist. Oppkant ved dør på 15 mm.

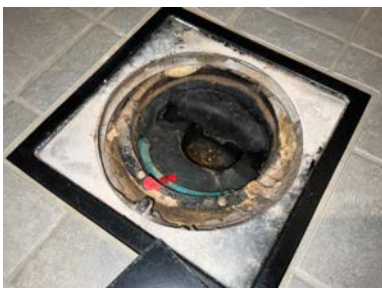
#### 1 TG 1 Sluk, membran og tettesjikt

Det er plastsluk og smøremembran med dokumentert utførelse.

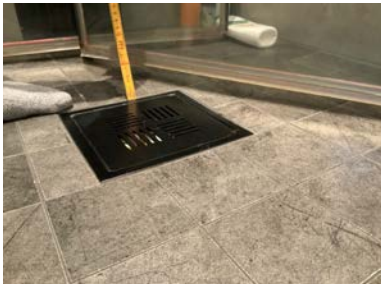
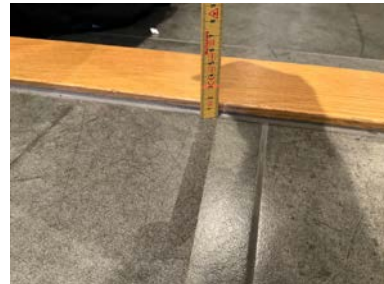
### KJELLER > BAD

## **Overflater Gulv**

Det er flislagt gulv med elektriske varmekabler. Det er ca 25 mm. høydeforskjell fra flis ved dør til slukrist. Oppkant ved dør på 15 mm.

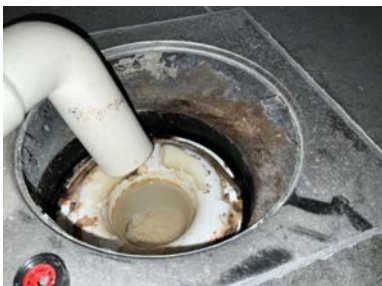
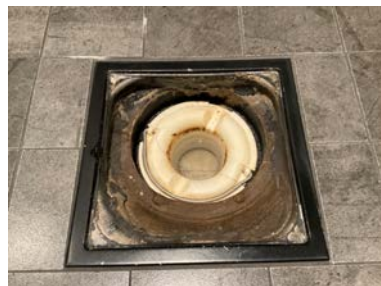
## KJELLER > BAD

## **Sluk, membran og tettesjikt**

Det er plastsluk og smøremembran med dokumentert utførelse.

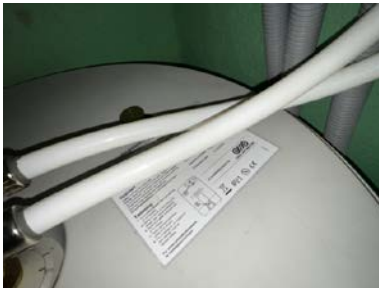
## TG 1 Varmtvannstank

Varmtvannstanken er på ca. 200 liter.

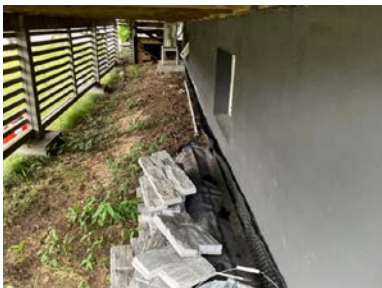
## TG 1 Fuktsikring og drenering

Eier har drenert rundt boligen, utenom de deler som ikke har kjeller.

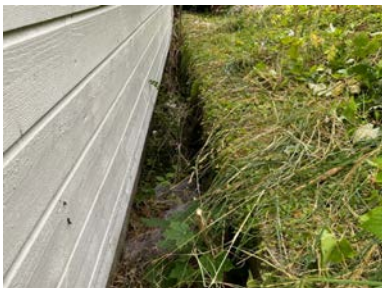
## TG 1 Grunnmur og fundamenter

Bygningen har betonggrunnmur. Store deler av murene er ikke tilgjengelig for kontroll grunnet terreng, tilstandsgrad er satt på bakgrunn av synlige deler.

- Påviste skader må utbedres.
