Dyrmyrgata 14B, 3611 KONGSBERG

Stor 2-roms toppleilighet midt i sentrum med heis og garasje plass - Varmtvann og oppvarming inkl. i felleskostnadene!

Tilstandsrapport

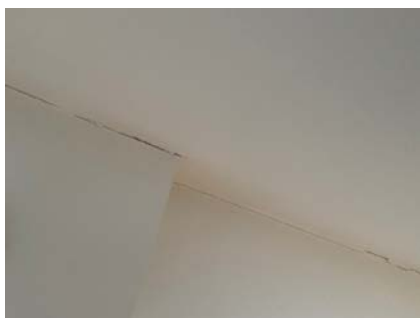
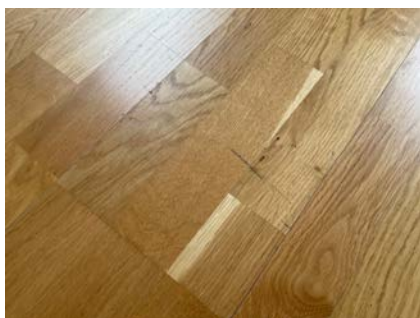
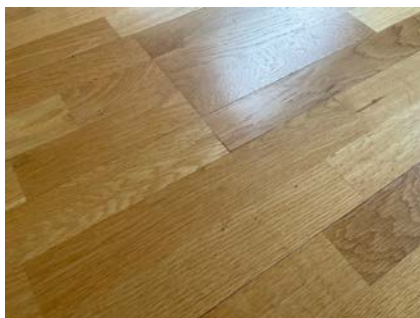
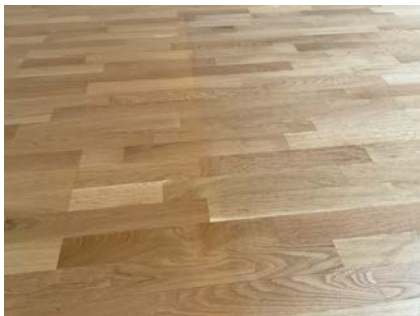
- Det er avvik:
Stedvis mindre skader/ slitasje på overflater.
Fargeforskjell på parkett i stue.
Sprekker i overflater

Tiltak bør vurderes for å utbedre stedvise mindre skader, slitasje, fargeforskjeller på parkett og sprekker i overflater, for å unngå ytterligere forringelse av overflatene og sikre et tilfredsstillende estetisk og funksjonelt nivå.

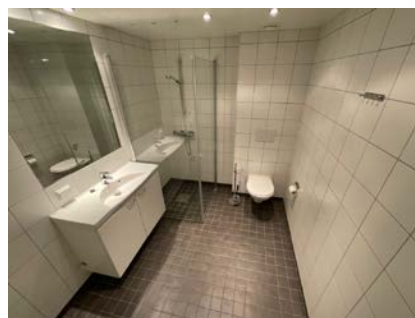
4.ETASJE > BAD/VASKEROM

Badet er fra byggeår.

Aktuell byggeforskrift er teknisk forskrift 2010. Dokumentasjon: ingen dokumentasjon.

TG 1 Overflater vegger og himling

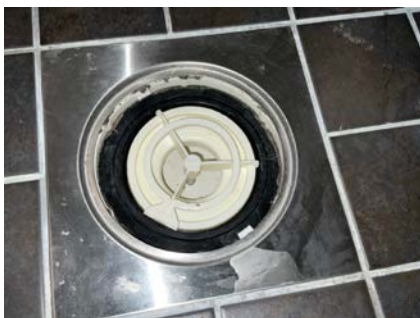
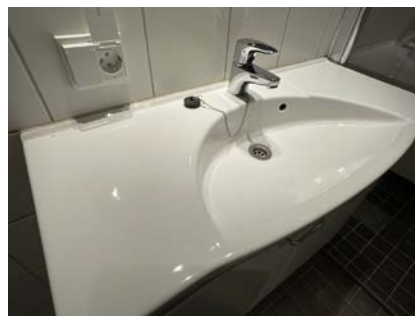
Avvik: Mer enn halvparten av forventet brukstid er passert på membranløsningen. Det er montert el-kontakt i våtsone ved vask. Membransjikt er brutt.

Konsekvensen av dagens løsning er økt risiko for fuktskader og elektrisk fare, noe som kan medføre skade på bygningsdeler og fare for personsikkerhet.

- Overvåk tilstanden jevnlig. For å få tilstandsgrad 0 eller 1 må tettesjiktet skiftes ut, men tidspunktet for når dette er nødvendig er vanskelig å si noe om.
- Det er viktig å merke seg at levetiden til en membran varierer basert på kvalitet, installasjon og bruk. Eldre membraner kan bli sprø og sprekke opp, noe som fører til at de mister sin vanntettende funksjon. Dette kan resultere i vannlekkasjer gjennom vegger og gulv og fuktskader.

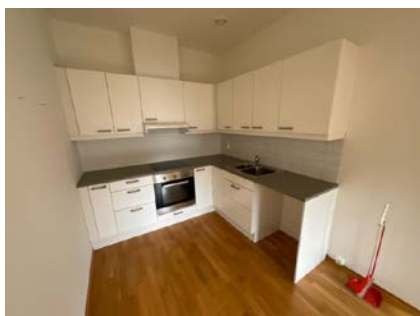
4. ETASJE > KJØKKEN

TG 1 Avtrekk
