Stigersveien 8, 7374 RØROS

## Sjarmerende 4-roms selveier i 1. etasje på Flanderborg.

## Tilstandsrapport Eierskifte

Boligtype: Leilighet i 4-mannsbolig  
Byggeår: 1928  
BRA: 82 m<sup>2</sup>  
BRA-i: 82 m<sup>2</sup>  
Rapportdato: 30.10.2025 (Gyldig til 30.10.2026)

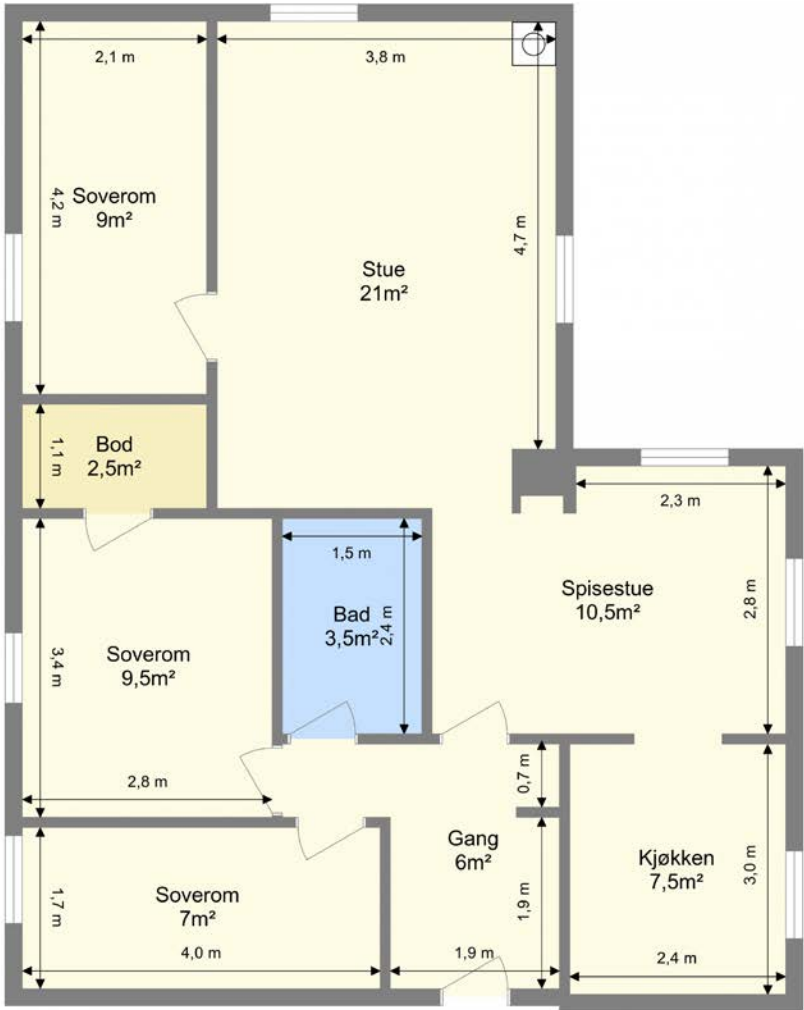
1. etasje

Bruksarealet inkluderer innvendige vegger og er større enn summen av rommenes gulvareal.  
Planskissen er en illustrasjon over rominndelingen, og er ikke i målestokk. Mindre avvik kan forekomme.

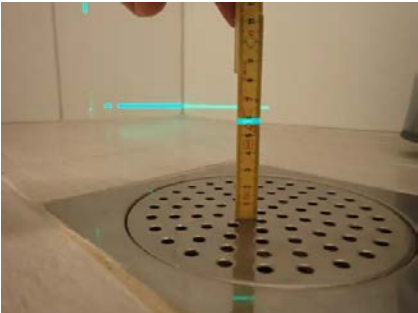
6.19 Våtrom: Bad

Referansenivå laser ved topp flis ved dør er 40 mm og viser høydeforskjell på ca. 19 mm. Ukjent hvor eventuelt tettesjikt er plassert i oppbyggingen av gulvet, og det er påvist at det må være mindre enn 25 mm høydeforskjell til topp slukrist.

| Beskrivelse av overflate | |
|---|---|
| Er det påvist avvik i krav om høydeforskjell på tettesjikt/fall til sluk? | Ja |
| Er det fare for at lekkasjevann fra installasjoner i rommet ikke når sluket? | Ja |

| Oppsummering av overflater | TG-2 |
|---|---|
| -Det er ukjent utførelse av eventuelt tettesjikt i rommet, eller om det i det hele tatt foreligger tettesjikt bak fliser. Dagens fliser vurderes å være lagt over badegulv fra ombyggingsåret 1997.<br>-Måling fra topp slukrist til topp flis ved dør er ca. 19 mm, og indikerer at tettesjiktet er plassert lavere, slik at det er under 25 mm høydeforskjell. Det er likevel målt fall mot sluket.<br>-Det er stedvis bom i gulvflis, samt riss i enkelte flisfuger. Riss i fuger indikerer at fliser har dårlig eller manglende vedheft mot underlaget.<br>-Det er trapping ved enkelte gulvflis. Dette er kun av estetisk grad, og påvirker ikke funksjonen til gulvet. | |

| Anbefalte tiltak overflater |
|---|
| -Hovedkonsekvensen av utilstrekkelig høydeforskjell er økt risiko for at vann kan trenge ut av våtrommet og inn i tilstøtende rom. Dette kan føre til fuktskader i tiliggende konstruksjoner.<br>-Selv om bom eller hullyd ikke alltid er et umiddelbart problem, bør det overvåkes nøye for eventuell utvikling i sprekker i flisfuger e.l. oppstår. Dette må en foreta tiltak for, for å begrense utviklingen.<br>-Med bakgrunn i synlige forhold i kombinasjon med at det er ukjent oppbygging bak overflatene, anbefales det å vurdere renovering i tiden som kommer. Frem til en eventuell renovering bør det brukes lukket dusjkabinett for å spare overflatene for fritt vann. |

| Oppsummering av membran, tettesjikt og sluk | TG-2 |
|---|---|
| -Det må gjøres nærmere undersøkelser. Manglende membran/tettesjikt medfører risiko for lekkasjer og fukt i konstruksjonen. Uten tilfredsstillende utførelse av membran under klemring er det vanskelig å sikre en vanntett overgang mellom eventuell membran og sluket. Dette øker risikoen for at vann kan sive ned langs sidene av sluket og forårsake fuktskader i gulvkonstruksjonen og omkringliggende område. Sørg for å rengjøre sluket jevnlig.<br>-Overvåk tilstanden jevnlig. For å få tilstandsgrad 0 eller 1 må slukløsningen og tettesjikt skiftes ut. På grunn av alder og usikker utførelse kan det være hensiktsmessig å planlegge oppgradering. Bruk lukket dusjkabinett frem til eventuell renovering. | |

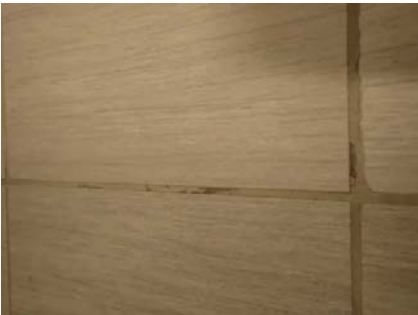
Riss i flisfuger.

| Beskrivelse av overflate | |
|---|---|
| Er det registrert riss, sprekker i fuger, bom (hulrom) under flis? | Ja |
