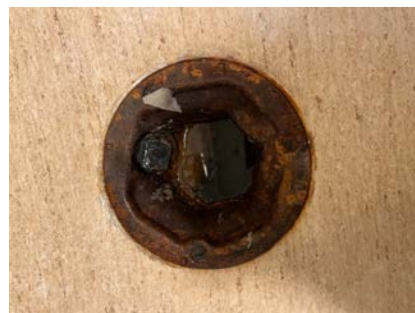
## 3 ETASJE > BAD

Sluk er plassert i dusjnisje og fall mot sluk fra øvrige lekkasjepunkt er sjekket med laser med målbart resultat. Sokkel i dusjnisje hindrer imidlertid lekkasjevann tilgang til sluk. Overflate er sjekket for slitasje og andre avvik.

- Det er mulighet for at det kan forekomme vannlekkasje på våtrommet hvor vann ikke vil gå til sluk.
- Det er avvik:

- Sluket må sjekkes og rengjøres jevnlig.
- Andre tiltak:

Fungerer med dette avvik, tiltak må dog påregnes på sikt
