## Enebolig med godkjent utleieleilighet | Gjennomgående god standard | Garasje | Attraktiv beliggenhet!

# Tilstandsrapport

- Enebolig
- Regimentsvegen 193 , 5705 VOSS
- VOSS kommune
- # gnr. 48, bnr. 189

Befaringsdato: 10.04.2026    Rapportdato: 23.04.2026    Oppdragsnr.: 18970-2082    Eiendomsverdi ref nr: PQ8587

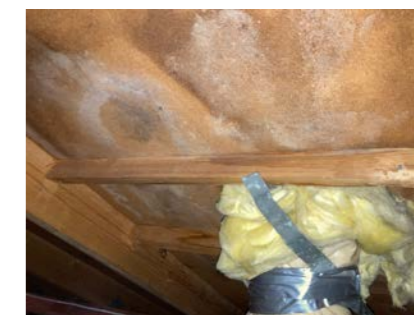
**Vurdering av avvik:**  
• Det er påvist fuktskjolder/skader i takkonstruksjonen.

**Konsekvens/tiltak**  
• Det må gjøres nærmere undersøkelser.

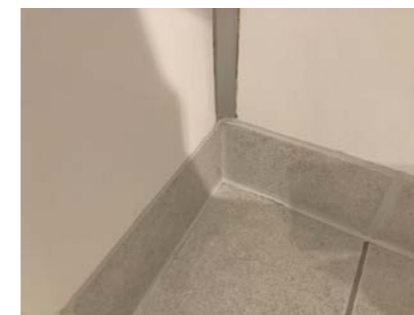
- Det må foretas lokal utbedring.
- Dersom våtromsplatene ikke er montert fagmessig, kan dette medføre utettheter som øker risikoen for fukttinntrengning bak platene. Over tid kan dette føre til oppfukning av tilstøtende konstruksjoner, noe som kan resultere i råteskader, muggvekst og eventuelle lekkasjer.
