Solstadveien 5, 1640 RÅDE

**Enebolig i solrike omgivelser med  
landlig men sentral beliggenhet!**

# Tilstandsrapport

## ENEBOLIG

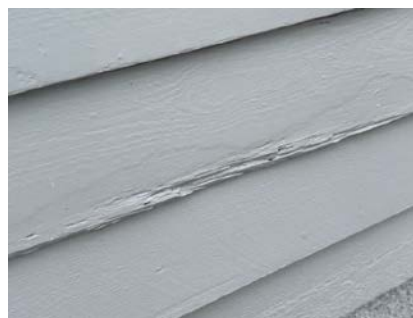
- Utvendig > Veggkonstruksjon: Yttervegger i bindingsverk med liggende kledning. Den ene gavlveggen er kledd om og etterisolert. Vurdering av avvik: Det er påvist spredte råteskader i bordkledningen. Det er ingen eller liten lufting i nedre kant av kledning mot grunnmur. Det er værslitt/oppsprukket trevirke/trepaneler.

- Lokal utbedring/utskiftning bør utføres.
- Råteskadet trekledning må skiftes ut.

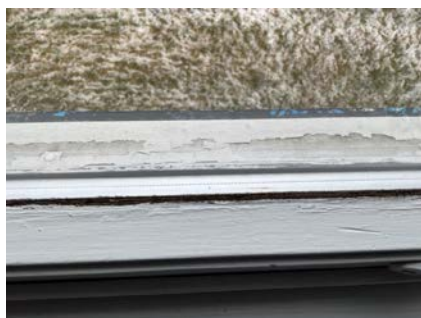
- Utvendig > Vinduer: Vinduer med rammer og karmen i tre med isolerglass fra 2007 og med ukjent alder. Vurdering av avvik: Karmene i vinduer er slitte og det er sprekker i trevirket. Det er påvist noen glassruter som er punktert eller sprukne.

- Vinduer med punkterte/sprukne glass må påregnes skiftes ut, enten hele vinduet eller kun selve glassene.
- Det må påregnes noe vedlikehold og at enkelte vinduer må skiftes ut.

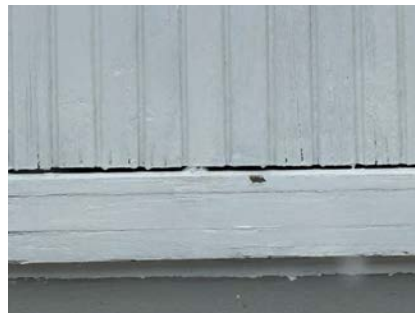
- Det må påregnes noe vedlikehold og at enkelte dører må skiftes ut.

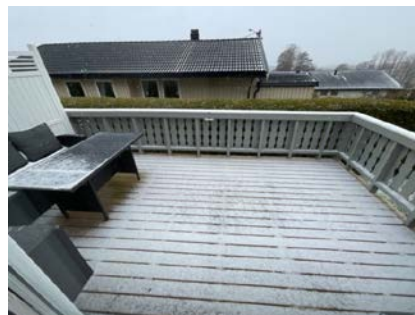
- Utvendig > Balkonger, terrasser og rom under balkonger: Fra stue er det adkomst til veranda på 17 kvm. Vurdering av avvik: Rekkverket er for lavt i forhold til dagens krav til rekkverkshøyder. I henhold til dagens krav skal rekkverk være minimum 1 meter.

- Det er ikke krav om utbedring av rekkverkshøyde opp til dagens forskriftskrav.

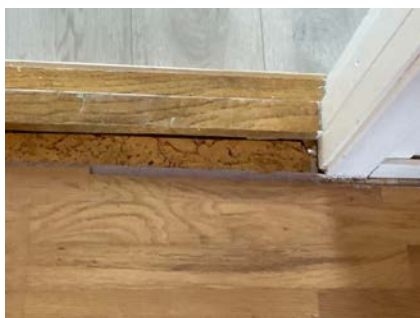
## TG 2 Overflater

- Innvendig > Overflater: På gulv er det overflater av laminat og belegg. Veggoverflater av malt MDF panel, teglstein, slettmalte flater og malt panel. I tak er det takessplater og malt panel. Vurdering av avvik: Det er påvist andre avvik: De fleste overflater har normal tilstand, dog er det stedvis noen avvik og gjenstående arbeider.

- Det må foretas tiltak for å lukke avviket.

Noe oppgraderinger må påregnes.

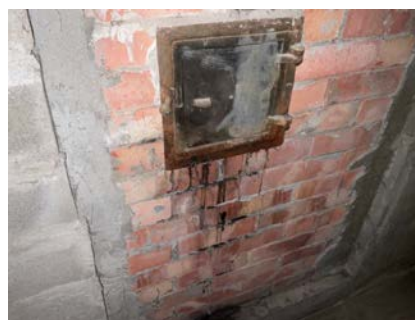
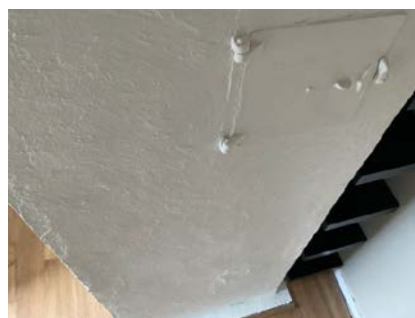
- Det anbefales å montere ildfast plate under luker på pipe.
- Tidspunkt for piperehabilitering nærmer seg.

Det er ikke et krav til ildfast plate under sotluke, men det anbefales at det etableres.

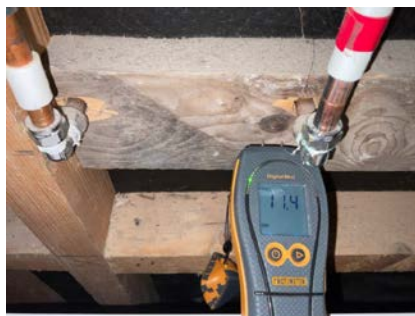
#### TG 0 Tilliggende konstruksjoner våtrom

Fuktsøk er foretatt på tilstøtende rom hvor vannrør kommer ut (veggen er ikke bygget igjen). Det måles tørre normale verdier.

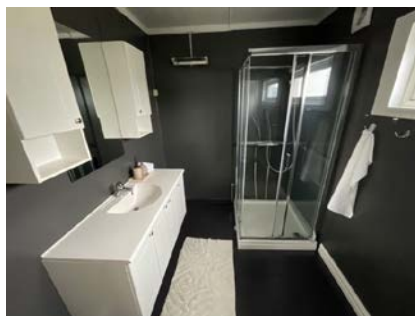
#### TG 3 Generell

- Våtrom > 1. etasje > Bad/vaskerom > Generell: Bad/vaskerom i 1. etasje med ukjent høy alder. Antatt oppført før 1997. Rommet har innredning med nedfelt servant, dusjkabinett og opplegg for vaskemaskin. Vurdering av avvik: Våtrommet må oppgraderes for å tåle normal bruk etter dagens krav. Kostnadsestimat: Over 300 000.

Det benyttes dog dusjkabinett som gjør at rommet får svært liten vannbelastning med dagens bruk.

**Kostnadsestimat: Over 300 000**

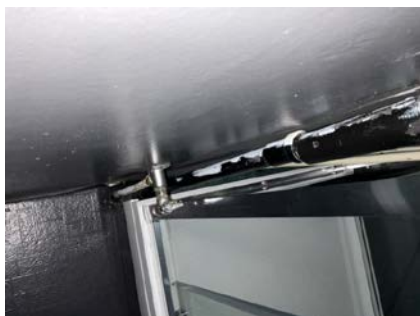
#### TG IU Tilliggende konstruksjoner våtrom

Det er utenpåliggende røropplegg og hulltaking med fuktsøk er derfor ikke fysisk mulig.

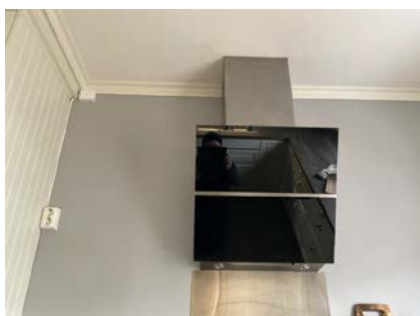
#### TG 1 Avtrekk

Det er kjøkkenventilator med avtrekk ut.

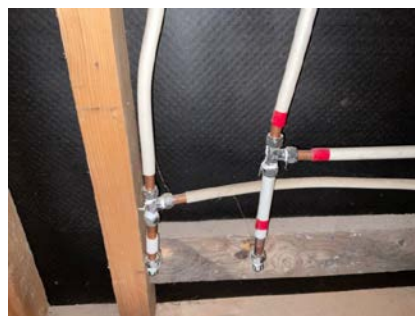
- Tekniske installasjoner > Vannledninger: Vannrør av kobber, plastbelagt kobber og flexislange. Vurdering av avvik: Mer enn halvparten av forventet brukstid er passert på innvendige vannledninger.

- Tidspunkt for utskifting av vannledninger nærmer seg.
- Det er ikke behov for utbedringstiltak siden anlegget fungerer i dag, men ut ifra alder kan skader plutselig oppstå på eldre anlegg.
- I forbindelse med oppgradering av våtrom vil det være naturlig med utskifting av rør.

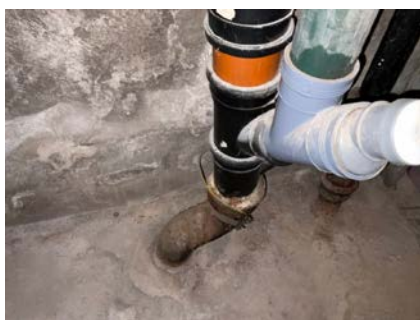
#### TG 2 Avløpsrør

- Tekniske installasjoner > Avløpsrør: Avløpsrør av plast og støpejern. Vurdering av avvik: Mer enn halvparten av forventet brukstid er passert på innvendige avløpsledninger.

Avløpsrør av plast og støpejern.

- Det er ikke behov for utbedringstiltak siden anlegget fungerer i dag, men ut ifra alder kan skader plutselig oppstå på eldre anlegg.
- I forbindelse med oppgradering av våtrom vil det være naturlig med utskiftning av rør.
- Tidspunkt for utskiftning av avløpsrør nærmer seg.

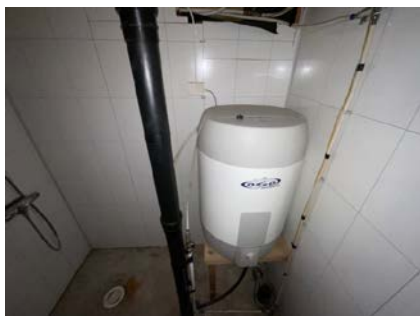
Bereder skal etter dagens forskrifter være tilkoblet egen koblingsboks.  
Det var ikke et krav da den ble montert, men det anbefales at dette etableres.

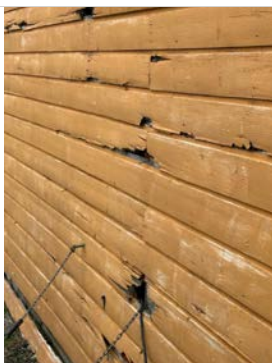
Takstmannen antar at det vil være rimeligere å rive og bygge nytt kontra det å rehabilitere.

Tilstandsgrad settes til 3 ut i fra en helhetsvurdering hensyntatt alder, observasjoner og normal forventet levetid.
