# Din nye leilighet?

Aktiv Eiendomsmegling ved Solveig Granlund ønsker velkommen til Vestbyveien 2d! Eiendommen er beliggende i et veletablert og hyggelig boligområde på Vestby. Leiligheten ligger i 2.etasje i flermannsbolig og har en hyggelig velkomstbalkong på ca. 4 kvm.

Befaringsdato: 18.03.2025

## EIET SEKSJON I SAMEIE

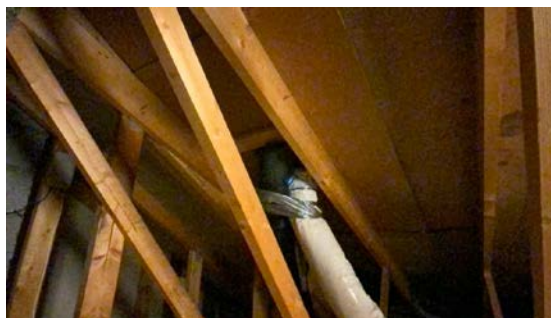
- Det er fra loft/kryp loft påvist indikasjoner på at det er punktering av dampspærre, som medfører svekket effekt av dampspærrefunksjonen.
- Det er påvist avvik rundt gjennomføringer i takflaten.
- Undertaket er misfarget.

Kontroll rundt rørgjennomføringer.

- Det bør gjøres lokale tiltak.

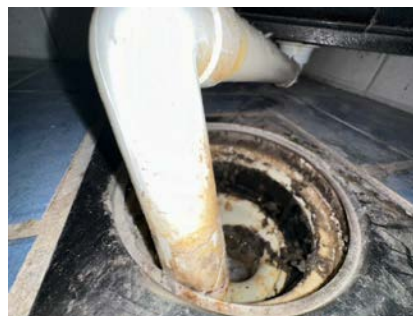
- Det er påvist at høydeforskjell fra topp slukrist til gulv/synlig topp membran ved dørterskel er mindre enn 25 mm.
- Det er påvist at noen fliser har bom (hulrom under).
- Det er påvist avvik i fallforhold til sluk i forhold til krav i forskrift på byggetidspunktet.

Kontroll av sluk.

- Overvåk tilstanden jevnlig. For å få tilstandsgrad 0 eller 1 må slukløsningen skiftes ut og sannsynligvis må også membransjiktet skiftes/utbedres. Det er imidlertid vanskelig å si noe om tidspunktet for når dette er nødvendig.
- Overvåk tilstanden jevnlig. For å få tilstandsgrad 0 eller 1 må tettesjiktet skiftes ut, men tidspunktet for når dette er nødvendig er vanskelig å si noe om.

Det oppfordres til fortsatt bruk av dusjkabinett.

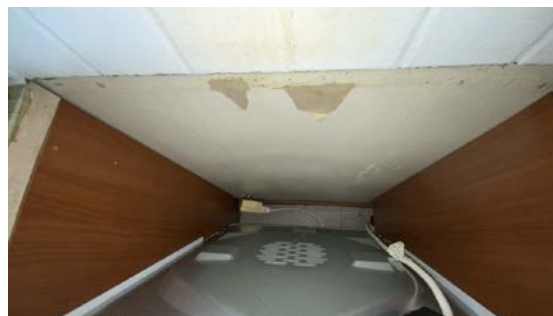
- Det er påvist skader på overflater/kjøkkeninnredning utover normal slitasjegrad.

Kontroll bak ovn. Ingen tegn til fuktskader på befaringsdagen. Kontakt må festes.

- Det må påregnes lokal utbedring/utskiftning.

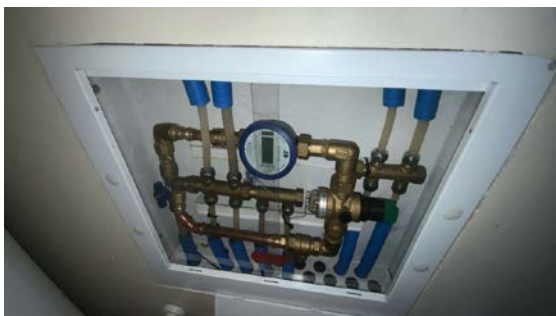
Besiktigelse av røropplegg.

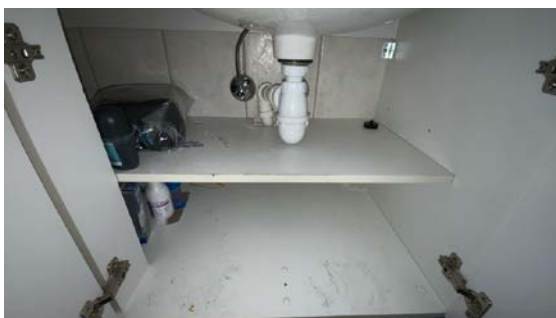
Besiktigelse av røropplegg.
