Opåsvegen 119, 2266 ARNEBERG

Din nye fritidseiendom?

Tilstandsrapport

FRITIDSBOLIG

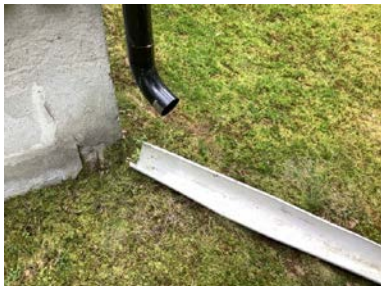
Utilfredsstillende bortledning av takvann.

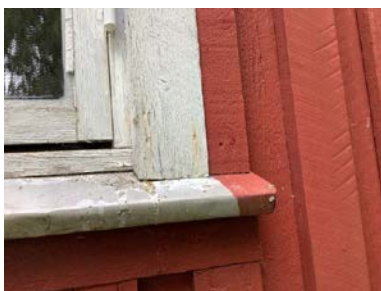
Omremming rundt vinduer er ført helt ned til vannbrett, og dette medfører økt risiko for råteskader da omramming kan trekke opp fukt fra vannbrett. Bordkledning er noe værslitt og bør vedlikeholdes.

Omremming er kledd helt ned til vannbrett.

Det bør etableres spalte mellom omramming og vannbrett slik at fukt ikke kan trekkes opp fra vannbrett.

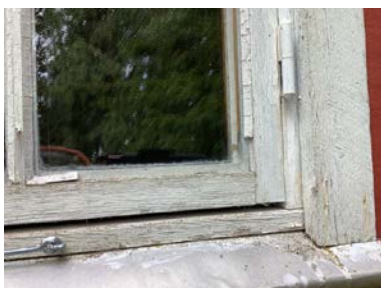
- Karmene i vinduer er slitte og det er sprekker i trevirket.

Det er påvist mangelfull kitt på enkelte vinduer.

Eksempel på værslitt vindu med mangelfull kitt.

I årene som kommer vil det være behov for enten restaurering av eksisterende vinduer eller utskifting av vinduer. Utskifting til nye vinduer med isolerglass anbefales.

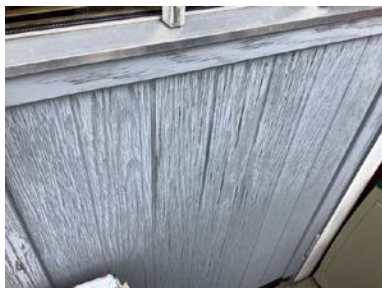
Værslitt balkongdør.

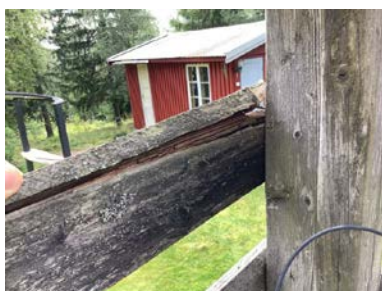
Det er påvist spredte råteskader i rekkverksbord, håndløper og terrassegulv. Det er påvist råteskadet rekkverksstolpe, og dette avviket medfører automatisk TG3.

Råteskadet rekkverksbord.

Rekkverk bør skiftes ut, og terrassegulvet bør vedlikeholdes.

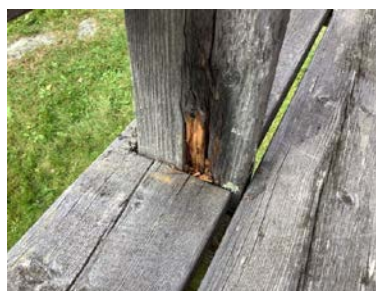
Råteskadet rekkverksstolpe.

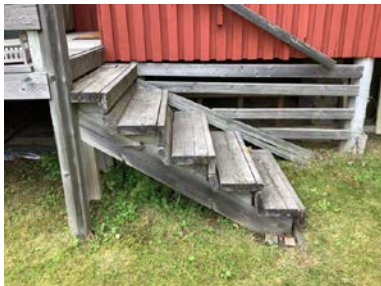
Trapp mangler rekkverk.

- Rekkverk må monteres for å lukke avviket.

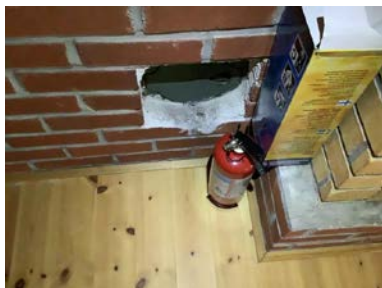
Det mangler ildfast plate på gulv under sotluke.

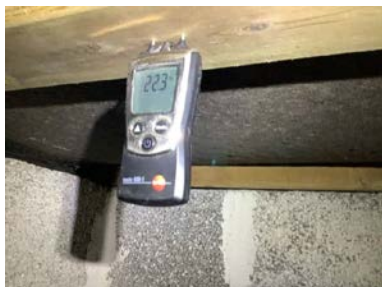
- Det er stedvis påvist fuktnivå som tilsier at konstruksjonen kan ha fuktskader.

På befaringsdagen måles stedvis fuktinnhold over 20 vektprosent fuktinnhold i treverk, og ved dette fuktinnholdet kan fuktskader oppstå og utvikle seg.
Det ble ikke oppdaget fuktskader i krypkjelleren.

Skadelig fuktinnhold i treverk.

- Overvåk konstruksjonen jevnlig. Avviket kan medføre behov for tiltak, men bør observeres over tid.

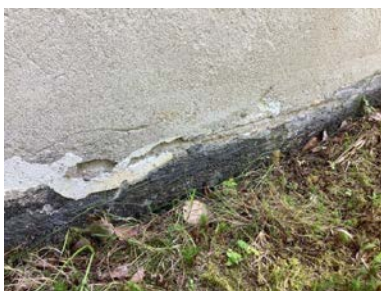
- Det er registrert horisontalriss som er symptom på jordtrykk.

Det mistenkes at rissene skyldes tele.

Eksempel på utvendig horisontalriss.

Utvendig forsegling av riss og sprekker for å forhindre frostspreng, og følg med på eventuell utvikling.

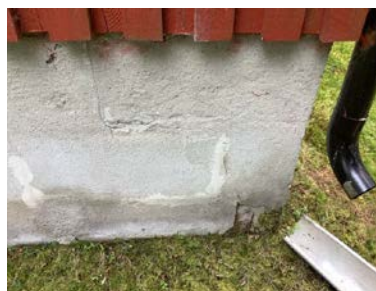
- Det er registrert skråriss som er symptom på setninger.

Eksempel på utvendig skråriss.

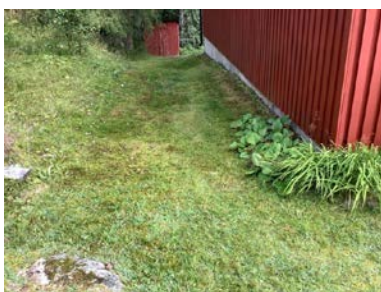
Utilfredsstillende fall fra bygning.

- Det bør foretas terrengjusteringer.

Terrengjustering bør utføres for å etablere tilfredsstillende fall fra boligen, men dette kan være krevende på denne tomten da det er fjelltomt. Tilfredsstillende fall vil være minimum 1:50 i en avstand på minimum 3 meter fra boligen.

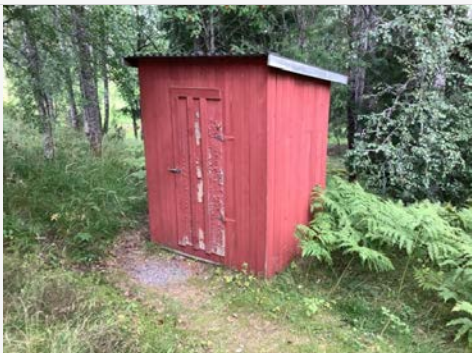
Utedo

Enkel utedo med tregulv, vegger av bindingsverk utvendig kledd med stående bordkledning og takteking av metallplater. Det er en gangdør, vindu for lysinnslipp og sitteplass til to.
