Tilstandsrapport

Boligbygg med flere boenheter

Bjønnbåsen 3 A, 4324 SANDNES

Befaringsdato: 12.02.2025

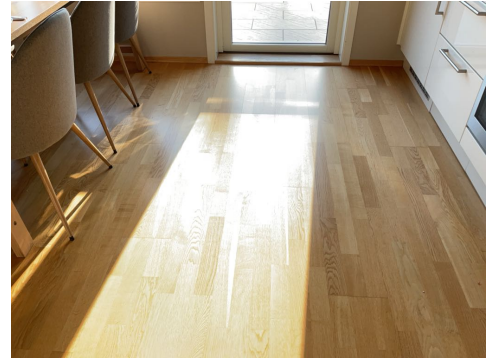
TG 1 Overflater

Gulv med parkett, vegger og innvendig tak med malte flater.

Gulvet har noe slitasje ved dører og under vindu i stue.

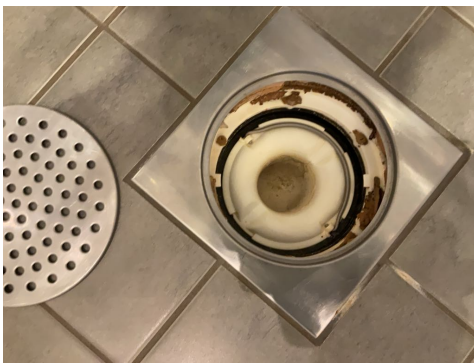
Det er plastsluk, og smøremembran med ukjent utførelse.

Sluk i dusj.

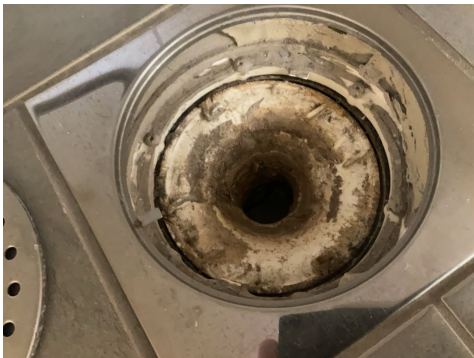
Bi-sluk.

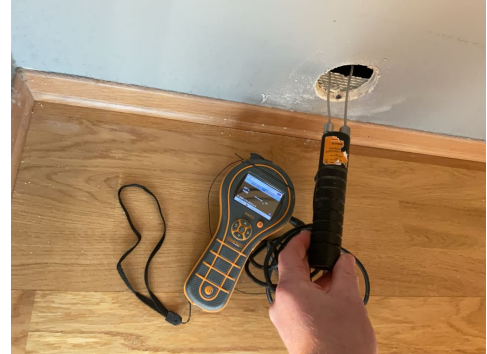
Hulltaking er foretatt uten å påvise unormale forhold. Hulltaking er foretatt i gang mot våtsone bad. Hulltaking er kun en stikkprøve og det utelukker ikke at det kan være fukt i andre vegger på våtrommet.

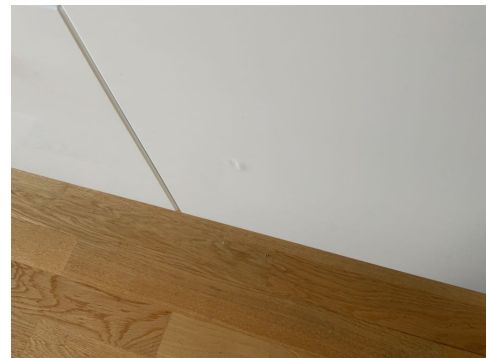
Kjøkkenet har innredning med glatte fronter og benkeplaten er av laminat. Det er kjøøl/fryseskap, induksjonstopp, stekeovn, vannstoppsystem og komfyrvakt.

Mindre svelling på kjøkkenfront til oppvaskmaskin.
