# Lys og hyggelig hytte med nydelig beliggenhet opp for vannet på Midtre Syndin, ca. 980 moh.

| Tilstandsrapport ..... | 46 |

Befaringsdato: 28.04.2025

Rapportdato: 12.05.2025

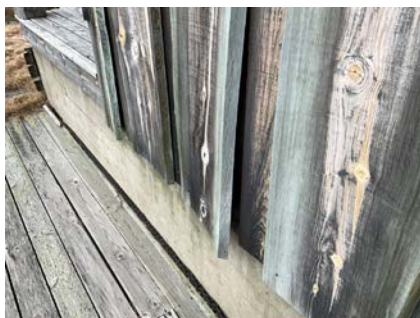
Vridninger og kvinger av ytterkledning, må påregnes utskifting av kledning på en side. Fare for innganger av mus/skadedyr

Luftet kledning var ikke vanlig ved oppføringstidspunktet. Normalt fungerer det med ikke luftet kledning i tørt fjellklima. Skulle ytterveggene kles på nytt vil det være hensiktsmessig å etablere lufting og etterisolering.

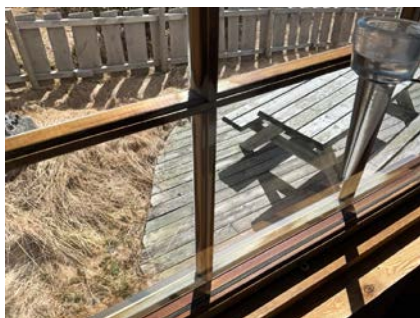
Skjolder i karm, trolig som følge av kondens mellom glass

- Det er påvist andre avvik:
- Må hensyntas alder på vinduer.

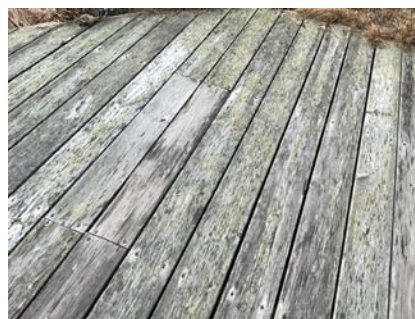
Vedlikeholdsbehov

- Det må foretas tiltak for å lukke avviket.

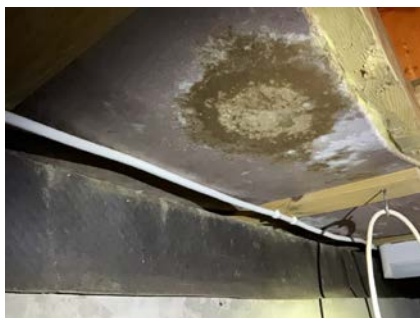
Muggsopp på stubbeloftsplater

Må foretas tiltak for å lukke avvik.

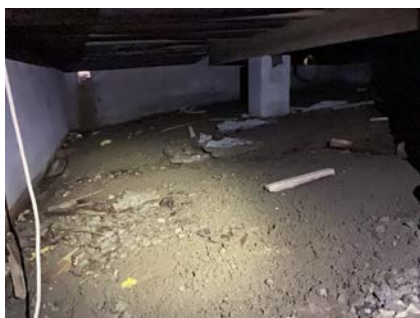
- Det er for dårlig terrengfall vekk fra konstruksjonen.
- Det er fra kryprom registrert fuktig miljø der grunn er av jordholdige masser som var under befarings fuktige, terrengfall/drenering utvendig bør vurderes for å unngå fukt i kryprom. Videre bør dampspærre etableres på grunn. Det ble registrert stubbeloftsplater i trefiber, bemerket muggsopp på disse og anbefales tiltak og årsak av bla. nevnte punkt for å unngå skade på selve gulvkonstruksjonen. Fra lukeområde ble det mot gulvkonstruksjon/bjelkelag registrert spor av aktivitet fra mus/skadedyr, anbefaler nærmere undersøkelse og tiltak. (ukjent tilstand i lukkede konstruksjoner i

bygning og må hensyntas) Krypkjeller er generelt en risikokonstruksjon fordi det er utsatt for fuktpåkjenning fra grunn og terreng.

Jordholdige masser til grunn, fuktige masser på befarings som forårsaker fuktig miljø i kryprom

- Terrengfall i tilknytning til konstruksjonen må utbedres.
- Må foretas tiltak for å lukke avvik.

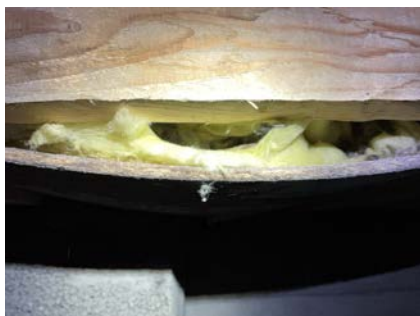
Fra luke ble åpning i gulvkonstruksjon synlig med spor av aktivitet fra mus/skadedyr

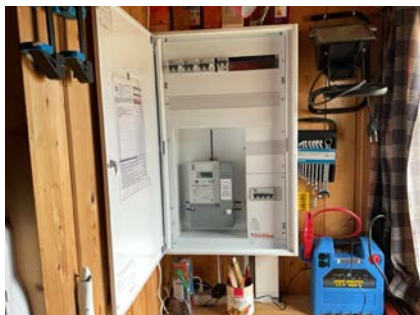
Avvik er satt det ikke foreligger dokumentasjon på anlegget. For en fullstendig kontroll av det elektriske anlegget, anbefales kontroll av godkjent el-takstmann.

Sikringsskap, bemerket manglende deksel på toppskinne siden av automatsikringer

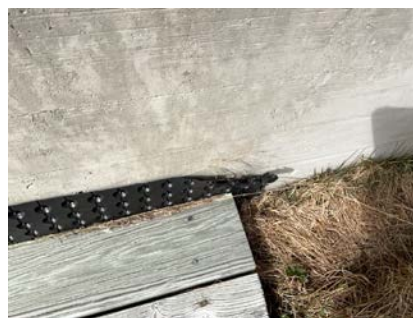
- Mer enn halvparten av forventet levetid på drenering er overskredet.
- Det er påvist andre avvik:
- Drensplast er avsluttet stedvis under terreng, samt manglende klemlist og stedvis manglende drensplast.

Manglende klemlist

- Det må foretas tiltak for å lukke avviket.

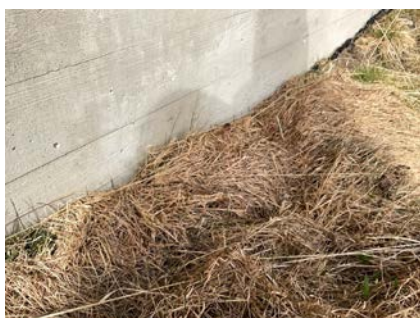
Avsluttet under mur, fare for fuktinntregning

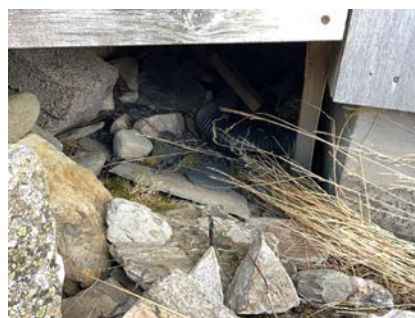
Terrengfall mot bygning på overside, bør endres og føres vekk fra bygningskropp for å unngå oppfukting av yttermurer og kryprom

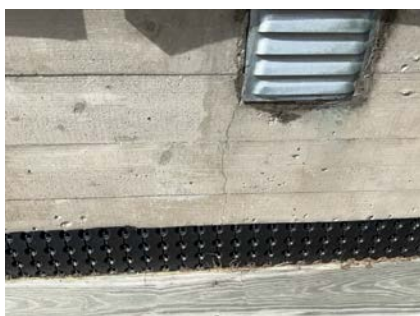
- Det er registrert skråriss som er symptom på setninger.
- Fundamentert på terreng som var vanlig på oppføringstidspunkt. Dette er en risikokonstruksjon med henhold fuktpåkjenninger og bevegelser fra tele/setninger fra grunn og må hensyntas.

Riss i mur

Forholdene bør holdes under oppsikt og utbedringer må vurderes om forholdene skulle endre seg.
