## Familiebolig med integrert garasje, fantastisk utsikt, solrike uteplasser og hage.

## Bauneveien 8

Enebolig m/garasje  
Bauneveien 8  
3960 Stathelle

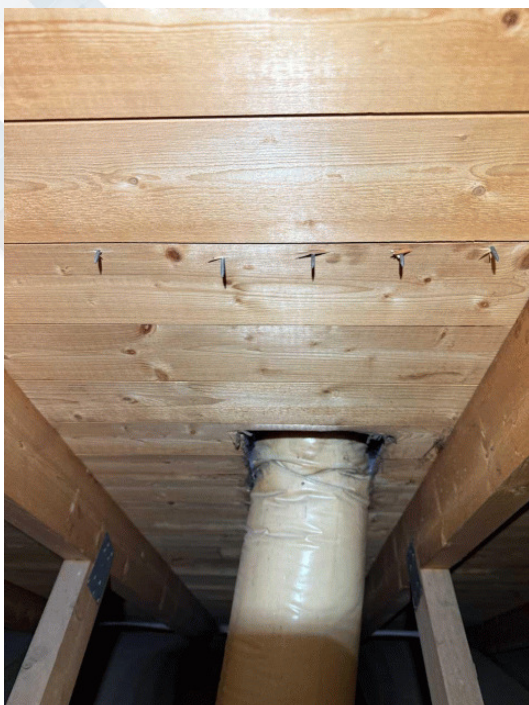
#### Merknader:

Loftet ble inspisert fra gangbart gulv, og den synlige delen fremstår som tørt, godt ventilert og generelt i god stand. Det ble imidlertid registrert fuktskjolder rundt ventilasjonspipen samt ved ventil til badet. Dette tyder på at det kan trenge inn nedbør ved spesielle værforhold, trolig som følge av innsig under pipehatten når vind og regn kommer fra utsatt retning. Det anbefales tilstrekkelig tetning på loftet rundt pipeløpet.

TG2 vurderes grunnet fuktskjolder rundt ventilasjonspipe og badventil tyder på mulig vanninntrenging.
