# Tilstandsrapport

Leilighet

St. Olavs gate 2, 4319 SANDNES

## Leilighet - Byggeår: 2022

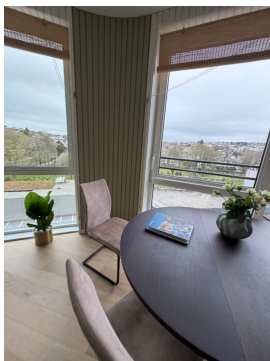
### TG 1 Balkonger, terrasser og rom under balkonger

**Beskrivelse**  
Innglasset balkong som "forlengelse" av stuen.

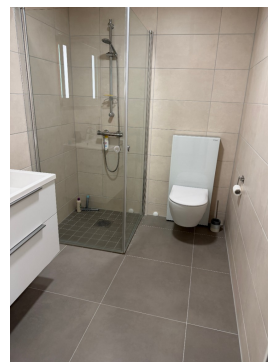
### 6. ETASJE > BAD

**Beskrivelse**  
Aktuell byggeforskrift er teknisk forskrift 2017. Dokumentasjon i form av kontrollerklæringer, (midlertidig brukstillatelse).

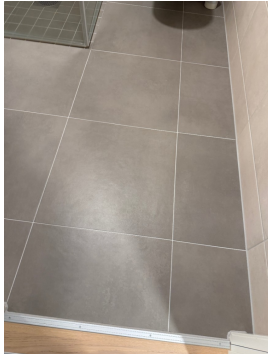
### ! TG 1 Sluk, membran og tettesjikt

Det er plastsluk og smøremembran med dokumentert utførelse.

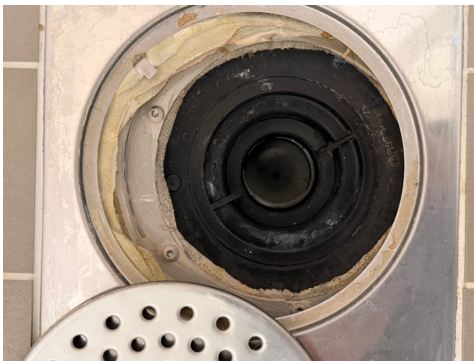
### ! TG 1 Sanitærutstyr og innredning

Rommet har innredning med nedfelt servant, veggmontert toalett og dusjvegger/hjørne.

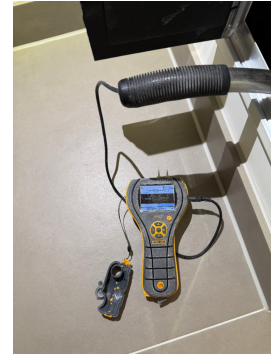
### ! TG 1 Tilliggende konstruksjoner våtrom

Fuktkontroll er utført i inspeksjonsluke mot bad. Fuktkvotemåling (vekt%) i konstruksjonen ble målt til 0.

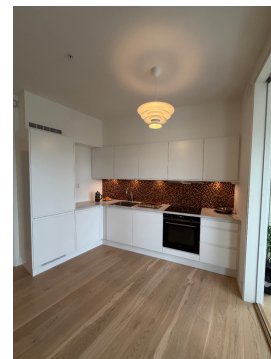
### ! TG 1 Overflater og innredning

Kjøkkenet har innredning med glatte fronter. Benkeplaten er av laminat. Det er kjøøl/fryseskap, oppvaskmaskin, komfyr, platetopp, vannstoppsystem og komfyrvakt.

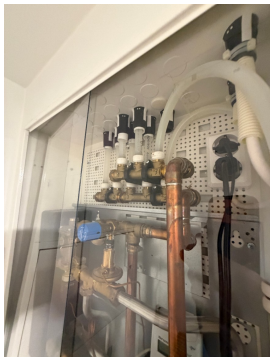
### ! TG 1 Vannledninger

Innvendige vannledninger er av plast (rør i rør). Det er besiktiget i rørskap.

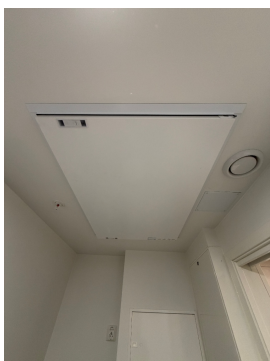
## ! TG 1 Avløpsrør

Det er avløpsrør av plast og støpejern.

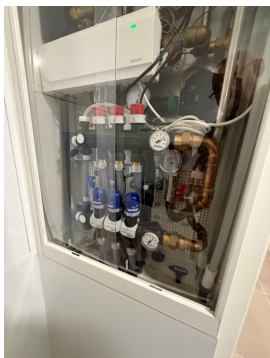
## ! TG 1 Vannbåren varme

Vannbåren fjernvarme som også forsyner boligen med varmt forbruksvann.

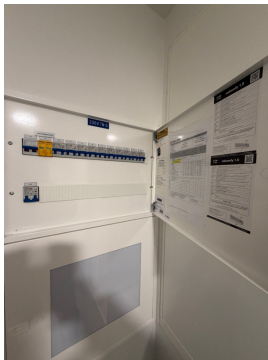
## Elektrisk anlegg

Det elektriske anlegget er utført med automatsikringer.

Det er ikke fremvist samsvarserklæring for det elektriske anlegget. Samsvarserklæring er en form for garanti på det elektriske arbeidet som er utført.
