Kvernhusrenen 59, 5208 OS

**Innholdsrikt rekkehus med  
barnevennlig og trafikkstille  
beliggenhet | Solrike uteplasser |  
Innflytningsklar**

KVERNHUSRENNEN 59 - 4624/44/0/4/13/0/0

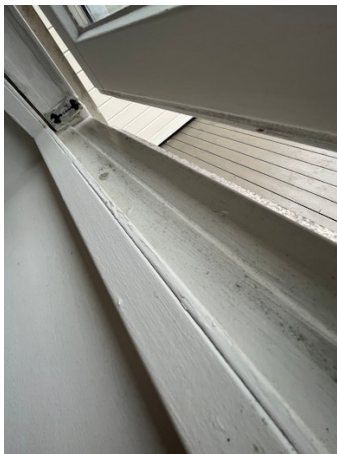
Overmalte pakninger.

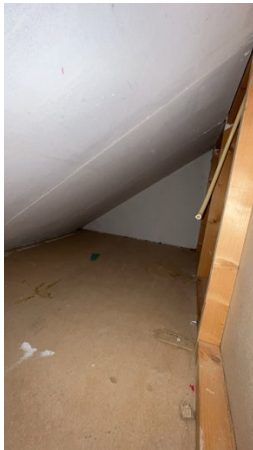
**Bilde**

Ingen tegn til kondens eller fukt ble avdekket i himling eller knevegger.

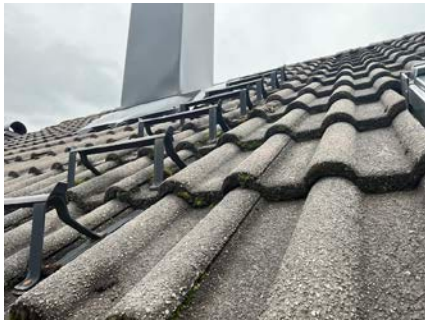
Det anmerkes mose enkelte plasser på taket, utover dette ble det ikke observert tegn til lekkasjer eller skader. TG 2 settes på grunn av alder da over halvparten av forventet funksjonstid er nådd. Velux vinduer av nyere dato.

Noe mose groing enkelte steder på takstein

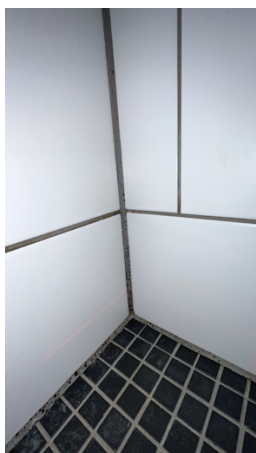
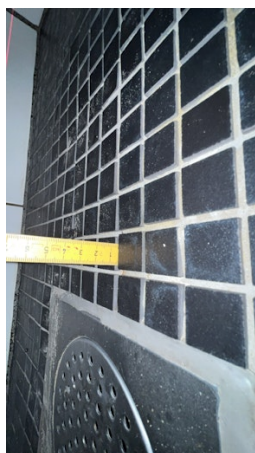
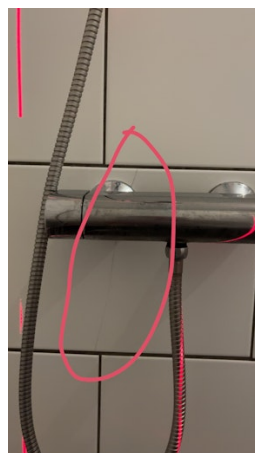
Brudd i flis ved dusjbatteri.

Ingen skader eller avvik utover avvik påvist i dusjsone med silikon, mosaikk og brudd i 1 stk flis.

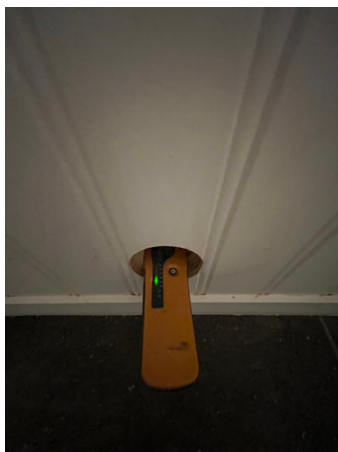
**Bilde**

Det er utført hulltaking mot våtrommets vanninnstallasjon der det er antatt størst risiko for eventuelle vannlekkasjer/fuktskader. Hullet er utført fra tilstøtende rom på baksiden av våtrommets fuktsikring. Ingen forhøyede fuktverdier funnet.

Ingen forhøyede fuktverdier funnet.

**Anbefalte tiltak / ytterligere undersøkelser anbefales?**

Nei

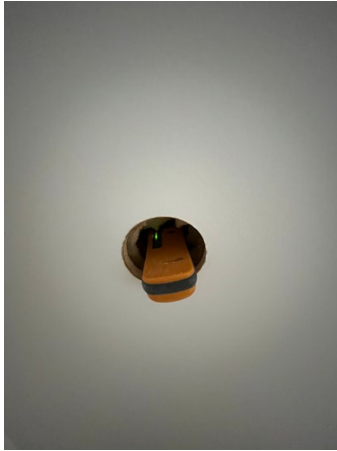
### Bilde

Det er utført hulltaking mot våtrommets vanninnstallasjon der det er antatt størst risiko for eventuelle vannlekkasjer/fuktskader. Hullet er utført fra tilstøtende rom på baksiden av våtrommets fuktsikring. Ingen forhøyede fuktverdier funnet.

Ingen forhøyede fuktverdier funnet.

### Anbefalte tiltak / ytterligere undersøkelser anbefales?

Nei
