# Tilstandsrapport

📍 Lilleruts vei 8, 1364 FORNEBU

# gnr. 41, bnr. 935, snr. 128

## Boligbygg med flere boenheter - Byggeår: 2017

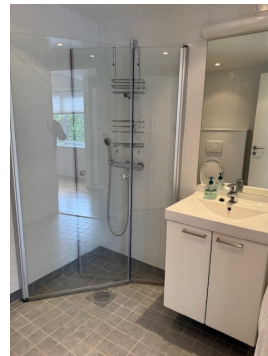
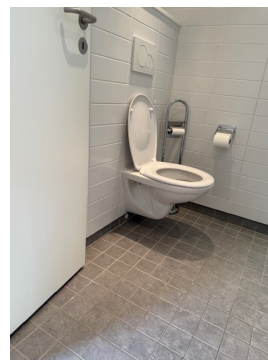
### 4 ETASJE > BAD

Fliselagt baderom fra byggeåret med dusj, veggmontert wc og servant. Det foreligger dokumentasjon på oppbygging av rommet fra utbygger.

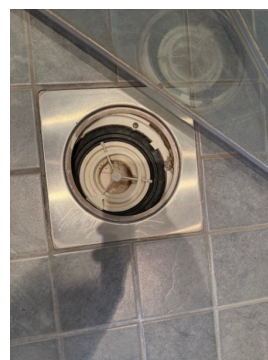
### ! TG 1 Sluk, membran og tettesjikt

Plastsluk med dokumentert utførelse på membran.

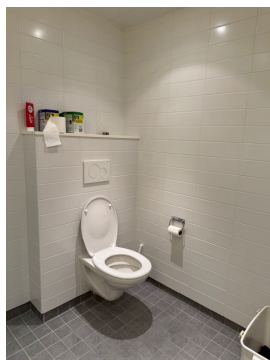
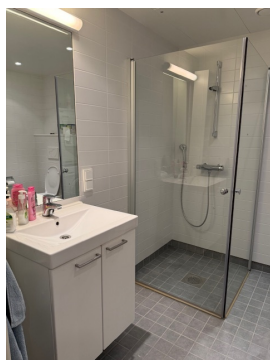
### 4 ETASJE > BAD 2

Fliselagt baderom fra byggeåret med dusj, opplegg til vaskemaskin, veggmontert wc og servant. Det foreligger dokumentasjon på oppbygging av rommet fra utbygger.

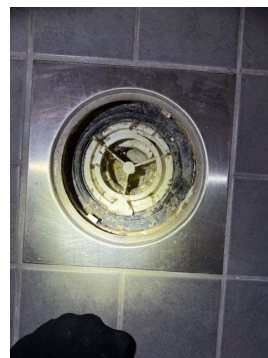
## ! TG 1 Sluk, membran og tettesjikt

Plastsluk med dokumentert utførelse på membran.

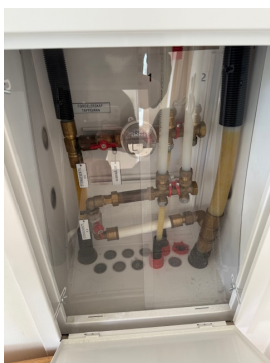
### ! TG 1 Vannledninger

Det er vannrør av type rør i rør opplegg i boligen. Stoppekraner er i koblingsskap på soverom.  
Det er koblingspunkt til rør i himling over badetrom.
