Aurfaret 13, 1930 AURSKOG

**Gjennomgående, pen 3-roms  
endeleilighet i 2. etasje. Stor, solrik  
balkong, heis og garasjeplass.  
Midt i sentrum.**

# Tilstandsrapport

## SELVEIERLEILIGHET

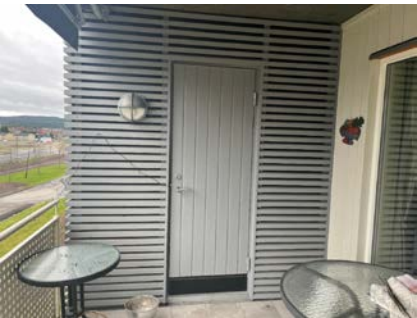
Overbygget veranda i betongkonstruksjoner med levgg av glass, rekkverk av stål, flislagt gulv og motorisert markise.

Veranda med bod.

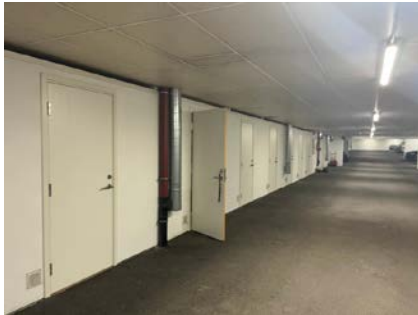
Bod i felles parkeringskjeller.

- For å lukke avviket ihht NS 3600.2018 må det utarbeides en Tilstandsanalyserapport/vedlikeholdsplan for fellesdeler i bygget. Da dette er opp til borettslag/sameie å rekvirere er kostnadsestimat ikke satt.

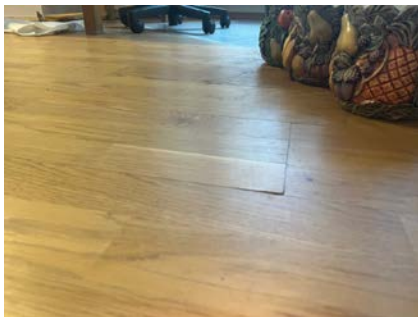
Innvendig > Overflater: Gulvene er av parkett. Vegger er av malte plater. Himlinger er av malte plater, himlingsplater og malt mur. Vegger er av stålbindingsverk, iht. dokumentasjon. Grunnet inventar er ikke alle overflater inispisert. Vurdering av avvik: Overflater har en del slitasjegrad utover det en kan forvente. Det er slitasje og merker på parkett og delvis lister/vegger.

Parkett har slitasje.

Det bør påregnes at gulv og vegger utbedres, da disse har noe mer slitasje enn man kan forvente.  
Ses i sammenheng med punkter om dører.

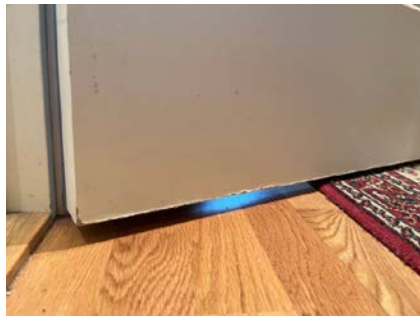
Innvendig > Innvendige dører: Profilerte formpressede innerdører. Vurdering av avvik: Det er avvik: Slitasje og merker på utforing og lister, samt noe merker på dører.

Dør til bad har skade i nedkant.

Utforinger og lister bør utbedres.

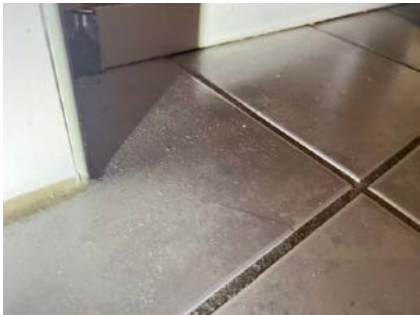
Det er riss/sprekke på en gulvflis ved hjørne til dusjnisse, uten at det har større betydning, vurdert til mindre avvik.

Riss i gulvflis.

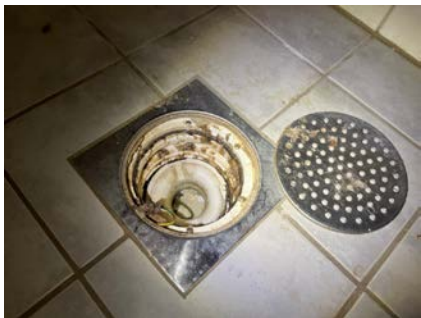
Plastsluk i dusjnisse og under servantskap med synlig membranmansjett. Tettesjikt/membran er smøremembran, iht. dokumentasjon.

Sluk i dusjnisse.

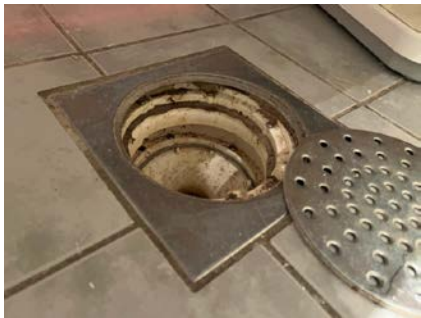
Det er målt ca. 25 mm høydeforskjell på gulv ved dørterskel til topp slukrist under servantskap.

Sluk under servantskap.

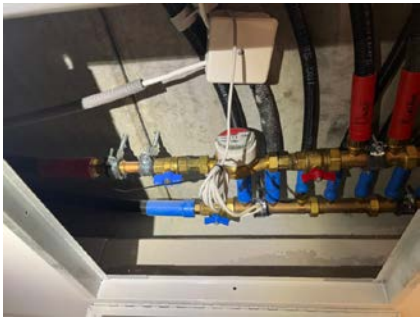
Synlige vannrør av plast med rør-i-rør system, fordeling med stoppekran er plassert over nedsenket himling på bad. Eventuell lekkasje på rørrnett vil ledes tilbake til fordeleren og synliggjøres her, iht. dokumentasjon.

Fordeler for vann og stoppekran i himling på bad.

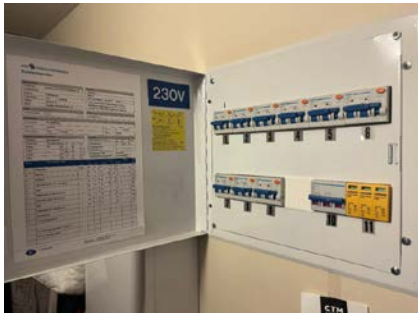
På grunnlag av fremvist dokumentasjon, tilstand og alder er det ikke behov for utvidet el-kontroll.  
Det bemerkes at undertegnede takstmann ikke er fagmann innen elektro og kontrollen er forenklet og utelukkende på det som er synlig, det kan derfor være feil med anlegget som ikke er oppdaget.

Sikringsskap.
