**Salgsobjekt:** Enebolig  
**Eierform:** Eiet  
**Byggeår:** 2021

# Moderne, stor og strøken enebolig m/ 2 praktikantdelar! Dobbel garasje | Solcelle | Takterr.

# Tilstandsrapport

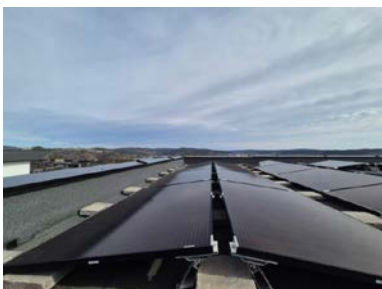
Taktekkingen er av papp. Taket er besiktiget fra takfot i stige.

Siden taket (takkonstruksjon, taktekking og skorstein) kun er observert fra takfot i stige, er vurderingen begrenset av dette. Det er ikke sikkerhetsmessig forsvarlig å bevege seg ut på taket. Selv om det ikke er avdekket skader under befaringen, betyr ikke dette at det ikke foreligger skader som en besiktigelse på taket kan avdekke. Vær oppmerksom på denne risikoen. En undersøkelse på taket kan utføres av en fagperson under tilstrekkelige sikkerhetsforhold.

Taket er dekket av solceller og besiktigelse er derfor begrenset.

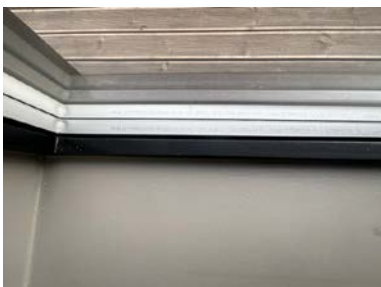
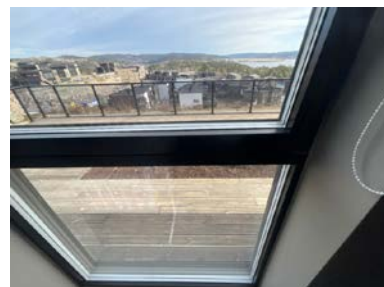
## TG 2 Dører

Bygningen har malte ytterdører, malte balkongdør i tre og skyvebalkongdør i PVC.

Liten sprekk i ytterdøren og en begynnende sprekk i den andre døren. Sprekken er limt av eier.

Sprekken kommer av varme når sol står på hele dagen, avviket vil utvikle seg og døren bør da byttes i en lysere farge.

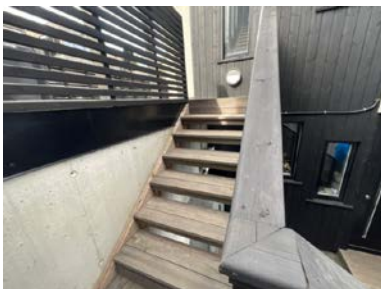
## 1 Balkonger, terrasser og rom under balkonger

Veranda med utgang fra stue i underetasjen. Dekke av terrassebord. Rekkverk av tre.  
Altan med utgang fra 2. etasje. Dekke av terrassebord. Rekkverk av metall og glass.  
2 balkonger med utgang fra soverom. Dekke av terrassebord. Rekkverk av metall og glass.

Konsekvens av manglende rekkverk er at trappen er mindre sikker i bruk og gir økt fare for fallskader.

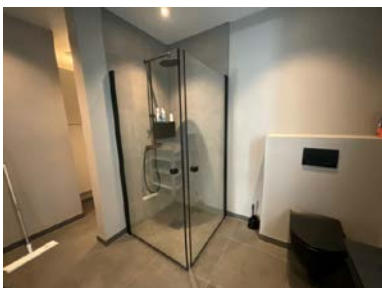
### 2. ETASJE > BAD/VASKEROM

## Overflater Gulv

På gulvet er det fliser med vannbåren gulvvarme. Det er ca. 25 mm. fall fra flis ved dør til topp slukrist. Utførende murer etablere oppkant i hht Tek17.

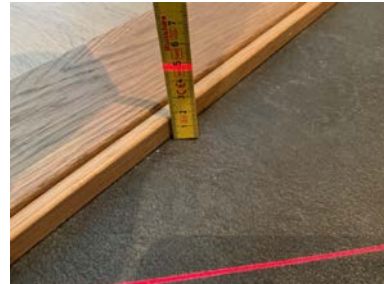
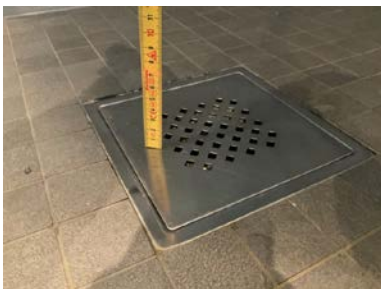
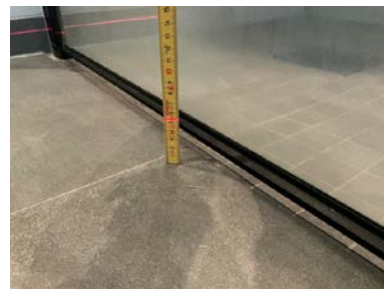
## 2. ETASJE > BAD/VASKEROM

### 1 TG 1 Sluk, membran og tettesjikt

Det er plastsluk og smøremembran med dokumentert utførelse.

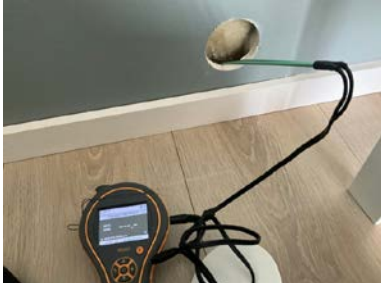
## 1. ETASJE > BAD

Hulltaking er foretatt uten å påvise unormale forhold. Hulltaking er foretatt i gangen i veggen mellom bad og vaskerom. Fuktkvotemåling (vekt%) i konstruksjonen ble målt til under 6.

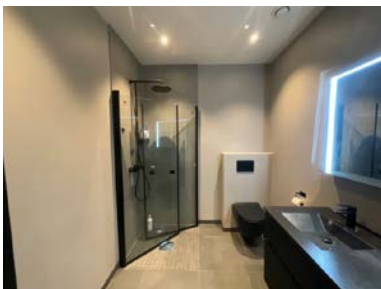
## 1. ETASJE > BAD

### 🕒 TG 1 Overflater Gulv

På gulvet er det fliser med vannbåren gulvvarme. Det er ca. 30 mm. fall fra flis ved dør til topp slukrist i dusjen. Dusjnisen er nedsenket med 5 mm.

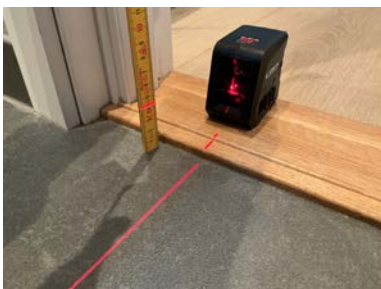
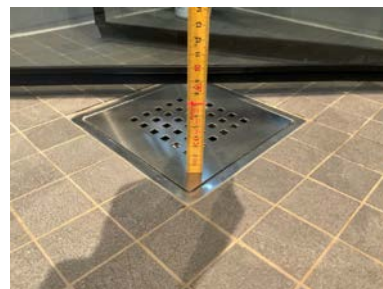
## 1. ETASJE > BAD

### 🕒 TG 1 Sluk, membran og tettesjikt

Det er plastsluk og smøremembran med dokumentert utførelse.

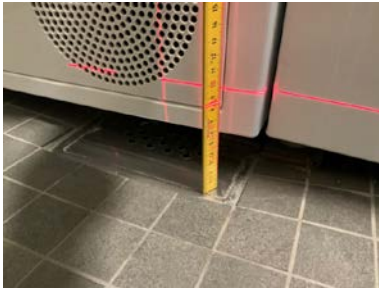
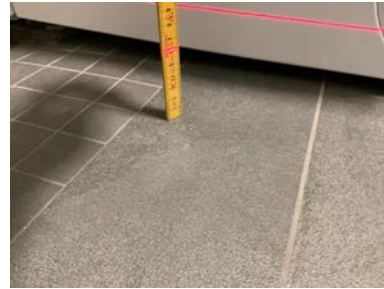
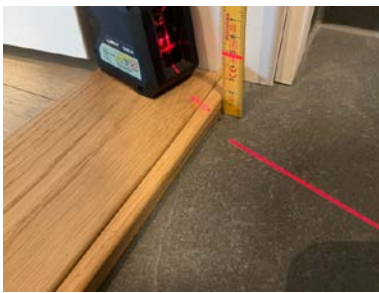
## 1. ETASJE > VASKEROM

### TG 1 Sluk, membran og tettesjikt

Det er plastsluk og smøremembran med dokumentert utførelse.

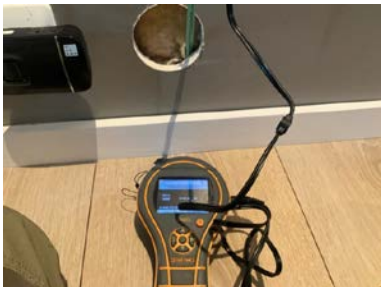
## UNDERETASJE > BAD

Hulltaking er foretatt uten å påvise unormale forhold. Hulltaking er foretatt ved/i på soverom bak våtsone for vasken. Fuktivotemåling (vekt%) i konstruksjonen ble målt til 6.

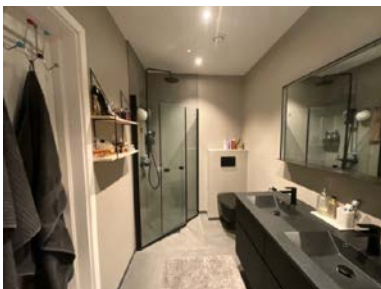
## UNDERETASJE > BAD

### 1 TG 1 Overflater Gulv

På gulvet er det fliser med vannbåren gulvvarme. Det er ca. 30 mm. fall fra flis ved dør til topp slukrist i dusjen. Dusjnisen er nedsenket med 5 mm. Utførende murer etablere oppkant i hht Tek17.

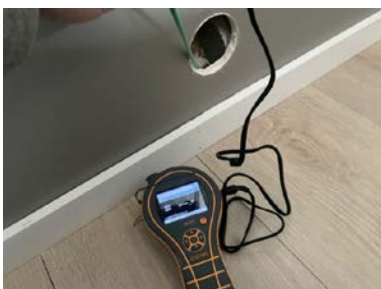
## UNDERETASJE > VASKEROM

Hulltaking er foretatt uten å påvise unormale forhold. Hulltaking er foretatt ved/i teknisk rom. Fuktivotemåling (vekt%) i konstruksjonen ble målt til 6.

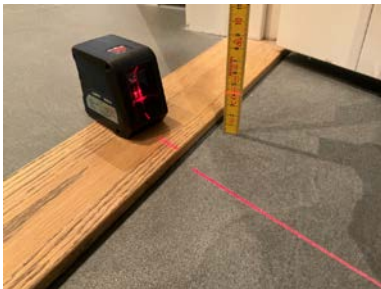
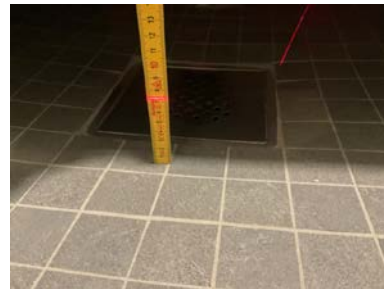
## UNDERETASJE > VASKEROM

### TG 1 Sluk, membran og tettesjikt

Det er plastsluk og smøremembran med dokumentert utførelse.

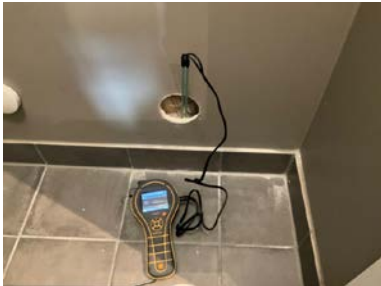
## KJØKKEN

### 2. ETASJE > STUE/KJØKKEN

#### TG 1 Overflater og innredning

Kjøkkenet har innredning med glatte fronter. Benkeplaten er av laminat.

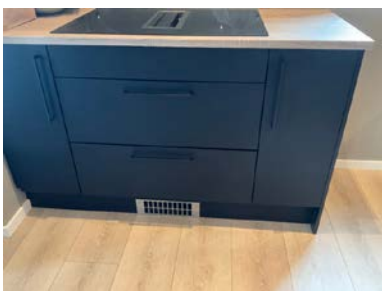
## UNDERETASJE > STUE/KJØKKEN

### TG 1 Overflater og innredning

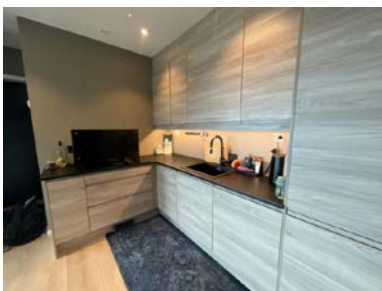
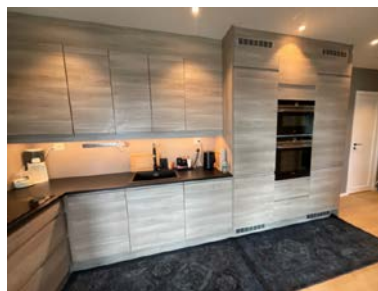
Kjøkkenet har innredning med glatte fronter. Benkeplaten er av laminat.

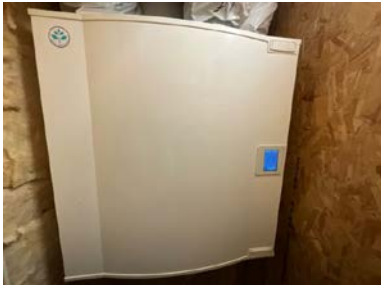
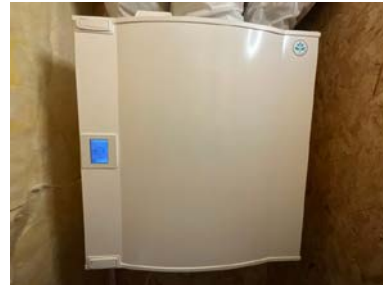
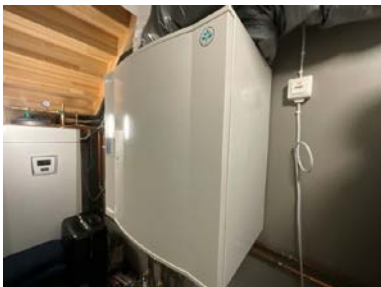
## TG 1 Ventilasjon

Boligen har balansert ventilasjon.  
Aggregatet er plassert på teknisk rom i underetasjen og i sjakter i 1. etasje og 2. etasje.  
Jevnlig bytte av filter må påregnes.

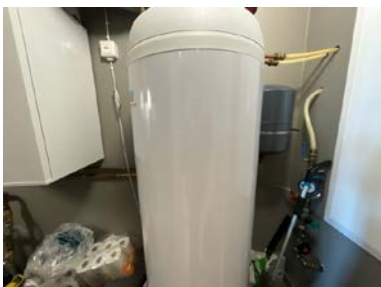
## TG 1 Vannbåren varme

I boligen er det vannbåren varme i gulvene i 2. etasje, i 1. etasje og underetasjen er det varmefolie på soverommene.  
Inspeksjonen innebærer å sjekke etter lekkasjer i koblinger på synlige deler.

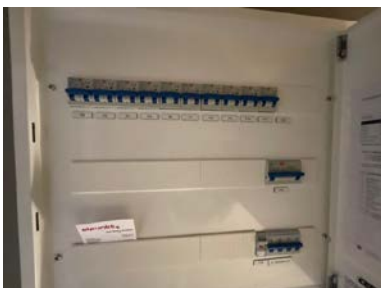
1.etg

## 1 TG 1 Elektrisk anlegg

Tilstandsgrad 1 er satt på bakgrunn av tilsynsrapport fra Agder Energi og fremviste samsvarserklæring på anlegget.

Kontrollen som er utført er kun på synlige deler.
