# TILSTANDSRAPPORT

Håkonshellaveien 227 B

14.07.2025

Befaring utført den 03.07.2025 av:

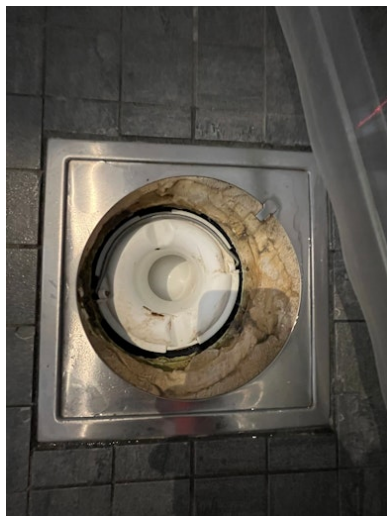
## Bilde

Det er synlig bruk av både membran og mansjett under klemring i sluk.

Ingen symptomer på svikt i tettesjikt ble avdekket.

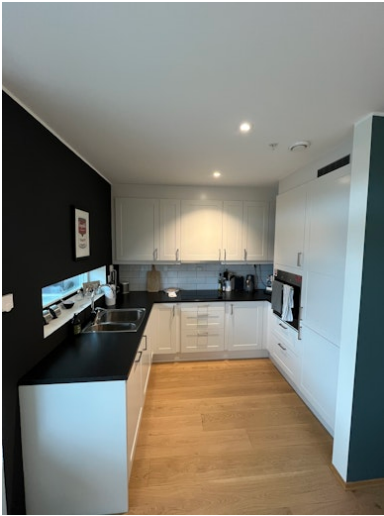
## Bilde

Det er etablert både komfyrvakt over stekesonen og lekkasjevakt under skrog med vanninstallasjoner.

Ved stikkprøvekontroll med fuktindikator på erfaringsmessig utsatte steder ble det ikke registrert negative fuktindikasjoner. Kjøkkenet vurderes å være i bruksmessig god stand med normal bruksslitasje.

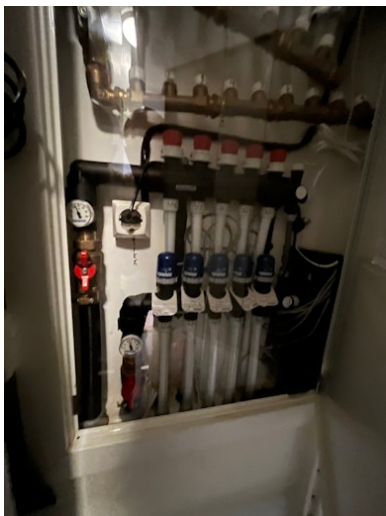
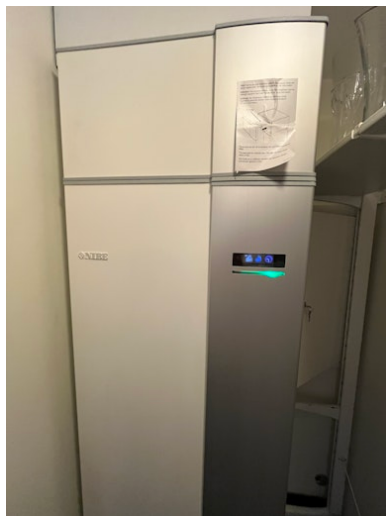
## Bilde

Varmtvannsberederen er kontrollert uten noen avvik.

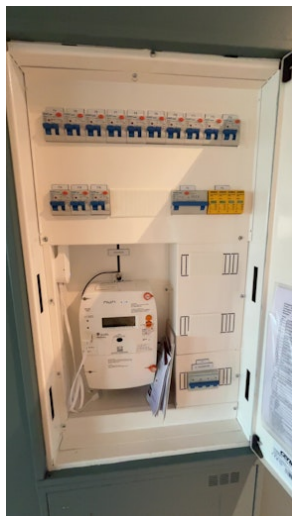
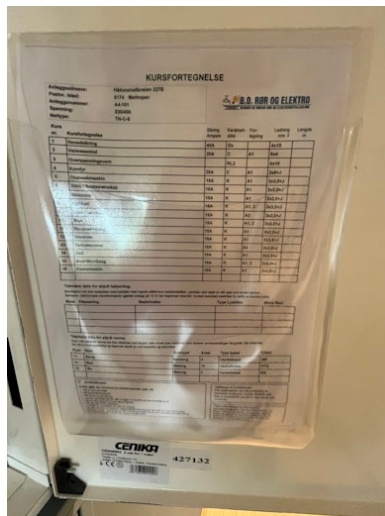
Det elektriske anlegget er ikke Tilstandsgrad-vurdert da undertegnede ikke innehar den faglige kompetansen for vurdering av dette i henhold FEK §9 (Forskrift om elektroforetak og kvalifikasjonskrav for arbeid knyttet til elektriske anlegg og elektrisk utstyr).

Det er likevel foretatt en enkel vurdering av anlegget basert på selgers informasjon og besiktelse av synlige deler i boligen. Undersøkelsen er basert på spørsmål og punkter fra forskriften Tryggere Bolighandel som ble vedtatt 01.01.2022.
