Håkonshellaveien 227B, 5174 MATHOPEN

**Skjærgårdsholmen for livsnytere!  
3 sov, solrike terrasser mot øst/  
sør/vest. Fast båt- og garasjeplass.  
Attraktivt område!**

Basert på forenklet gjennomgang av bygningsmassen

OBOS Prosjekt  
August 2020

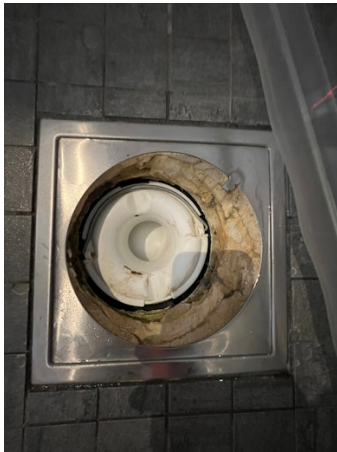
## Bilde

Det er synlig bruk av både membran og mansjett under klemring i sluk.

### Totalvurdering av membran, tettesjikt og sluk

TG 1

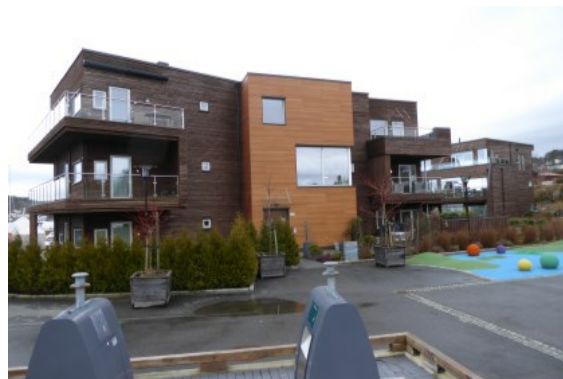
## Blokk

Boligblokker oppført i 3 etasjer. Bygningsmassen er oppført på terreng med støpt såle på mark, og er kjellerløse. Det er totalt 7 boligbygg som er oppført tilnærmet i vannkanten inne i en liten vik, med omkransende bryggeanlegg. Terrengnivået ved bygningene er hevet såpass at man har laveste bygningskonstruksjon ca 1 meter over flomvannsgrense. Inngangsplan fra bakkenivå, med trappeadkomst og heis til alle etasjer i alle bygg. Det er totalt 45 leiligheter i boligselskapet. Alle leiligheter har balkonger og terrasser. Bygningen har bærende konstruksjoern av betong og yttervegger av utfyllende bindingsverk kledd med liggende kledning . Etasjeskillere av betong. Takkonstruksjon av Q-dekker tekket med asfalttakbelegg.

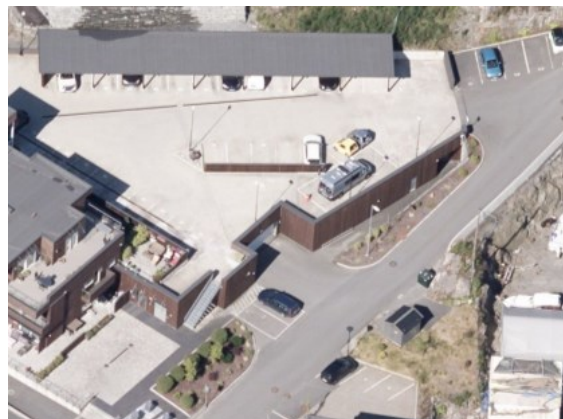
### Garasjeanlegg

Parkeringsanlegg med garasjeplasser i lukket anlegg, parkeringsplasser i carport og under åpen himmel. Parkeringsanlegget er bygget med bærende konstruksjoner i plasstøpt betong, asfaltert dekke i lukket anlegg og betongdekke ved carport og åpent areal. Avrenning fra betongdekket til sluk med innvendig rørføring. Carport oppført med bærende konstruksjoner av tre - pulttakkonstruksjon med taktekking av asfalttakbelegg.

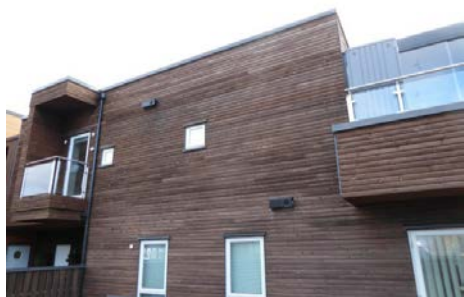
Panelkledning med MøreRoyal 2-trinns behandling.

Det anbefales fasadevask. Fasadevask er en viktig del av renholdet for å kunne på best mulig måte ivareta bygget og fasadens materiale. Forurensing, veistøv, pollen, grønske/algevekst og smuss legger seg som et belegg på byggets kledning og kan over tid være skadelig for fasaden. Til rengjøring brukes en mild husvask og vannslange med normalt trykk. Høytrykkspyler kan lett skade treet og ta bort pigmenter som ikke skal fjernes. Grovestimatet gjelder fasadevask utført fra lift. Fasadevask bør gjennomføres minimum hvert 5. år. Fasadevasken kan utføres på dugnad, men er i tiltaket lagt inn med en kostnad lagt opp mot bruk av entreprenør. Det er lagt til grunn et areal på ca 3.800m<sup>2</sup>. Løse kledningsbord festet lokalt med egnet produkt og metode.

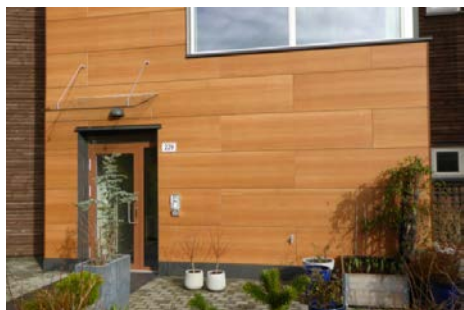
Veggparti med fasadeplater - stedvise flekker fugleskitt.

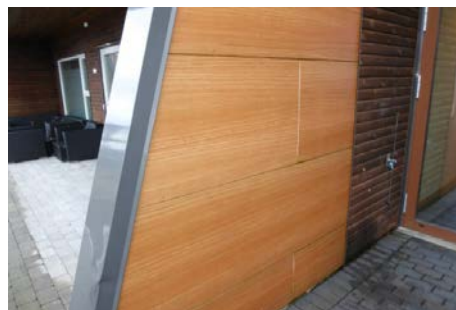
Fasadeplater med grønske i plateskjøter.

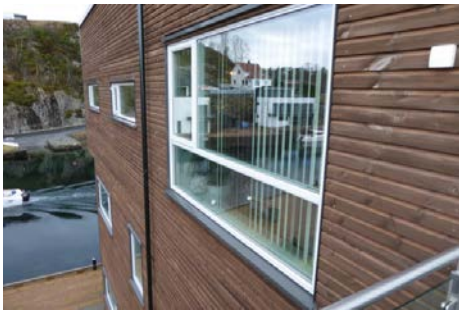
Vinduer med utvendig aluminiumskledning.

Det anbefales å gjennomføre en kontroll av beslagsløsningen under terskel på hev- og skyvedørene ut på terrasser. Kontrollen bør utføres på terrassen der det er mistanke om lekkasje, samt på et utvalg opp mot 5 andre terrasser fordelt rundt i bygningsmassen. Dette vil kunne gi et godt bilde av valgt metode for tetting og lokale avvik/mangler som kan føre til lekkasje. Kontrollen bør gjøres ved å fjerne terrassebord som ligger inn mot yttervegg, slik at beslaget kan demonteres for kontroll av hvordan terrassemembran er tettet mot underkant av dør/terskel. Eventuelle funn under kontrollen, vil gi nærmere anbefalinger om nødvendige tiltak. Disse er derfor ikke synliggjort i denne rapporten. Forøvrig ingen anbefalte tiltak på vinduer og terrassedører utover normalt innvendig vedlikehold av overflater og åpningsmekanisme som forstås av hver enkelt beboer.

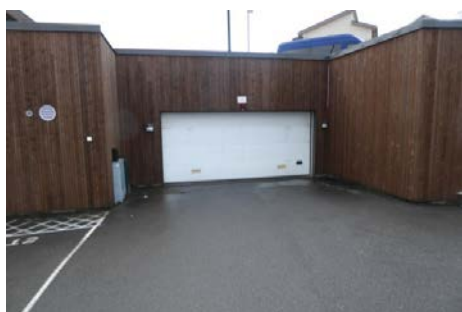
Garasjeport sett fra utsiden.

For brukerne av fellesgarasjene er det viktig at porten til enhver tid fungerer slik at man kommer seg inn og ut og at garasjen ikke står "ulåst". Det anbefales opprettholdelse av fast serviceavtale boligselskapet har med Portmaker AS for å sikre kontinuerlig drift av portene. Det er estimert kostnad på serviceavtale og drift av porten.

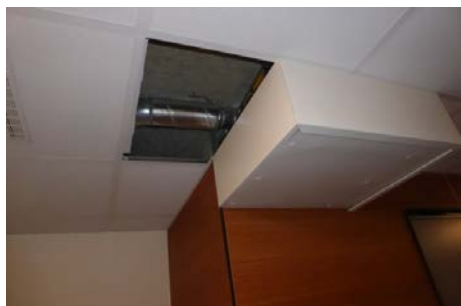
Plassering av adsorpsjonsavfukter i fellesarealer Kompasset.

Det anbefales å opprettholde dagens serviceavtale på avfuktningsanlegget.

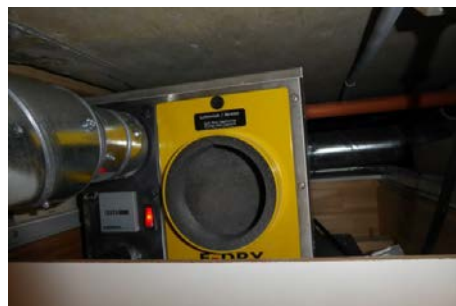
Bildet viser aggregatet innebygget i kasse.

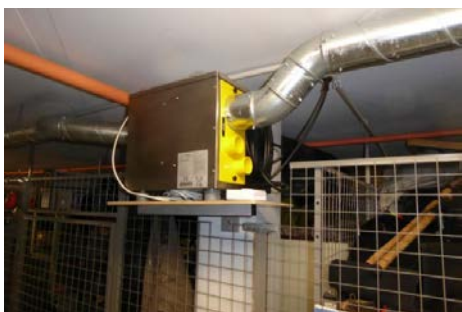
Plassering av adsorpsjonsavfukter i bodarealer  
Kompasset.

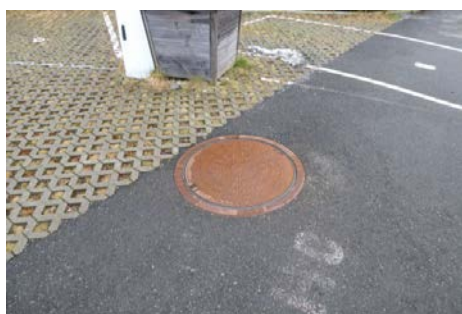
Kum for pumpeanlegg avløpsvann.

Boligselskapet har serviceavtale for pumpekum. I forbindelse med vedlikeholdet bør det vurderes nødvendighet for fettspyling av kum, forøvrig anbefales det en spyling hvert 5. år. Estimert beløp gjelder serviceavtale og fettspyling.

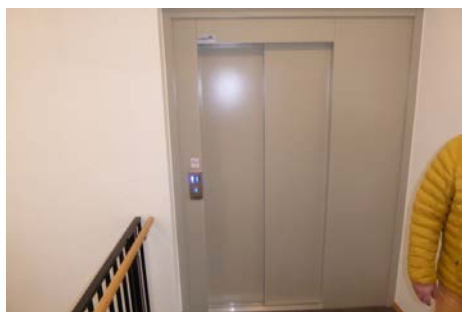
Bildet viser heisdør i oppgang.

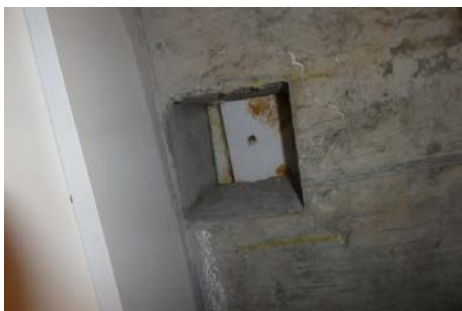
Lekkasjepunkt i fellesarealer Kompasset.

Sameiet må følge opp denne saken tett. Lekkasje fra sluk som er ført gjennom bygningskropp til innvendige arealer, utgjør en stor andel av skadesaker som meldes til forsikringsselskaper og utbyggere. Dette er saker som ofte kan medføre kompliserte og kostnadskrevende utbedringstiltak. Det er viktig å påse at lekkasjene ikke medfører skader i betongen, og betonganalyser i de berørte områdene anbefales. Dette er kostnader som ansvarlig for mangelen bør bære, men det er ofte vanskelig å nå frem med slike krav. Dette tiltaket gis ikke et kostnadsestimat, da dere allerede har en pågående sak mot utbygger. Det kan være lurt å vurdere om sameiet skal engasjere byggt teknisk konsulent med kompetanse på denne type saker, slik at dere får profesjonell bistand. Da kan det ofte være lettere å nå frem med krav om utbedring.

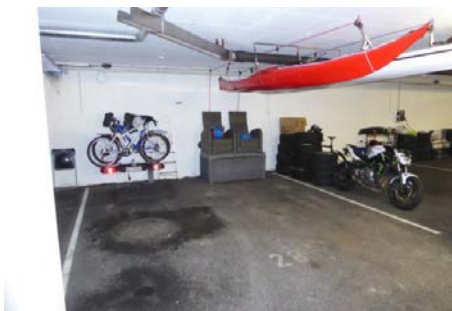
Lekkasjepunkt i garasje, med provisorisk renneløsning.

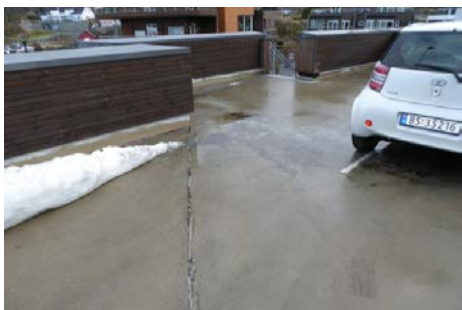
Stående vann på dekket ved biloppstillingsplasser.
