Strandpromenaden 110, 1516 MOSS

Framnes/Moss - Få hvilepuls langs vannkanten - Tiltalende leilighet i 2. etasje i fremste rekke - Balkong med sjøutsikt

Tilstandsrapport

BOLIGBYGG MED FLERE BOENHETER

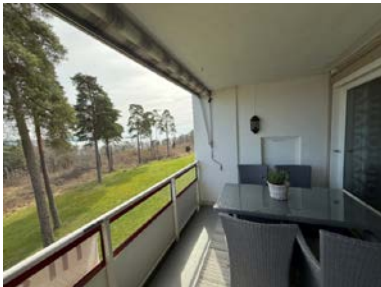
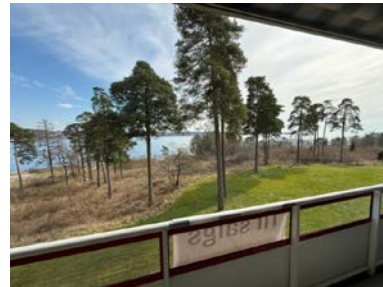
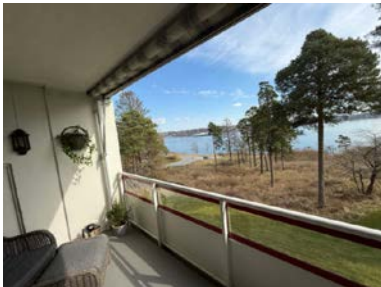
Fra stuen er det utgang til balkong på ca 14m² med rekkverk av glass og stål.

Balkonger, terrasser og rom under balkong: Det er avvik i rekkverkshøyde ut ifra dagens forskrifter.
