Oppussingsobjekt sentralt på beste Frogner! Garasje, heis, 2 balkonger

Velkommen til Skovveien 1!

Tilstandsrapport

3-ROMS LEILIGHET I 4. ETASJE MED TO STK

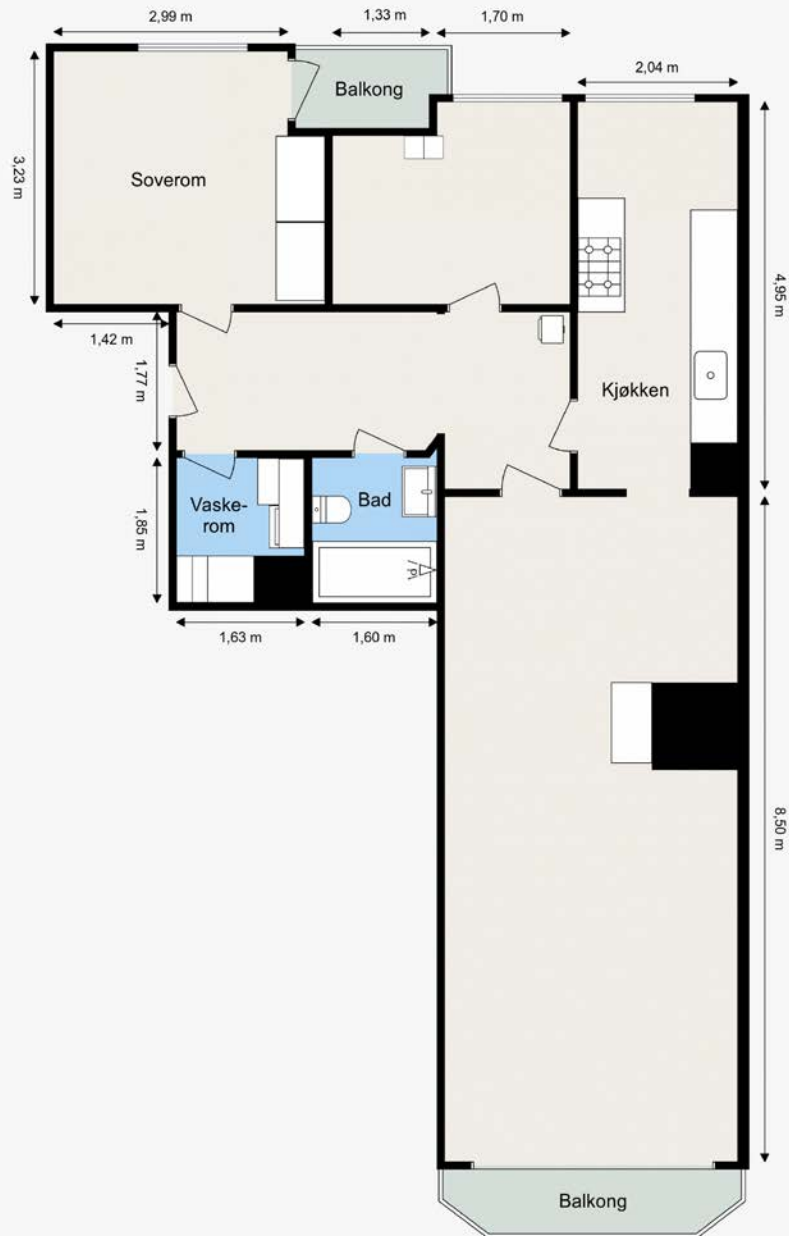
4. Etasje
Skovvein 1

Planskissen er kun ment som illustrasjon og kan ikke benyttes til detaljmåling. Avvik kan forekomme

Plantegningen er ikke i målestokk og noe avvik kan forekomme.

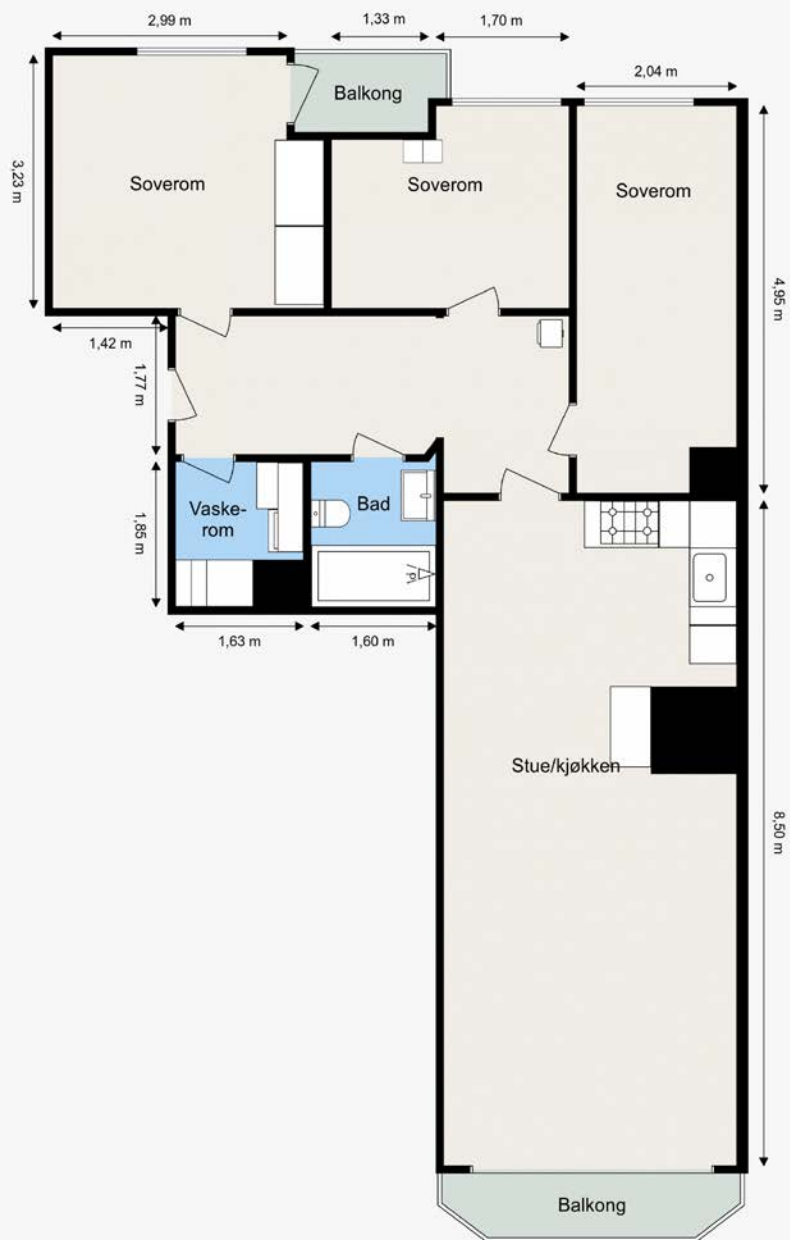
4. Etasje
Skovvein 1

Planskissen er kun ment som illustrasjon og
kan ikke benyttes til detaljmåling.
Avvik kan forekomme

Alternativ plantegning

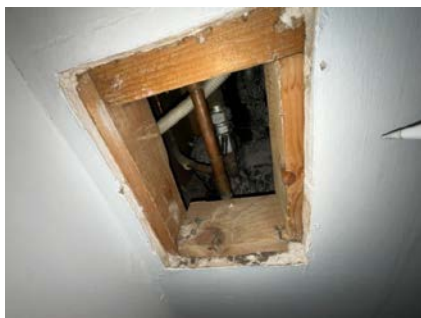
! TG 2 Avløpsrør

Interne og synlig avløpsrør i plast.
