Namsosvegen 2069, 7750 NAMDALSEID

**Godt vedlikeholdt enebolig med  
en landlig beliggenhet | Garasje  
med elbil lader | Gode solforhold |  
Taktekking fra 2025**

**Salgsobjekt:** Enebolig  
**Eierform:** Eiet  
**Byggeår:** 1980  
**BRA-i/BRA Total** 195/232 kvm  
**Tomtstr.:** 1865.3 kvm  
**Soverom:** 3  
**Gnr./bnr.** Gnr. 134, bnr. 28  
**Oppdragsnr.:** 1708260009

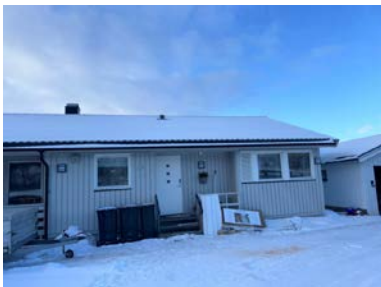
Takrenner og nedløp er av stål.  
Heldekkende pipebeslag over tak.  
Integrerte stigetrinn til pipe.

Tak, renner, nedløpsrør og takbeslag, er vurdert fra bakkenivå.  
Eventuelle lekkasjer på renner er ikke undersøkt.

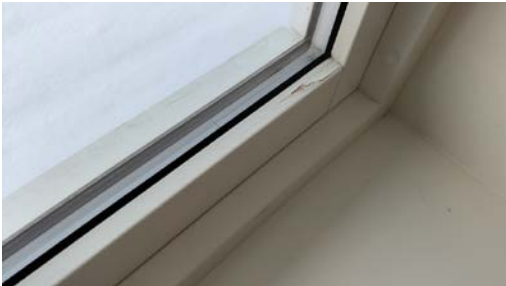
## Vinduer - 2

Vinduer med 2- og 3 lags isolerglass stemplet 1980.  
Opprinnelige koblavinduer fra byggeår i kjeller.

Det er registrert fuktmerker/malingsavskallinger i vinduskarmer.

Eldre vinduer og innsettsdetaljer øker faren for skjulte skader som følge vanninntrengning over tid i tilstøtende konstruksjoner.

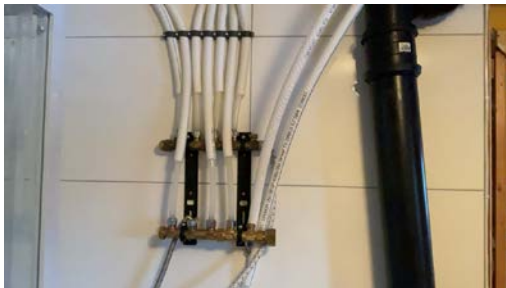
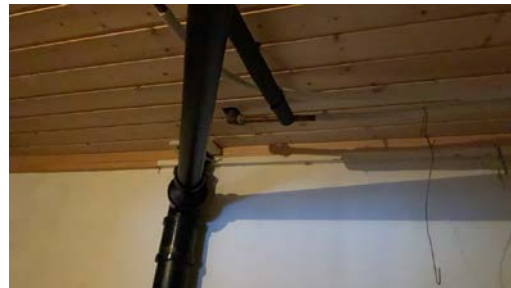
### TG 2 Avløpsrør

Innvendige avløpsrør som er synlig er av plast.  
Bemerkes om at avløpsrør i all hovedsak ligger skjult inne i vegger/ gulv og ikke er besiktiget utover enkel funksjonstesting.

- Det er ikke behov for utbedringstiltak siden anlegget fungerer i dag, men ut ifra alder kan skader plutselig oppstå på eldre anlegg.

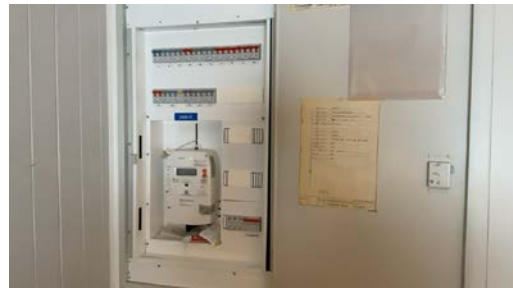
10. Foreta en helhetsvurdering av det elektriske anlegget, dets alder, allmenne tilstand og fare for liv og helse. Bør det elektriske anlegget ha en utvidet el-kontroll?

Deler er fra byggeåret.

**Ja Alder på deler av anlegget tilsier at en utvidet El- kontroll anbefales. dette for og kartlegge anleggets fullstendige tilstand.**
