Velkommen til Fredensborgveien 13C.

## Fredensborgveien 13C

# Tilstandsrapport

## BOLIGBYGG MED FLERE BOENHETER

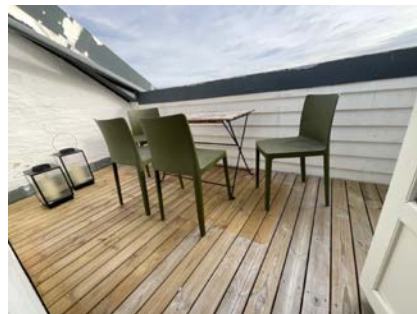
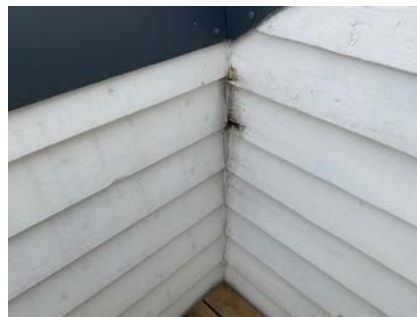
- Det er påvist fukt-/råteskader i konstruksjonen.
- Rekkverket er for lavt i forhold til dagens krav til rekkverkshøyder.

Råteskader på kledning mm.

- Det er ikke krav om utbedring av rekkverkshøyde opp til dagens forskriftskrav.
- Råteskadet trekledning må skiftes ut.

**Kostnadsestimat: 10 000 - 50 000**

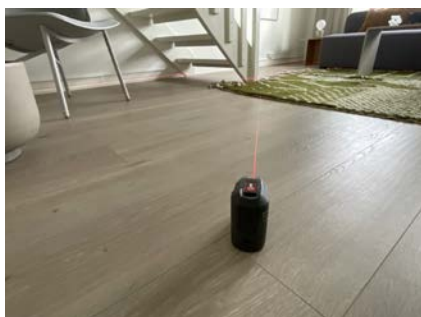
- Det er målt høydeforskjell på mellom 15-30 mm gjennom hele rommet. Tilstandsgrad 2 gis med bakgrunn i standardens krav til godkjente måleavvik.
- Målt høydeforskjell på mellom 10 - 20 mm innenfor en lengde på 2 meter. Tilstandsgrad 2 gis med bakgrunn i standardens krav til godkjente måleavvik.

Nivellering stue, avvik ca. 10-20 mm

- For å få tilstandsgrad 0 eller 1 må høydeforskjeller rettes opp. Ytterligere undersøkelser må foretas for å få kartlagt omfanget for utbedring.

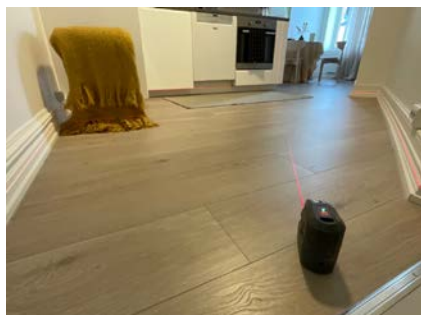
Nivellering spise kjøkken, avvik ca. 15-30 mm

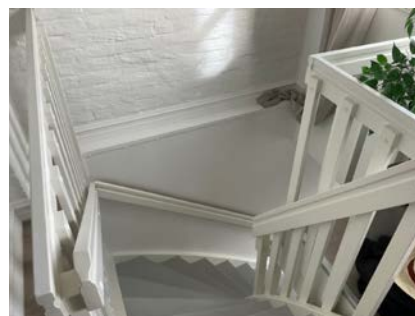
Boligen har malt tretrapp.

- Det er ikke krav om utbedring av åpninger opp til dagens krav.

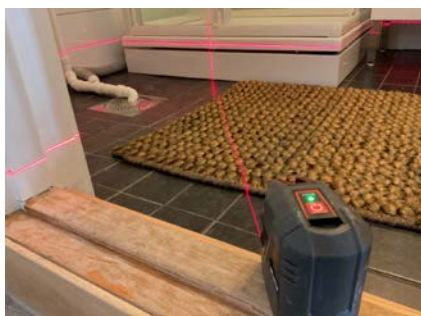
- Det er påvist at høydeforskjell fra topp slukrist til gulv/synlig topp membran ved dørterskel er mindre enn 25 mm.
- Det er påvist sprekker i fliser.

- Det må gjøres tiltak for å utbedre avviket.
- Våtrommet fungerer med dette avviket.
