Våmur, 3870 FYRES DAL

**Velholdt hytte med mye originalt  
fra byggeår. Beliggende i koselig  
skogsterreng ca. 600 m.o.h.**

Fritidsbolig på Våmur  
26/11/12  
3870 Fyresdal

| EIERSKIFTERAPPORT™ | |

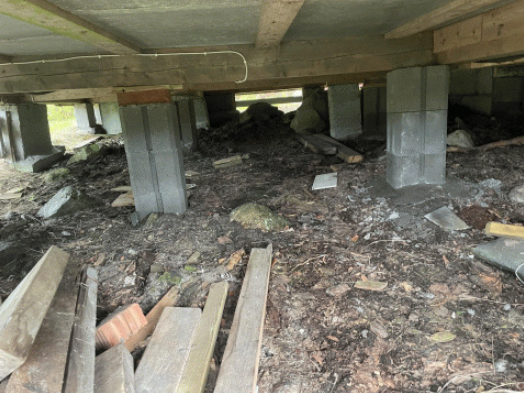
TG 3 1.1 Byggegrunn, fundamenter, grunnmur, drenering og sikring mot vann og fuktighet

Byggegrunn er ikke kjent.  
Det er påvist synlige skader og/eller skjevheter på fundamentet.

Beskrivelse av vurdert bygningsdel: Pilarblokker har fått en del setningskader, og det er behov for å skifte ut en del pilarer.

Store deler av fundamentering er pussede leca pilarer, samt noen betongpilarer.

**Merknader:** Eier har skiftet ut ødelagte leca-pilarer og hindret konstruksjons svikt.

1.1 Byggegrunn, fundamenter, grunnmur, drenering og sikring mot vann og fuktighet: TG3 gis på bakgrunn av setningsskader i fundamenteringen, det burde bli gjort tiltak for at gulvkonstruksjon ikke svikter.

| TAKSTMANNENS VURDERING VED TG3: | |
|---|---|
| | TG3 gis på bakgrunn av setningsskader i fundamenteringen, det burde bli gjort tiltak for at gulvkonstruksjon ikke svikter. |

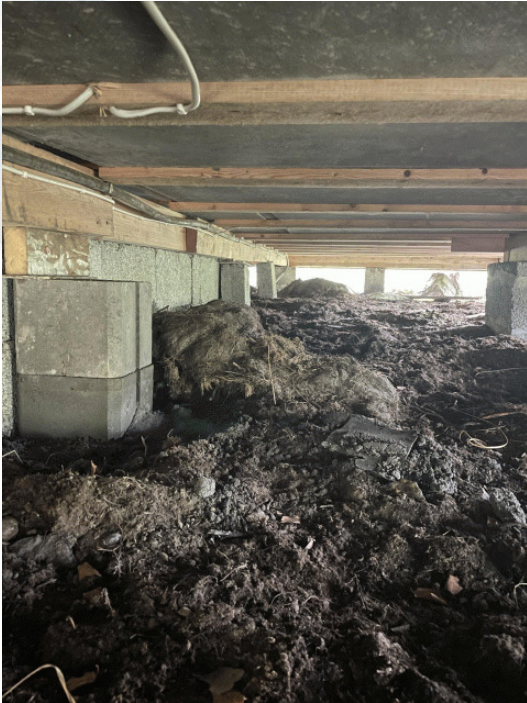
TG 2 1.2 Krypekjeller

Det er ikke påvist sopp, råteskader og/eller muggvekst på overflater.  
Det er utført stikktaking i treverket.  
Det er ikke påvist råteskader på undersiden av bjelkelaget, bunnsvillen og/eller andre skadeutsatte steder.  
Luftgjennomstrømning og luftfuktighet, herunder fuktsperre mot grunn, høyde i rommet og ventiler mot yttervegg er vurdert som tilfredsstillende.  
Terrengfall og drenering rundt krypekjeller vurderes ikke som tilfredsstillende.

Beskrivelse av vurdert bygningsdel: Gulvet har stedvis sviktende bæreevne, det er blitt montert eternittplater innimellom fakkene i stubbeloft. Tross alder er det ikke blitt oppdaget større utbredelser av sopp og råteskader i bjelkelag.

**Merknader:** Det kan være råteskader høyere opp i konstruksjonen, men det slo ikke ut på fukt måler ved tilfeldige valgte plasser.

| TAKSTMANNENS VURDERING VED TG2: | |
|---|---|
| | Gulv trenger å bli rettet opp dersom golvet ikke skal få solide setningsskader som følge av moment og nedbøyingskrefter. |

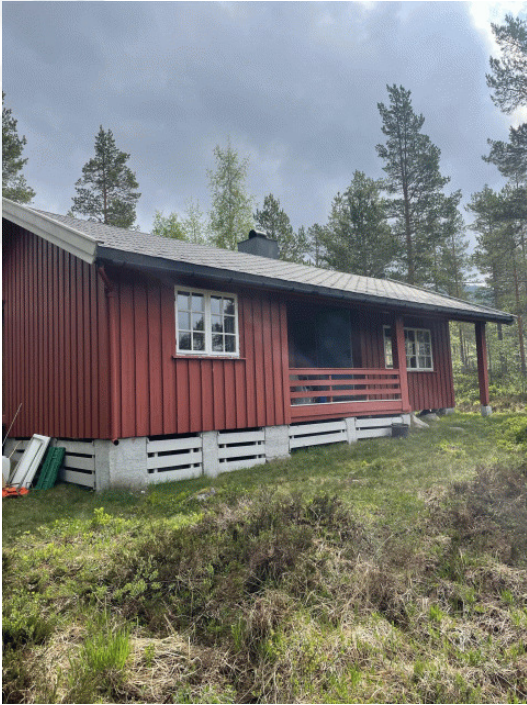
Det er ikke påvist punkterte glass.  
Det er ikke påvist avvik ved beslag, vannbord, omramming, karm eller ytre tetting.  
Dører og vinduer vurderes som sikre mot vanninntrengning i konstruksjonen.

Beskrivelse av vurdert bygningsdel: Halvparten av forventet brukstid er passert

**Merknader:** Det ble foretatt en enkel funksjonstest av vinduer.

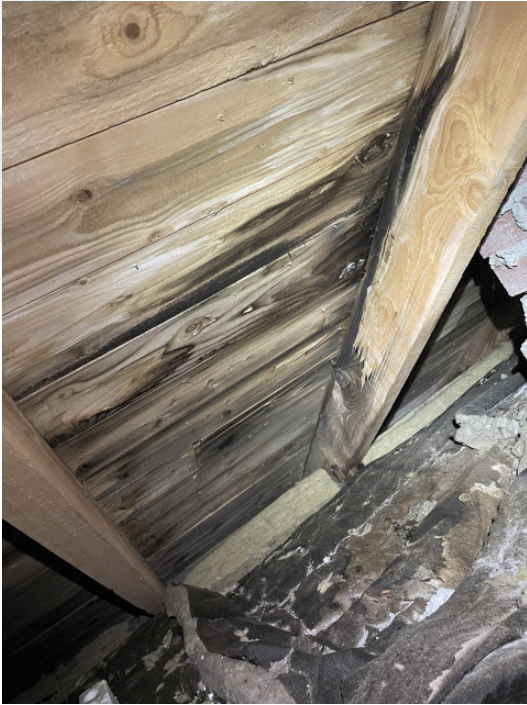
TG 3 4.1 Takkonstruksjon, takteking og skorstein over tak

- Det er påvist svanker/svai i mønet.
- Det er påvist fuktskjolder.
- Det er påvist råteskade og/eller skadedyr.
- Det ser utett ut rundt gjennomføringer.
- Det er ikke påvist ventilering/lufting.

Beskrivelse av vurdert bygningsdel: Forventet brukstid er passert.

4.1 Takkonstruksjon, takteking og skorstein over tak: Det er oppdaget skader og utettheter i takteking. Råteskader og forhøyede verdier rundt skorstein er observert.

| TAKSTMANNENS VURDERING VED TG3: | |
|---|---|
| | Det er oppdaget skader og utettheter i taktekking.<br>Råteskader og forhøyede verdier rundt skorstein er observert. |

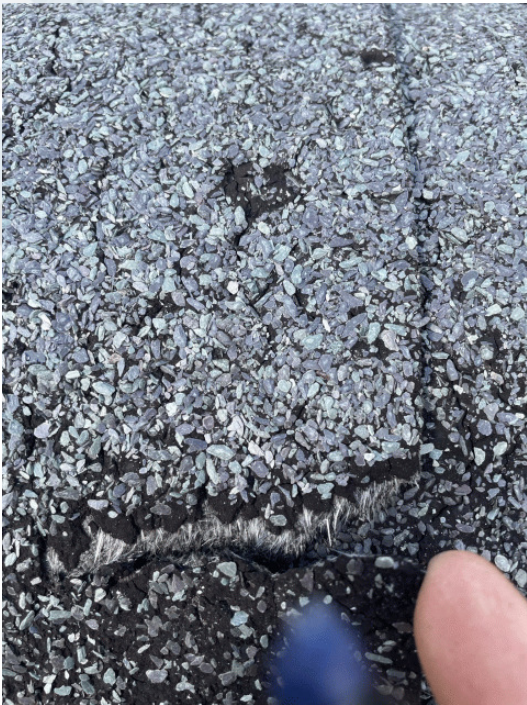
TG 3 4.2 Undertak, lekter og ytterteking (taktekingen)

- Undertaket antas å være i fra 1975
- Det er påvist sprekker, mose, pløser eller andre symptomer på svekkelser.
- Taket vurderes slik at det er tilstrekkelig helning.
- Enkelte detaljer knyttet til oppkanter, beslag, overlys (lysåpninger), skorsteiner og rørgjennomføringer vurderes ikke som tilfredsstillende.
- Innfesting og overganger vurderes ikke som tilfredsstillende.
- Vedlikeholdsnivået vurderes ikke som tilfredsstillende.
- Det er påvist avvik i forhold til avskalling, fuger og beslag.
- Høyden på skorstein er forskriftsmessig.

Beskrivelse av vurdert bygningsdel: Halvparten av forventet brukstid er passert.

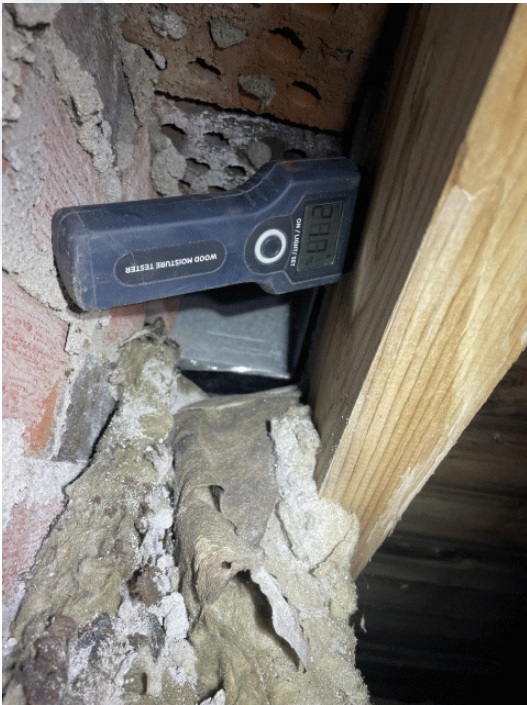
| <b>TG 3</b> | 5.1 Loft (konstruksjonsoppbygging) |
| Loftet er innredet samtidig som boligen ble bygget.<br>Det er påvist biologiske skadegjørere fra kaldt-, kne-, hanebjelke-, eller kryploft.<br>Det er påvist lekkasjer, fuktskjolder, kondens og lignende ved piper, overganger, i bjelker eller takluker.<br>Det er påvist ventilering av yttertaket. | |
| Beskrivelse av vurdert bygningsdel: Det har vært stor invasjon av mus i lofts konstruksjon, kommer trolig inn i veggkonstruksjon.<br>Det er oppdaget råteskade i ene sperre mot skorstein med forhøyede fukt verdier<br>Lufting under tak fungerer tilfredsstillende, men det er behov for oppgraderinger. | |

5.1 Loft (konstruksjonsoppbygging): Det burde gjøre tiltak for at skadedyr ikke trenger inn i isolasjon.

| TAKSTMANNENS VURDERING VED TG3: | |
|---|---|
| | Det burde gjøre tiltak for at skadedyr ikke trenger inn i isolasjon |
