Skolealleen 3A, 8610 MO | RANA

**Gruben - Lys og fin 3 roms leilighet

Befaringsdato: 14.04.2026

Rapportdato: 24.04.2026

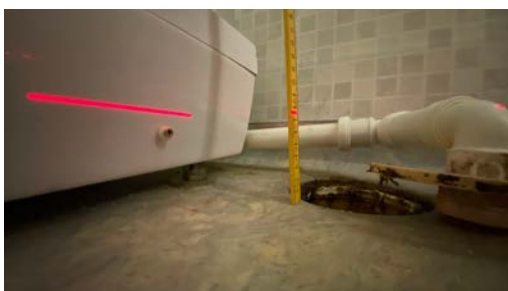
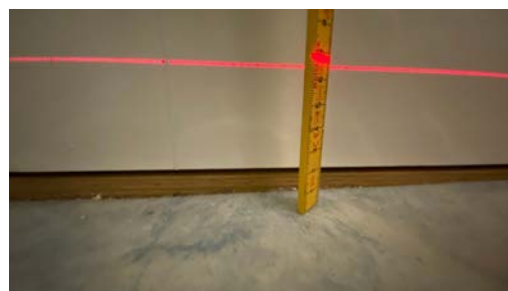
## 3. ETASJE > BAD

Gulvet har vinylbelegg. Fall mot sluk er målt til 20 mm. Høydeforskjell fra toppen av sluket til toppen av membranen ved dørterskelen er 20 mm.

### TG 2 Sluk, membran og tettesjikt

- Det er påvist mangelfull/feil utførelse rundt rørgjennomføringer e.l. som gir fare for fukt i konstruksjonen i våtsone.
- Mer enn halvparten av forventet brukstid er passert på slukløsningen.

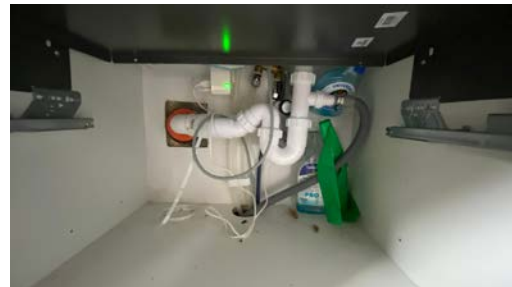
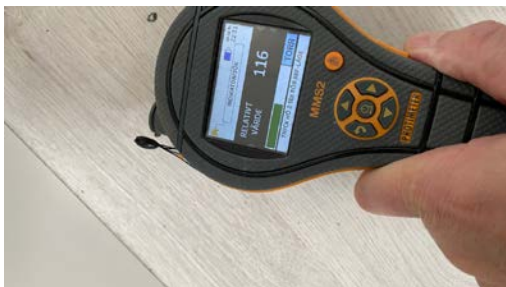
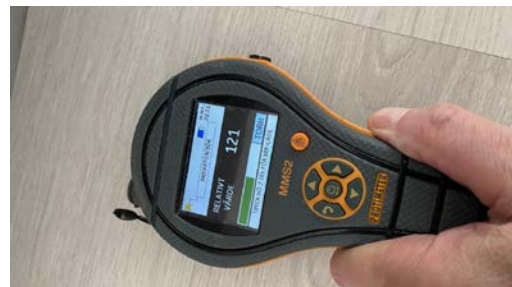
### 3. ETASJE > KJØKKEN

Kjøkkenet har innredning med glatte fronter. Benkeplaten er av laminat. Kitchen Board lagt på vegg mellom overskap og kjøkkenbenken. Det er oppvaskmaskin, induksjonstopp, stekeovn og vannstoppssystem. Det er foretatt indikasjonssøk etter fukt i gulvoverflaten foran kjøkkenbenken og oppvaskmaskin uten at det ble funnet none forhøyede verdier i overflatene.
