Fururingen 26, 2033 ÅSGREINA

**Velholdt enebolig fra 2014 på  
romslig tomt | Vannbåren varme |  
Dobbelgarasje | 3 sov, 2 bad & 2  
stuer**

# Velholdt enebolig fra 2014 på romslig tomt | Vannbåren varme | Dobbelgarasje

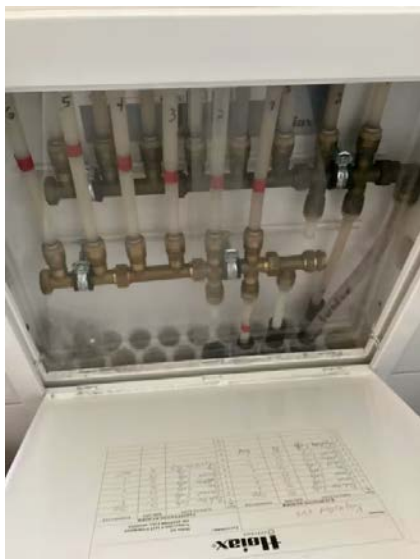
## 6.20 Vannledninger

Type anlegg	Rør i rør system
Er det utført arbeider på anlegget etter byggeår?	Ja
Ukjent når.	
Er det etablert fordelerskap?	Ja
Er det manglende vannstoppesystem i tilknytning til, eller manglende avrenning til sluk/avløp fra fordelerskap?	Ja
Har vannrør nådd en alder som gir økt risiko for skader eller følgeskader?	Nei
Er det manglende isolering av vannrør hvor det er risiko for frost eller kondens?	Nei
Er det registrert tegn til lekkasjer eller skader på vannrør?	Nei
Er det redusert vanntrykk ved prøving av to tappesteder samtidig?	Nei
Er det manglende tilgjengelighet til stoppekran?	Nei
Er det dårlig funksjon på stoppekran?	Nei
<b>Oppsummering av vannledninger</b>	<b>TG-1</b>

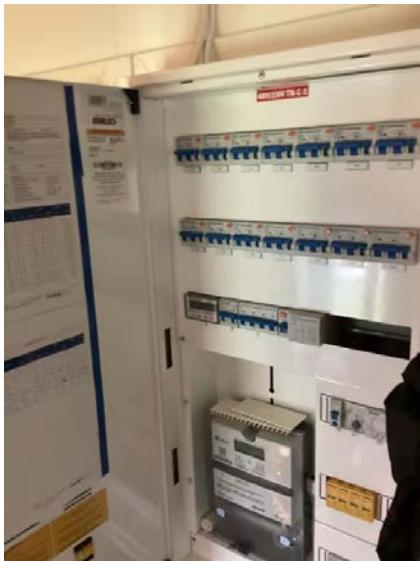
## 6.21 Elektrisk

Er det foretatt kontroll av det lokale el tilsyn i løpet av de siste 5 år	Nei
Type sikringer	Automatsikringer
Type anlegg	Skjult
Er det gjennomført arbeider etter opprinnelig byggeår?	Ja
Er det manglende samsvarserklæring på arbeider utført etter 01.01.1999?	Nei
Er det manglende kursfortegnelse?	Nei
Er det manglende samsvar mellom kursfortegnelse og antall sikringer?	Nei
Er det tegn på varmgang (termiske skader) på kabler, brytere, downlight, stikkontakter, og elektrisk utstyr?	Nei
Er det tegn til at kabelinnføringer og hull i inntak og sikringsskap ikke er tette?	Nei
Spørsmål til eier: Løses sikringene ofte ut?	Nei
Spørsmål til eier: Har det vært brann, branntilløp eller varmgang i anlegget?	Nei
<b>Oppsummering av elektrisk</b>	<b>TG-1</b>

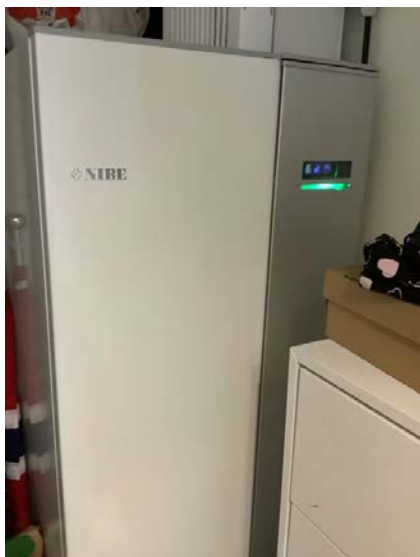
## 6.23 Varmesentral

Type anlegg	Varmpumpe
Er det utført arbeider på anlegget etter byggeår?	Ja
Ukjent når.	
Når var siste service på anlegget?	
Ukjent.	
Finnes det oljetank på eiendommen?	Nei
<b>Oppsummering av varmesentral</b>	<b>TG-1</b>

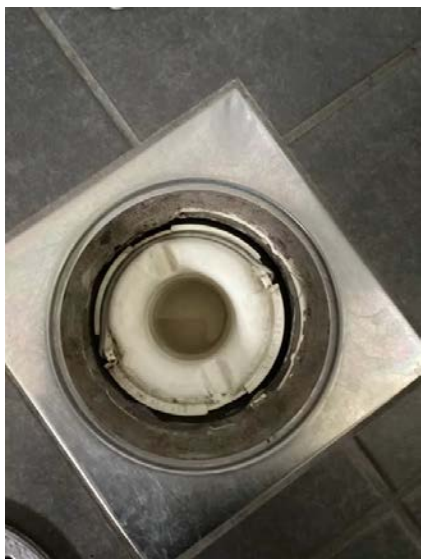
## 6.26 Våtrom: Bad 1. etasje

Beskrivelse av overflate	
Flislagt gulv og vegg. Takessplater på innvendig tak.	
Er det gjennomført arbeider etter opprinnelig byggeår?	Ukjent
Er det påvist avvik i krav om høydeforskjell på tettesjikt/fall til sluk?	Ja
Er det fare for at lekkasjevann fra installasjoner i rommet ikke når sluket?	Nei
Er vindu eller dør plassert i våtsone (utsatt for vannsprut)?	Nei
Er det gjennomføringer i vegg/tak mot kald sone?	Nei
Er det registrert riss, sprekker i fuger, bom (hulrom) under flis?	Nei
Er det påvist tegn på sopp/råteskader/fuktskader på overflater eller skadedyr?	Nei
Er det registrert knirk i gulvet?	Nei
<b>Oppsummering av overflater</b>	<b>TG-2</b>
Gulvet har fall til sluk, men dette er mindre enn referansenivået.	
<b>Anbefalte tiltak overflater</b>	
Våtrommet fungerer med avviket.

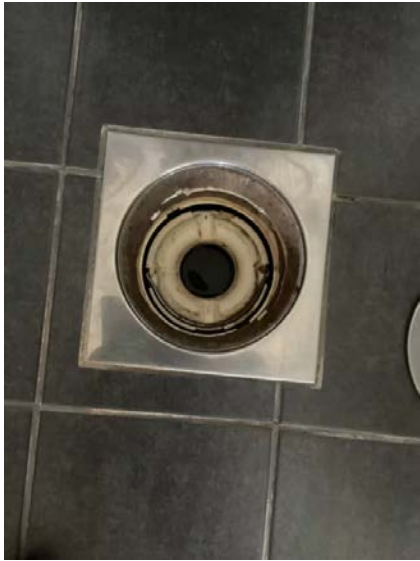
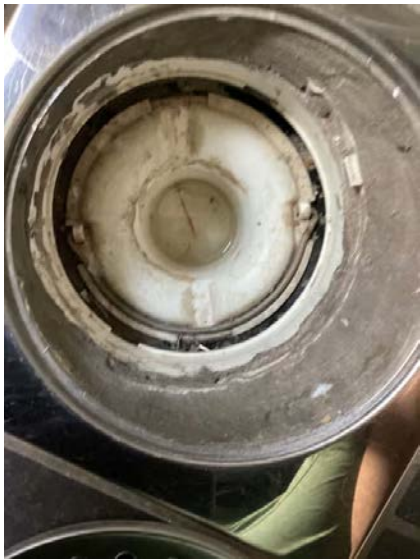
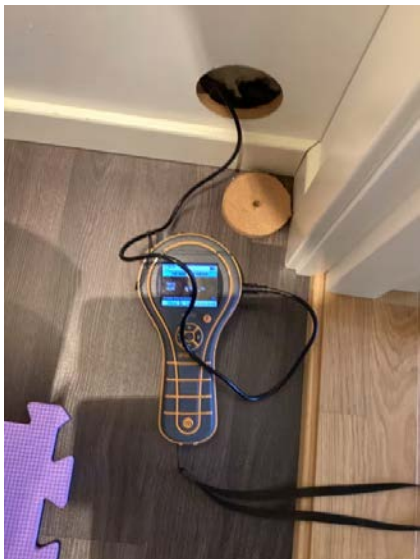
## 6.27 Våtrom: Bad 2. etasje

Beskrivelse av overflate	
Flislagt gulv og vegg. Takessplater på innvendig tak.	
Er det gjennomført arbeider etter opprinnelig byggeår?	Ukjent
Er det påvist avvik i krav om høydeforskjell på tettesjikt/fall til sluket?	Ja
Er det fare for at lekkasjevann fra installasjoner i rommet ikke når sluket?	Nei
Er vindu eller dør plassert i våtsone (utsatt for vannsprut)?	Nei
Er det gjennomføringer i vegg/tak mot kald sone?	Nei
Er det registrert riss, sprekker i fuger, bom (hulrom) under flis?	Nei
Er det påvist tegn på sopp/råteskader/fuktskader på overflater eller skadedyr?	Ja
Er det registrert knirk i gulvet?	Nei

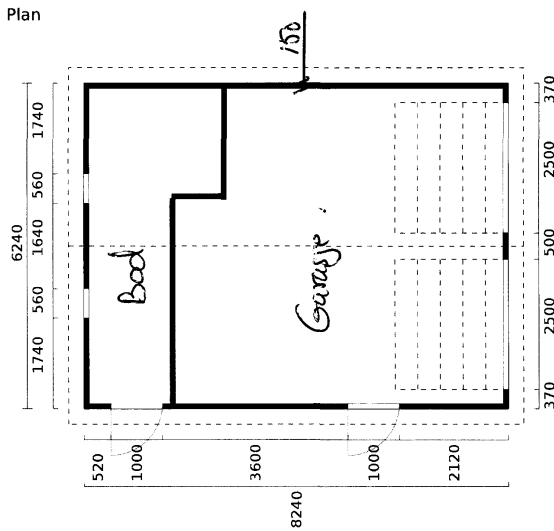
Plan

BYA: 51.42 m<sup>2</sup>.  
 BRA: Garasje/bad: 47.16 m<sup>2</sup>  
 BRA: Loft: 20.64 m<sup>2</sup>.
